PM

Uppdragsnummer: 1210404200, Uppdragsledare Anna Sorelius
 Datum: 2017-12-06

Drottninghög Centrum, kompletterande provtagning av jord

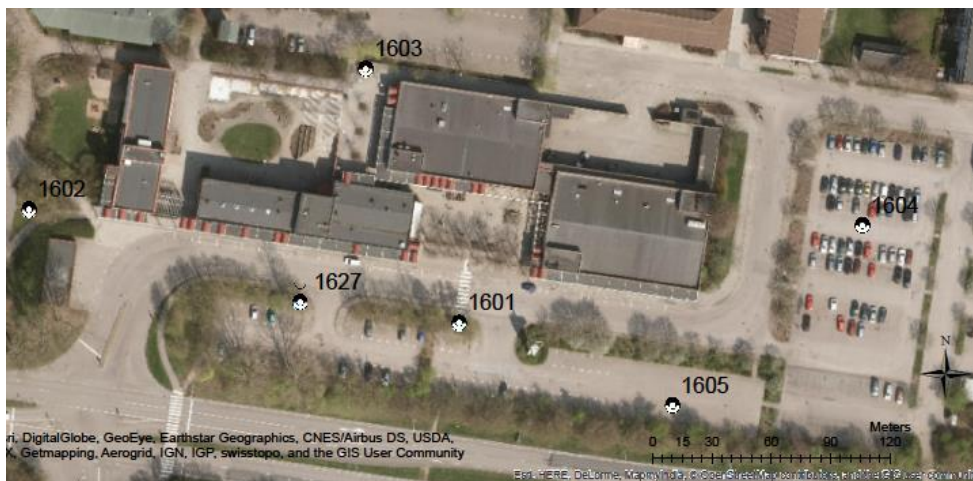
Figur 2. Situationsplan med provtagningspunkter från 2016 (Sweco 2016) inom delområde Drottninghög Centrum. I punkt 1601 och 1603 installerades grundvattenrör i jordlager och i punkt 1627 installerades ett grundvattenrör i berggrundens överyta

Resultaten från 2016 visar att PCB påvisas i två punkter inom området (1603 och 1604) men halterna var under generellt riktvärde för KM. De prover som analyserats har dock inte tagits ut i direkt anslutning till byggnader med PCB-fog. Vidare påvisades kadmium över riktvärdet för KM i en punkt (1605). Övriga metallhalter är låga, under riktvärdet för KM och under halt för mindre än ringa risk (utom för kadmium där halten är något över halt för mindre än ringa risk, vilket är vanligt i ytliga jordlager i regionen).

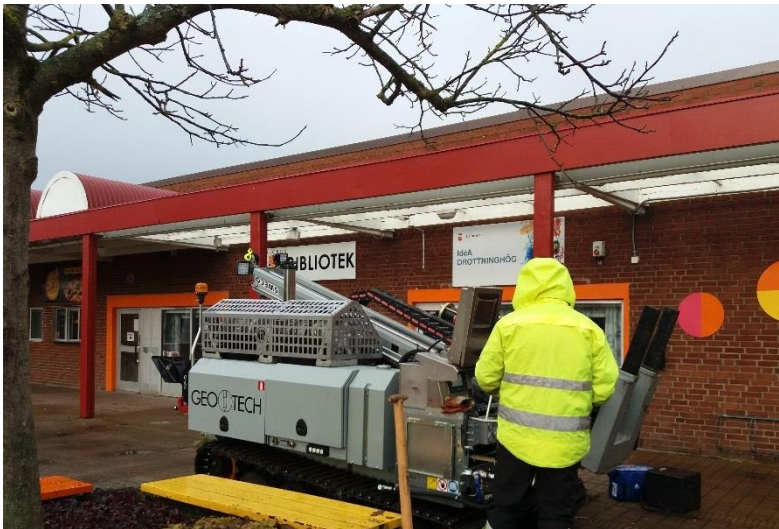
Figur 3. Punkt 1707 vid befintligt torg.

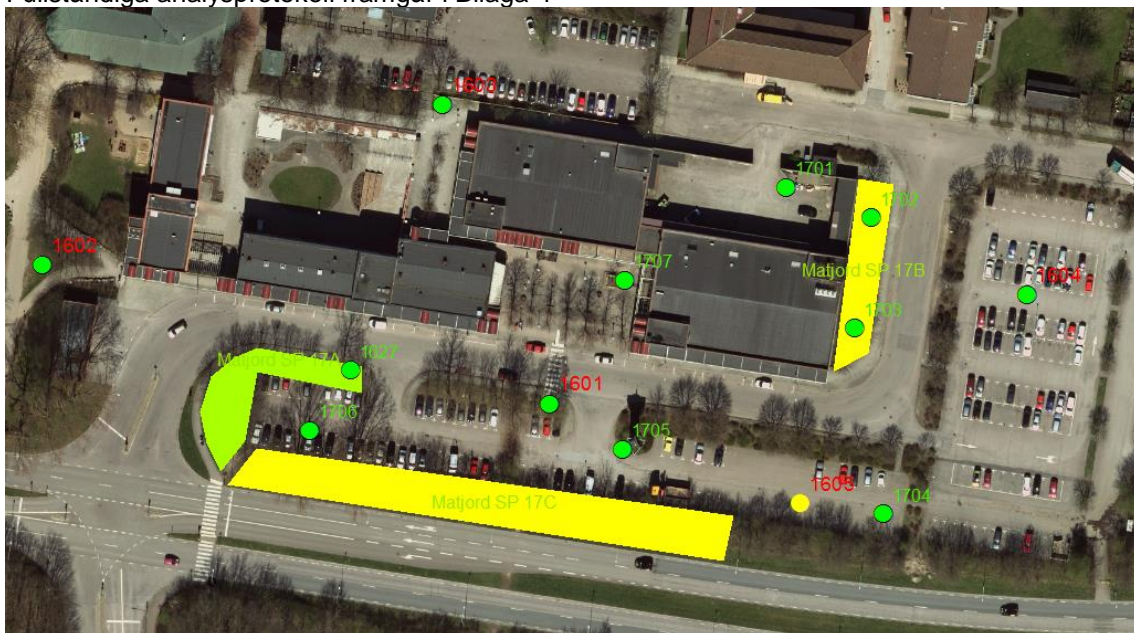
Figur 4. Föroreningsnivå i de sammanlagt 12 punkter (7 nya och fem gamla) och 3 ytor där samlingsprover tagits ut. Områden där halter över riktvärdet för KM har påvisats har markerats med gul färg.

Av sammanställning i Bilaga 3 framgår att mulljorden är förorenad i två av tre samlingsprov (SP17C och SP17B) som togs ut på mullhaltig jord ("matjord"). Föroreningen utgörs av summa DDT samt PCB och bly i halter över generella riktvärden för känslig markanvändning (KM) men under riktvärdet för mindre känslig markanvändning (MKM). Vidare överskrider ett av proven som togs ut på fyllnadsmaterialet vid undersökningen 2016 (punkt 1605) riktvärdet för KM med avseende på kadmium (uppmätt halt 1,5 mg/kg).
