# BEVARANDEPROGRAM FLENINGE OCH ÖDÅKRA

ANTAGET I KOMMUNFULLMÄKTIGE 2018-02-28

BEVARANDEPLANSKOMMITTÉN

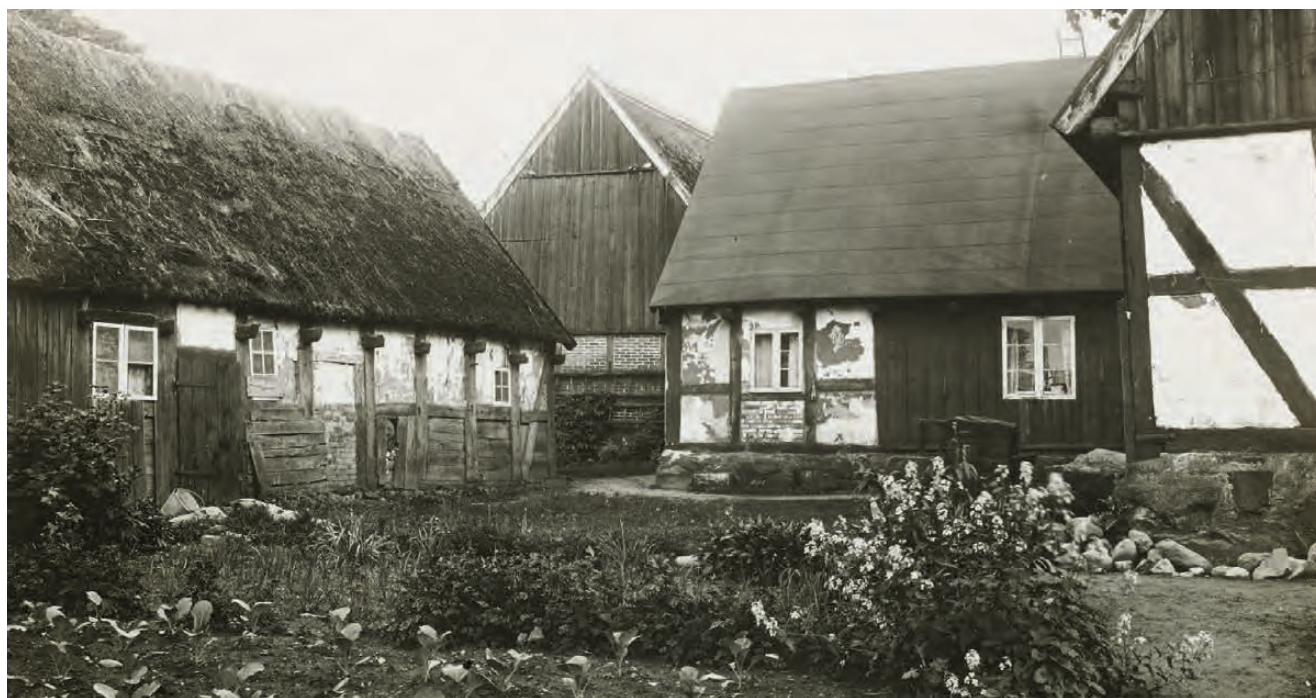
Gården Nr 17 i Fleninge år 1926. Byggnadsskicket är representativt för gårdarna i trakten fram till början av 1900-talet. Här ser man korsvirke, skiftesverk, brädklädda väggar, stråtak och papptak samt nyttoträdgården i förgrunden. Foto: Mårten Sjöbeck. Reproduktion: Universitetsbiblioteket, Lunds universitet.

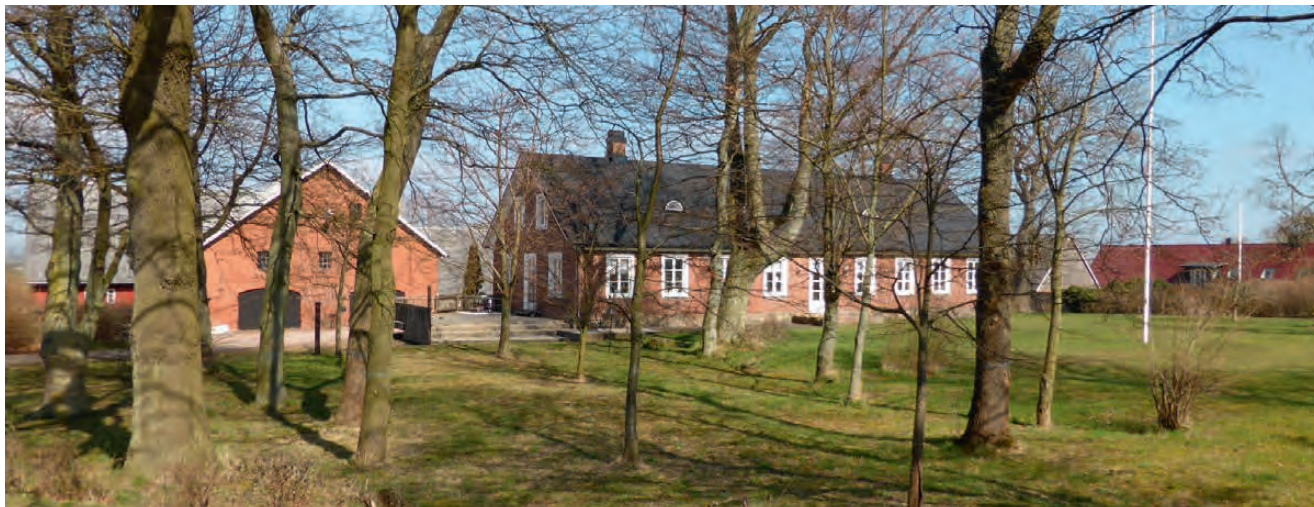
*Två gårdar som ligger i förskiftesläge i västra delen av Fleninge, tidstypiska byggnader från 1800-talets mitt och parkliknande trädgård. Träden kunde även bromsa både vind och eventuell eldsvåda. I förgrunden Gunnegård, Fleninge 4:23, och i bakgrunden skymtar Fleninge 5:10.*

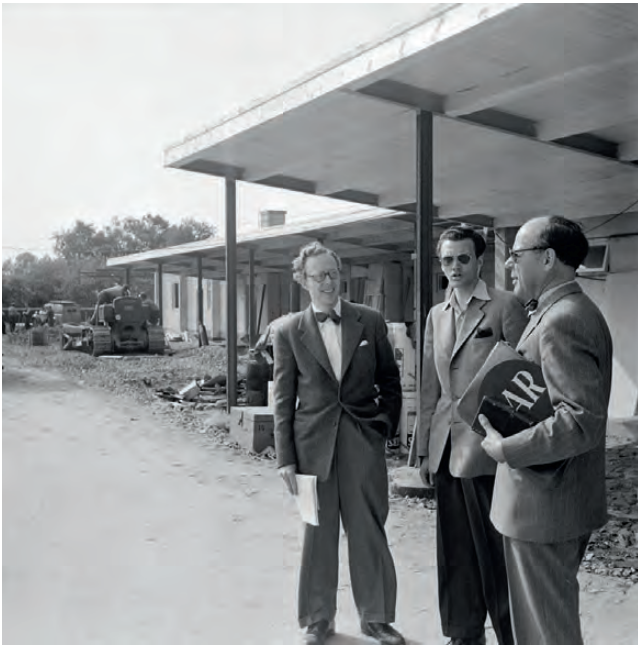
Fleninge motell under byggnation eller precis vid färdigställandet.  
Foto 1954-06-18. Foto: Helsingborgs museum 7494-2008:1.

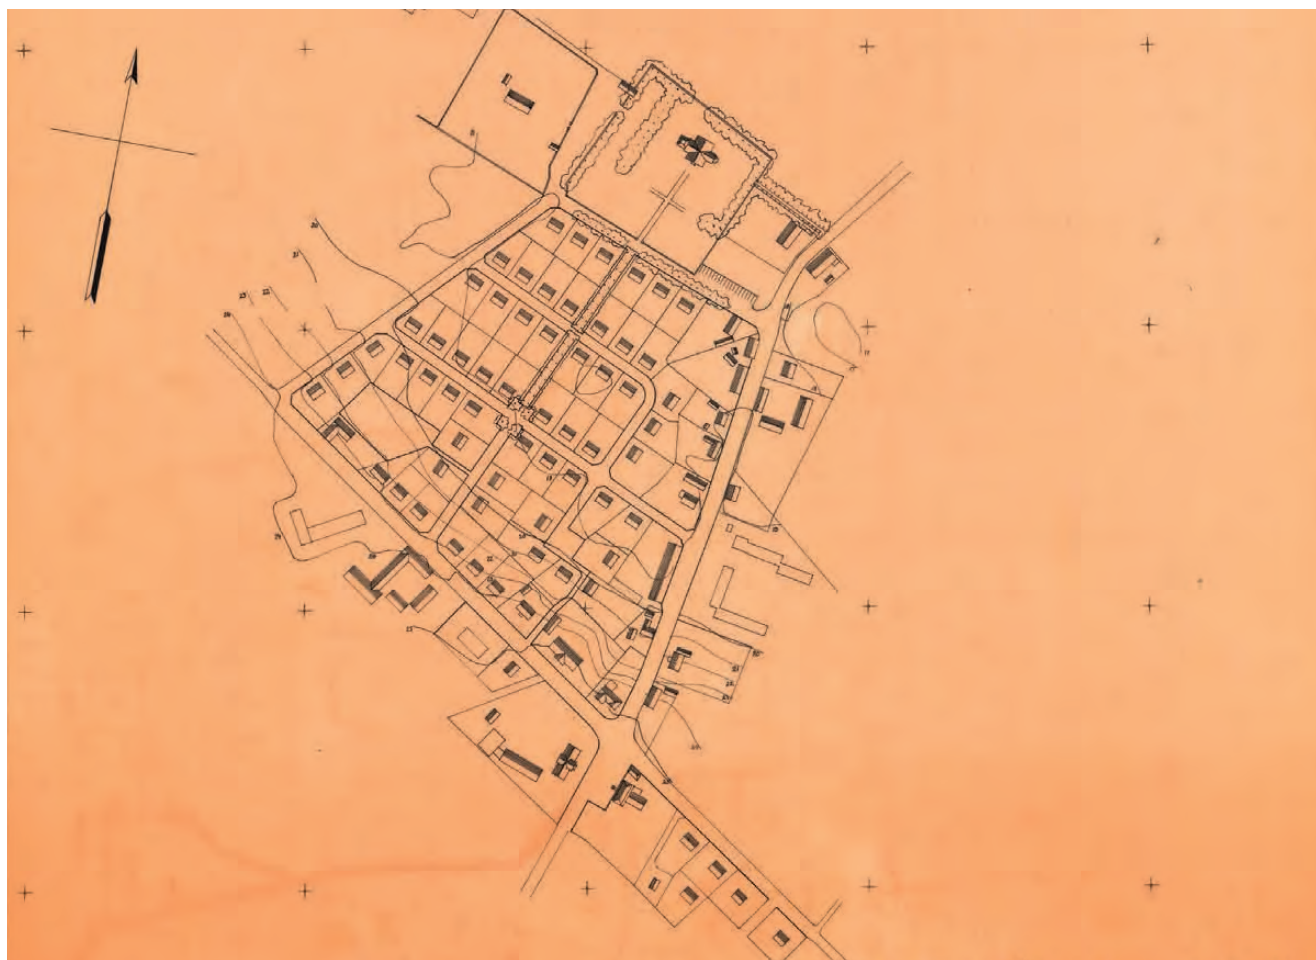
Byggnadsplanen från 1963 tillät ett stort antal flerfamiljshus söder om kyrkan, men endast fyra hus uppfördes.

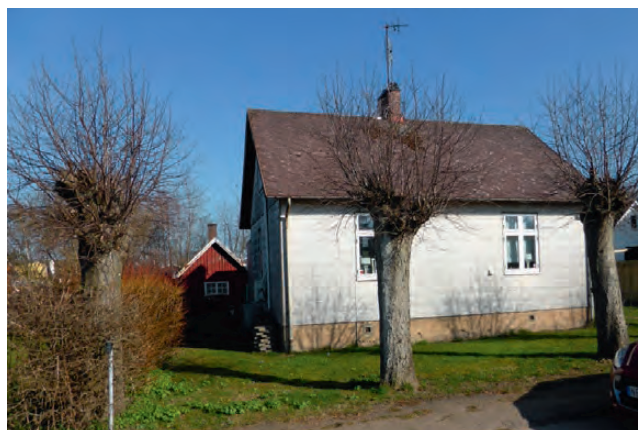
Ett hus i kvarteret Berganden byggt på 1920-talet.

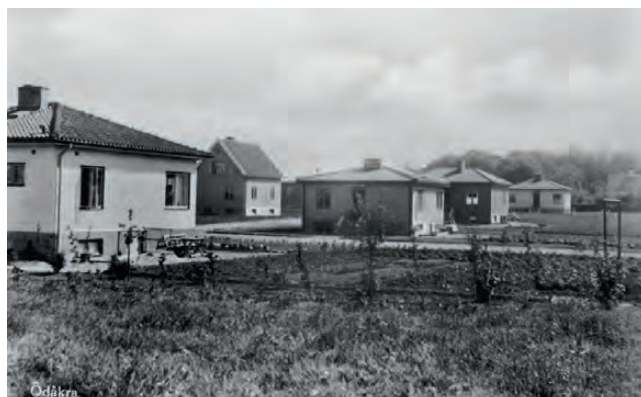
*Kvarteret Pärlogglan. 2-5 byggdes kring 1939, möjligen lät Spritfabriken uppföra de fem husen i funktionalistisk stil. Ett par av husen är idag välbevarade. Foto: Helsingborgs museum. 2057\_2005\_001.*

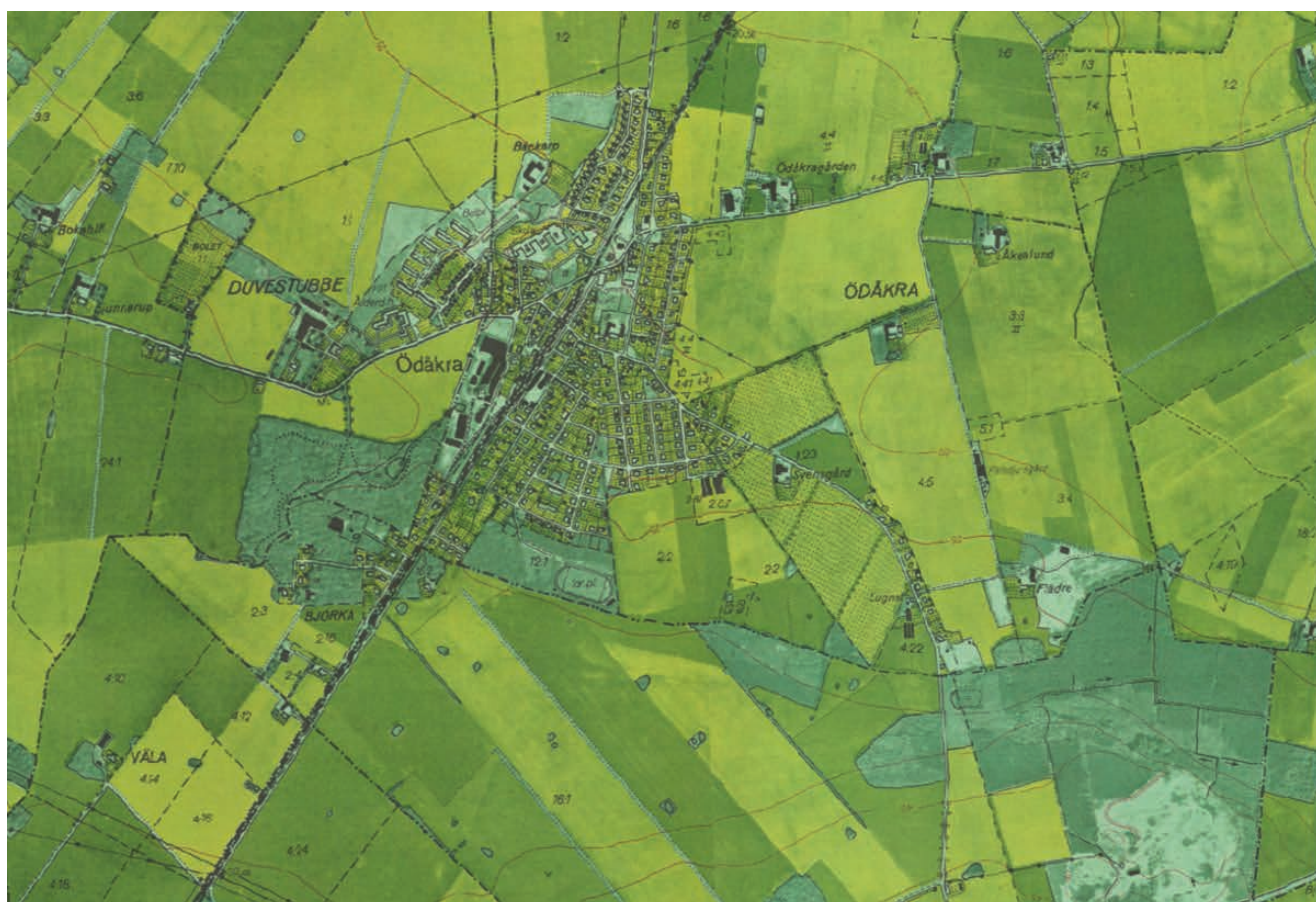
Ekonomiska kartan över Ödåkra 1969. De östra delarna som bestod av bland annat Ödåkragården och Svensgården har planlagts men ännu inte byggts. Väster om järnvägen är kvarteren Duvhöken och Fiskmåsen nybyggda. Källa: Lantmäteriet ©.

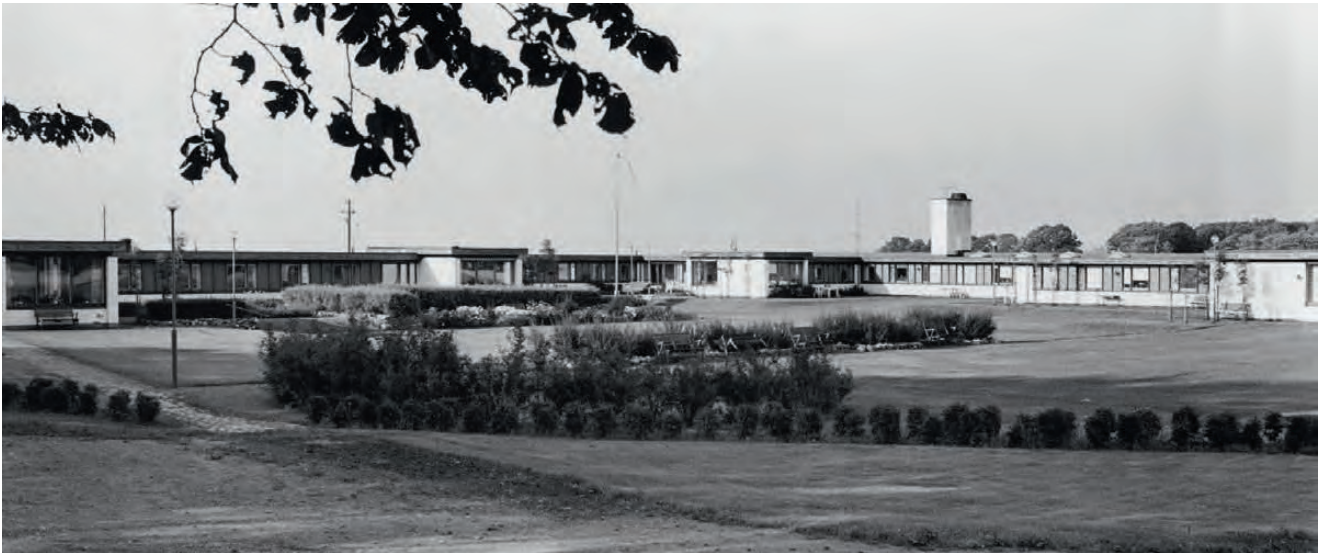
*Tuvehagen på 1960-talet. Innan Tuvehagen byggdes fanns Ödåkra ålderdomshem i Fleninge. 1957 trädde en ny lag i kraft som innebar bland annat att kommunerna var skyldiga att inrätta ålderdomshem för dem som var i behov av omvårdnad och tillsyn, även om de inte var sjuka. Så beslutades att bygga kommunens nya ålderdomshem i Ödåkra. Tuvehagen präglades av för tiden modern arkitektur i låga envåningspaviljonger. Foto: Helsingborgs museum. DIG 2011 1291.*

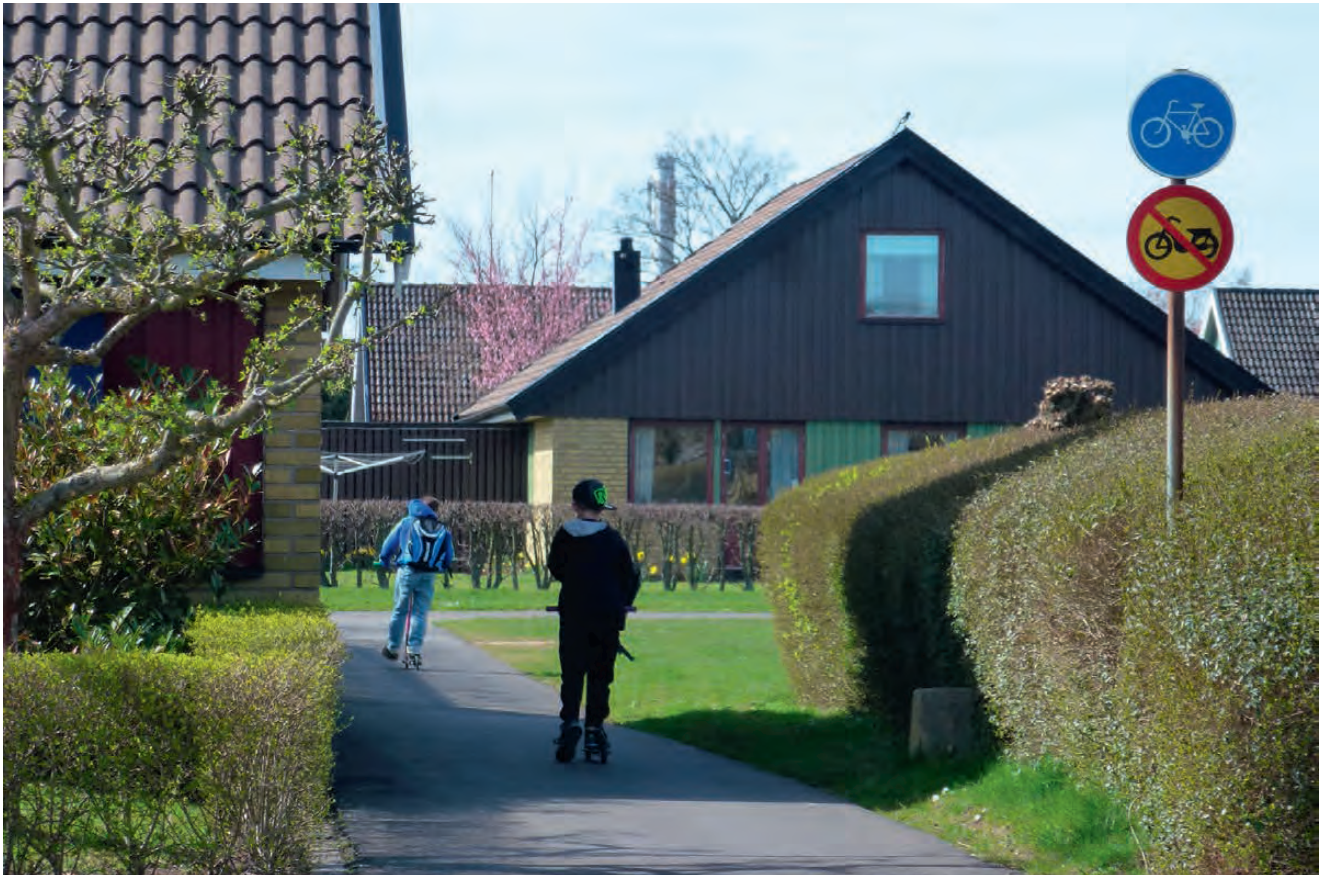
*Kvarteren kring Värwindsgatan med grupphus byggda efter idealet med trafikseparering.*

kvarter planerades för styckebyggda hus, exempelvis längs Tögatan och Istappsgatan. Ett av de största grupphusområdena är kvarteren kring Dammån och Rödån. Det var Skånska Cementgjuteriet som uppförde 79 småhus efter typritning från Småhusbyrån. Fasaderna är strama av mörkrött tegel med infällda stuprör och distinkta entréer.

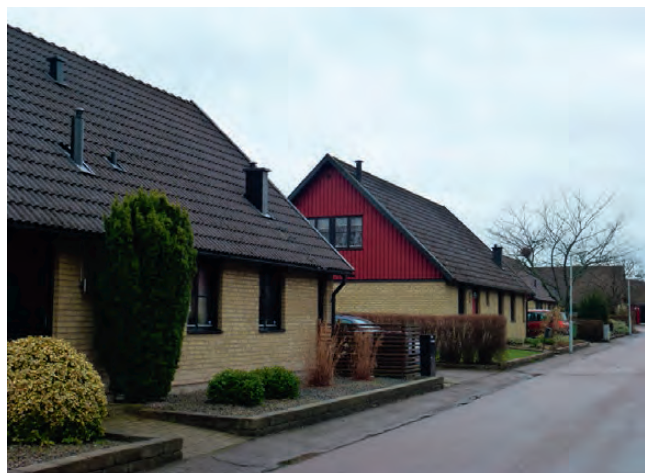
Kvarteret Lillån, grupphus i gult tegel med röda gavlar.

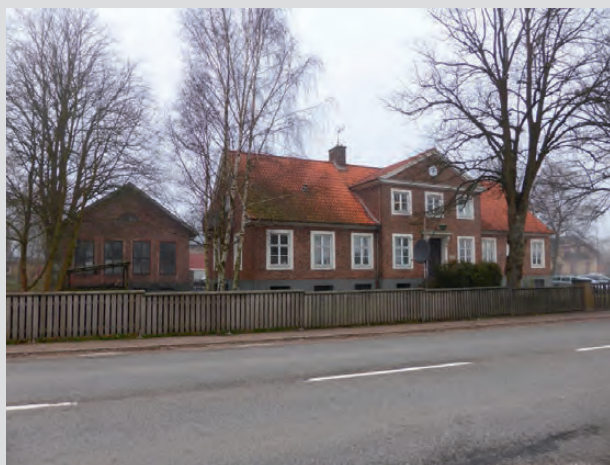
Blåvingen 1, kommunhus

**Beskrivning och historik:** Före detta kommunhus och gymnastiksal. Det före detta kommunhuset är uppfört i 1½ våning med källare. Putsad gråmålad sockel, fasader av rödaktigt tegel i kryssförband, omfattningar och lister av profilerad, dragen puts som vitfärgats. Huvudfasaden i öster mot Västkustvägen markeras av en mittrisalit krönt av frontespis med urtavla samt en pardörr vilket ger byggnaden en officiell prägel. Sadeltaket är belagt med röda, enkupiga lertegelpannor. Skorstenar i rött tegel. Fönstren är vita korspostfönster av senare tillverkning. På västra långsidan finns två entréer. Färgsättningen har varit annan tidigare vilket kan ses på äldre foton samt i jämförelse med gymnastikbyggnaden som uppförts vid samma tid.

**Kulturhistorisk värdering:** Det före detta kommunhuset är en symbolbyggnad som visar på ortens betydelse och hur kommunreformerna påverkat landsbygden. Kommunhuset och gymnastikbyggnaden är exteriört välbevarade och uppvisar drag typiska för sin tid och för den regionala byggnadstraditionen. På tomten har nyligen uppförts en hallbyggnad som inte anpassats i storlek, material eller kulör till den befintliga miljön vilket inverkar negativt på upplevelsen av den historiska miljön.

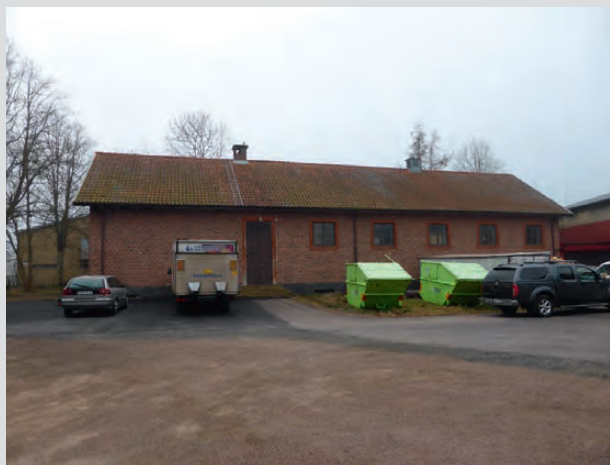
Blåvingen 1, gymnastiksal

Kommunhuset har, liksom den närliggande banken, tidvis använts som skola och intill kommunhuset uppfördes även ett annex innehållande gymnastiksal, skolkök och skolsal. I källaren har badhus bedrivits. Gymnastikbyggnaden är uppförd med putsad sockel och tegelfasader liksom kommunhuset, men fönsteromfattningarna på gymnastikbyggnaden är brunaktiga och fönstren är brunmålade. Fasader i kryssförband och sadeltak med enkupigt rött lertegel, en skorsten i tegel och en lanternin i målad plåt. 1928 fanns en köksträdgård väster om gymnastikbyggnaden. Köksträdgårdar fanns i anslutning till skolor ofta för att bedriva undervisning i husbehovsodling. Kommunhuset fortsatte att användas även efter 1952 av Ödåkra kommun. Då detta på 1960-talet ansågs otidsenligt beslutades om byggandet av ett nytt kommunhus i Ödåkra.

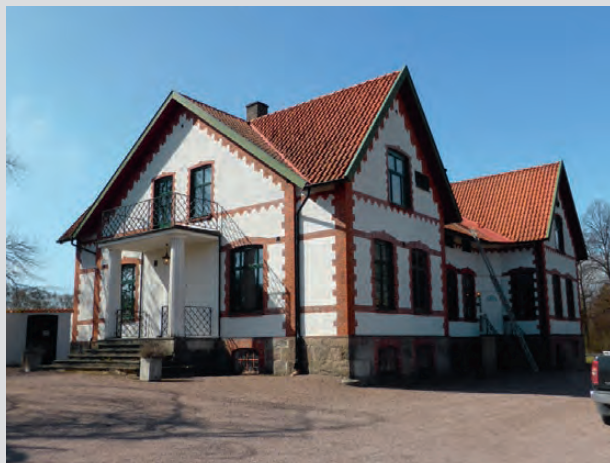
Fleninge 2:1, bostadshus

**Beskrivning och historik:** Gården består av mangård, ekonomibyggnader, vagnsbod. Mangården är byggd med sidorisalter och sadeltak. Vitputsad med röda tegeldetaljer kring hörn, fönster, takfot samt listverk. Huset står på en murad, tuktrad naturstenssockel och har källarfönster av gjutjärn. Taket har enkupiga röda tegeltakpannor och murade skorstenar. De gröna korspostfönstren och de vita dörrarna är sentida. Byggnaden har flera entréer, huvudentrén ligger mot öster och har en balkong med smidesräcke som bärs av pelare. Mot söder finns altan och frontespis. En parkliknande trädgård omger mangården.

**Kulturhistorisk värdering:** Välbevarad miljö med mangård, trädgård och ekonomibyggnader. Mangårdsbyggnaden utgör en betydelsefull del i gårdsmiljön. Mangårdsbyggnaden är exteriört sett välbevarad och utgör en tidstypisk representant för en större gård under 1800-talets slut. Ekonomibyggnaderna utgör betydelsefulla delar i gårdsmiljön. Genom att ekonomibyggnaderna bevarats finns möjlighet att läsa hur miljön med bebyggelse och landskap nyttjats samt marken brukats. Ekonomibyggnaderna är exteriört sett väl bevarade och utgör tidstypiska representanter för en större gård under 1800-talets slut.

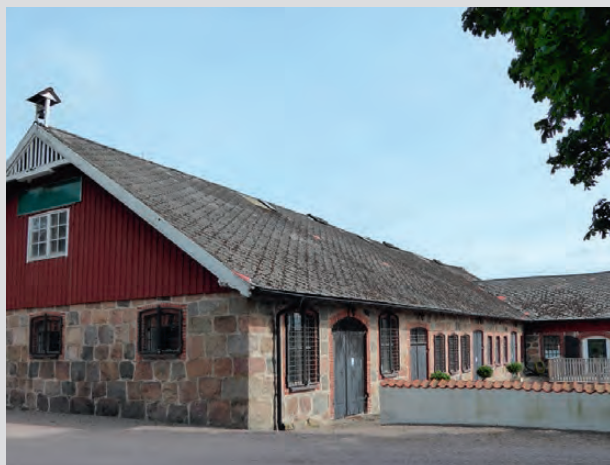
Fleninge 2:1, ekonomibyggnad

Till gården hör en ekonomibyggnad med ladugård och loge i H-form. Östra längan, ladugården, är byggd i natursten med tegelornerade gjutjärnsfönster och svarta träportar. Gavelrösten i röd locklistpanel och dekorativ spets. Byggnaden angränsar till en gjuten gödselplatta. Övriga längor klädda med rödslammad panel, vita fönster och luckor i gavelröste, vita tvåluftsfönster och svarta portar. Byggnaderna har i huvudsak ursprungliga portar och fönster och har sadeltak med utskjutande takfot och synliga taktassar samt små takfönster. Den västra längan har tak av korrugerade eternitskivor medan övriga takfall är av eternit i facettmönster. Logen mot väster har elevatorkupa ovan taknocken.

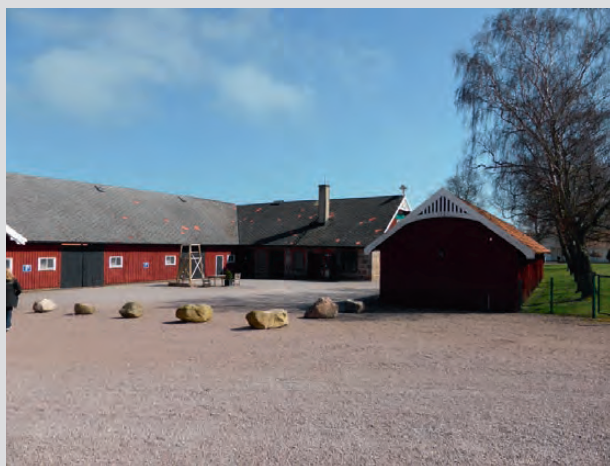
Fleninge 2:1, ekonomibyggnad och vagnsbod

Det finns även en vagnsbod med fasad av rödslammad panel och sadeltak med enkupigt rött tegel. De dekorativa vindskivorna och gavelspetsen är vita. Boden står på en gjuten sockel. Den öppna sidan som vetter mot ekonomibyggnaderna bärs upp av stolpar av trä på en gjuten plint.

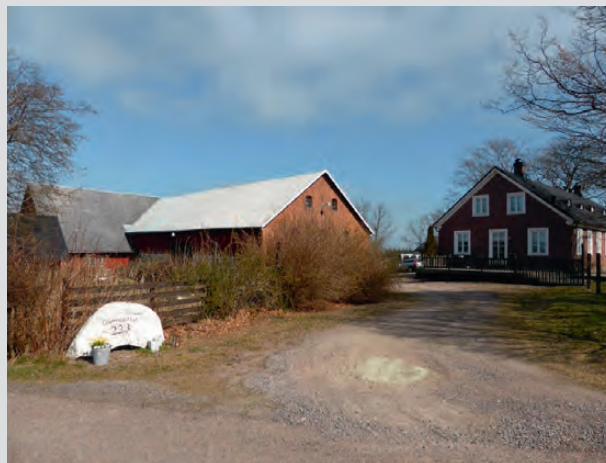
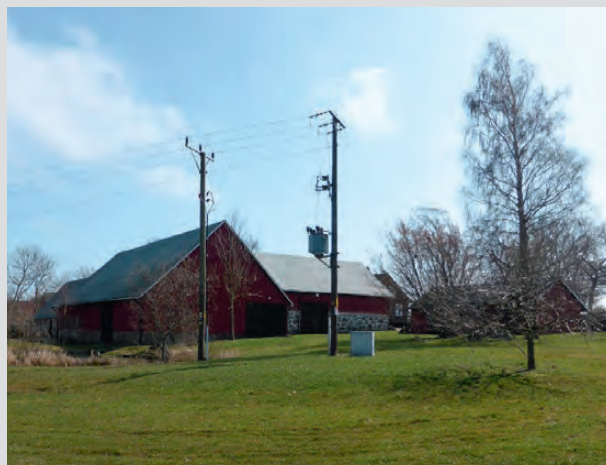
Fleninge 4:23, mangårdsbyggnad till höger

**Beskrivning och historik:** Gård med bostadshus, ekonomibyggnad och trädgård i samma läge som på 1915-års ekonomiska karta. Bostadshus i 1½ våning. Sockel av natursten och fasader av rödaktigt tegel med vita putsade fönsteromfattningar. Sadeltak belagt med svart papp, lunettformade takkupor i södra takfallet. Skorstenar i tegel. Byggt cirka 1868. Parkliknande trädgård i söder. Ekonomibyggnader i T-form, fasader av natursten och rödaktigt tegel, sadeltak belagda med eternitskivor, gjutjärnsfönster och träfönster. Ekonomibyggnaderna med ladugård, loge och stall är byggda årtiondena kring 1900. Gården ligger i samma läge som före skiftena och beskrivs i Fleningeboken som en av socknens äldsta gårdar med uppgifter om att den tillhört ärkebiskopen i Lund under 1500, här finns även en ägarelängd från 1658 till 1980 presenterad. Nybyggd gäststuga från 2005. Träden vid infarten bildar en kort allé och söder om huset ligger trädgården kvar i samma läge som på Häradsekonomiska kartan från tidigt 1900-tal.

**Kulturhistorisk värdering:** Gård med bostadshus och ekonomibyggnader från 1800-talets mitt med proportioner och uttryck som präglar gårdsbebyggelse från denna tid. Trädgården i söder är en värdefull del av gårdsmiljön.

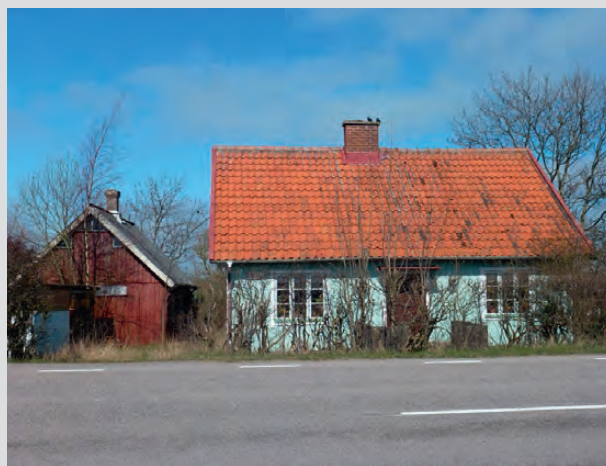
Fleninge 7:10 - 7:11, Fleningevägen 219

**Beskrivning och historik:** På tomten finns både bostadshus och uthus. Bostadshus med rektangulär form klätt med locklistpanel, står på murad naturstenssockel. Sadeltaket är klätt med enkupigt lertegel, en murad skorsten. Spröjsade fönster med sex och nio rutor. Dörren är en brunmålad pardörr med fyllningar, skärmtak i 1950-tals stil. Uthus/gårdshus i röd locklistpanel med dekorativt sågade panelbrädor i gavelröset, sadeltak och skorsten. Byggnaderna är markerade på Häradsekonomiska kartan (1910–1915) vilket betyder att de är uppförda efter skiftet, kring sekelskiftet 1900, på en liten kil norr om vägen precis i en ägo gräns som drogs upp vid enskiftet.

**Kulturhistorisk värdering:** Ett av de små husen med uthus som uppfördes i nära anslutning till vägen efter skiftet. Byggnaderna representerar den tidens byggnadsskick, med bostad, uthus och nyttoträdgård, samt den bebyggelse som uppstod efter skiftena ofta för lantarbetare eller jordlösa. Välbevarad volym samt detaljer som skorstenar, stensockel och entrédörr, uthus.

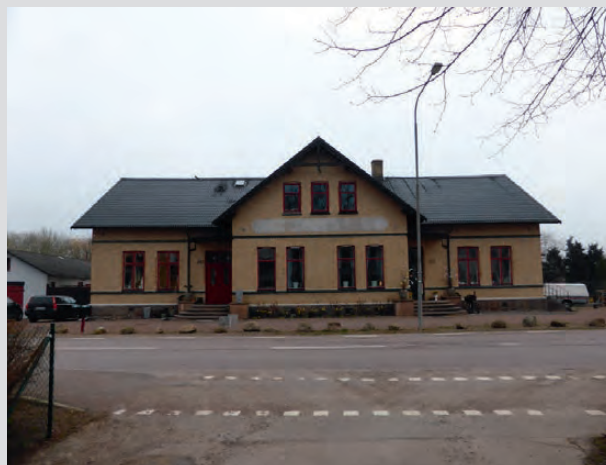
Fleninge 15:6, Fleningevägen 289–91 före detta bank och högre folkskola

**Beskrivning och historik:** Före detta bank och skolhus uppfört i en våning med inredd vind, kraftfull mittsalit i söder och frontespis i norr. Sockel i huggen natursten, fasader i gulaktigt förbländertegel med inslag av dekorativa band av glaserat grönt tegel. Namnfält på mittsaliten och fönster och dörrar inpassade i stickbågar. Sadeltaket belagt med takpanneimiterande svart plåt. Fönstren delvis ursprungliga korspostfönster och delvis aluminiumfönster. Två entréer med röda pardörrar, en historisk bild visar att här tidigare fanns öppna verandor till respektive entré. Banken lades ned 1979. Ny takbeklädning 1994. 1959 byggdes en transformatorstation i gult tegel på fastigheten, den finns fortfarande kvar. I väster finns ett mindre uthus i vit puts. Det har sadeltak belagt med grå eternit samt äldre rödmålade fönster med krysslagda spröjsar och port i röd panel.

**Kulturhistorisk värdering:** Byggnaden har ett högt kulturhistoriskt värde som en av mest tydliga funktionsbyggnaderna på orten. Byggnadens välbevarade fasader ger möjlighet att läsa funktionen som bankbyggnad och skola, även om vissa förändringar gjorts så som byte av takmaterial. Läget invid Fleningevägen gör byggnaden väl exponerad. Uthuset ingår i klassningen och visar på behovet av gårdsbyggnader för olika ändamål i ett tidigare samhälle.

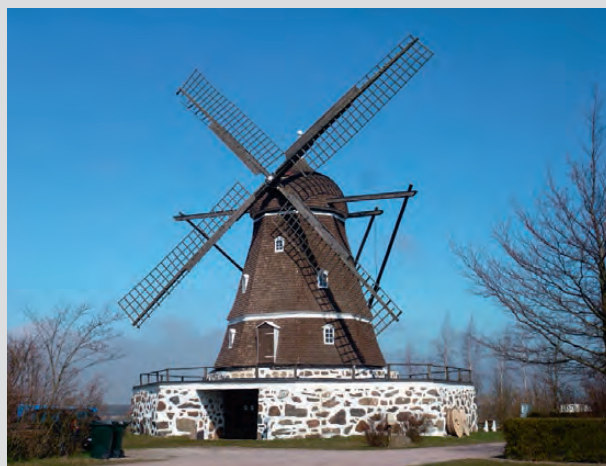
Fleninge 27:14, Fleningevägen

**Beskrivning och historik:** Holländarekvarn klädd med tjärat spån, vita spröjsade fönster och träportar. Står på sockel av natursten med bred vit fog. Väderkvarnen är flyttad hit från Hjälmshult i Allerums socken och byggdes upp 1961. I möllan har aldrig funnits motor eller elektricitet. På samma plats stod tidigare en väderkvarn av holländaretyp byggd 1854 men vilken förstördes i en brand 1960. De båda kvarnarna ska ha varit exakt likadana och ursprungligen byggda av samma möllebyggare. Vingarna byttes 1981.

**Kulturhistorisk värdering:** Kvarnen representerar jordbruket före industrialismen, på platsen har sedan åtminstone 1700-talet stått en holländarekvarn. Kvarnplatsen har lång kontinuitet. Vällbevarad kvarn med både vingar och kvarnstenar. Idag är också kvarnen ett landmärke och välkänd siluett i landskapet.

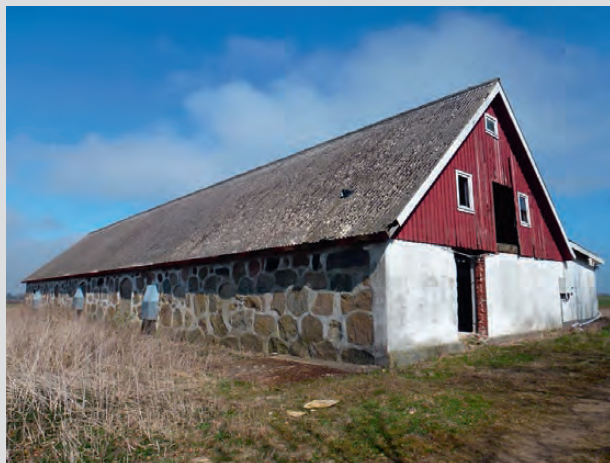
Fleninge 2:7, Fleningevägen

**Beskrivning och historik:** Ekonomibyggnad i natursten, gavel av tegel och vitputsad, gavelröste med röd panel. Sadeltak klätt med korrugerade eternitskivor. Fönster och dörrar saknas men i gråstensväggen och gaveln finns formen av öppningarna kvar. Del av mur efter riven ekonomibyggnad finns kvar. Övriga gårdsbyggnader är rivna. Gården etablerades på denna plats efter skiftet 1806 med mangård och trelängad ekonomibyggnad. Trädgården fanns sydöst om byggnaderna.

**Kulturhistorisk värdering:** Ekonomilänga i beständigt stenmaterial som förespråkades vid tiden. Även eternittaket är typiskt för sin tid, kring mitten av 1900-talet, som ersättning för tidigare material. Den kvarvarande ekonomibyggnaden representerar det tidigare samhället dominerat av jordbruk.

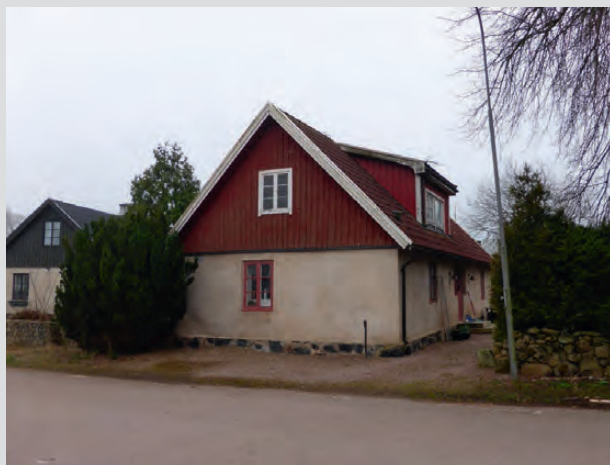
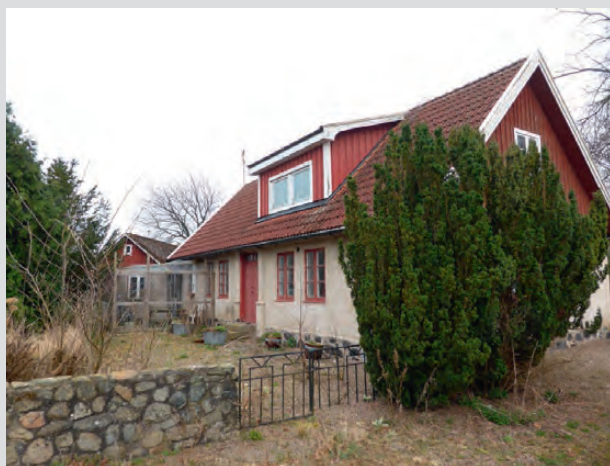
Fleninge 7:5, Västkustvägen 370

**Beskrivning och historik:** Bostadshus och uthus. Bostadshuset, som ligger med gaveln mot Magnerupsvägen, är uppfört med sockel av kluven fältsten. Bostadshus och uthus har idag putsade ofärgade fasader. De båda byggnadernas gavelrösten är klädda med rödfärgad locklistpanel. Bostadshusets sadeltak är lagt med röda betongpannor och försett med två stora takkupor. Byggnaden saknar idag skorsten. Bostadshusets huvudentré åt öster är av samma traditionella typ som hembygdmuseets entré d v s en rödmålad pardörr indelad i ramverk och åtta speglar vilka är prismatiskt upphöjda. Till dörren finns ett spröjsat överljus. Fönstren i bottenvåningen är rödmålade spröjsindelade tvålufts-fönster av traditionell typ. Fönstren i takkupan är vitmålade enlufts-fönster. Gårdshusets sadeltak är belagt med eternitplattor i facett, rödfärgade. Uthusets fönster är vitmålade spröjsindelade tvålufts-fönster av traditionell typ, dörren är glasad i överdel och försedd med rödmålad karosseripanel. I uthusets västra gavel har en mindre luta i röd locklistpanel tillfogats. Gårdshuset ska ha fungerat som mjölkaffär under 1900-talets mitt.

**Kulturhistorisk värdering:** Bostadshus och uthus utgör viktiga beståndsdelar i Fleninge bykärna, genom att de förmedlar en bild av utformningen av bostäder under 1800-talet. Att uthuset fungerat som mjölkaffär utgör ett förstärkande värde som beskriver hur en del av livsmedelsförsäljningen varit organiserad.

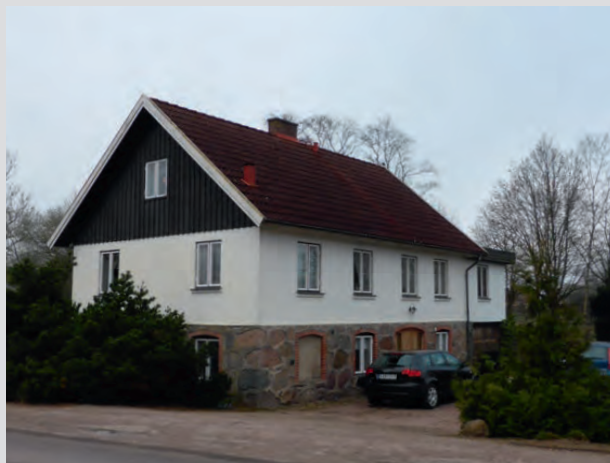
Fleninge 15:28, Västkvägen 384

**Beskrivning och historik:** Byggnad som enligt uppgift inrymt bryggeri. Under 1800-talets slut och 1900-talets början då näringsfrihet införts på landet utvecklades mindre hantverksrörelser av denna typ på många håll. Byggnaden är uppförd med hög källarvåning i natursten och bostadsvåning samt inredd vind. Fasaderna är putsade och gavelröset åt vägen är klädd i svart locklistpanel. Sadeltaket är belagt med tvåkupiga röda betongpannor, skorsten av hårdbränt tegel. Fönstren i sockelvåningen är inpassade i stickbågar med tegelomfattning, de ospröjsade tvåluftsfönstren i bostadsvåningen är troligen inplacerade under 1940-talet.

**Kulturhistorisk värdering:** Bostad och bryggeri i samma byggnad med ett relativt framträdande läge längs landsvägen genom byn. Byggnaden är ändrad i flera avseenden men det traditionella byggnadsskicket och den höga sockeln antyder åldern och att funktionen inte endast varit bostad. Byggnaden bidrar genom sin historiska funktion och utformning till berättelsen om Fleninge som en centralort i trakten.

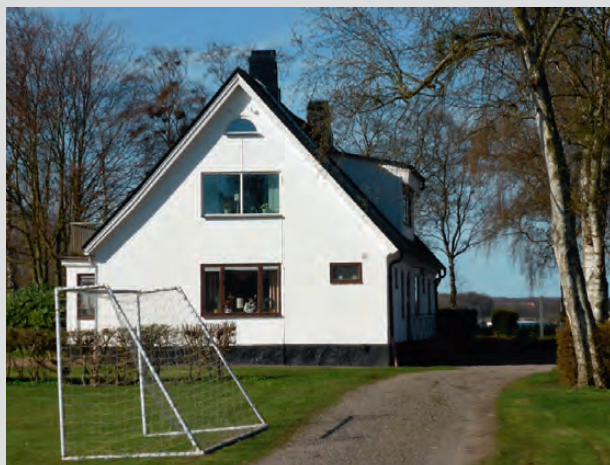
Fleninge 15:35, Fleningevägen 294

**Beskrivning och historik:** Mangårdsbyggnad och ekonomibyggnader. Mangårdsbyggnaden är fristående och ekonomibyggnader byggda i vinkel. Bostadshuset är vitputsat, putsad sockel, sadeltak med två skorstenar och en kupa. Mot öster ett burspråk, frontespis och balkong. Fönstren är i huvudsak ospröjsade träfönster. Ekonomibyggnaderna består av ladugård och stall samt loge. Ladugården/stallet har fasader av rött tegel med förhöjd skulder i träpanel, sadeltak. Bevarade gjutjärnsfönster samt träportar, vissa träportar är förstörda efter behov när maskiner blivit större. Loge byggd 1927 med röd fasad och sadeltak klätt med korrugerade eternitskivor. Tomten omgärdas dels av trädrader dels av häckar och gräsmatta och har direktkontakt med det omgivande jordbrukslandskapet. Enligt Häradsekonomiska kartan (1910–1915) var ekonomibyggnaden u-formad och bostadshuset fristående ungefär på samma plats som idag. Gården byggdes upp på denna plats efter skiftet, det tidigare bostadshuset anges vara byggt på 1840-talet. På ekonomiska kartan 1969 kallas gården för Charlottenlund.

**Kulturhistorisk värdering:** En gård med både mangårdsbyggnad och ekonomibyggnader som nybyggts under 1900-talet. Tidsenliga byggnader för rationaliserat jordbruk. Bevarad karaktär. Gården är en del i den bondby som Fleninge varit och bidrar till byns karaktär samt det omgivande landskapet.

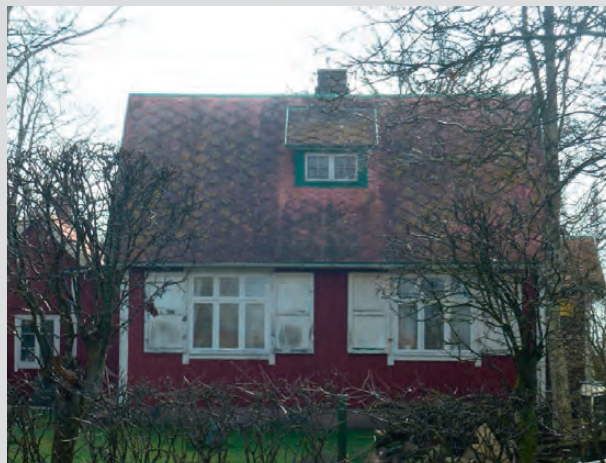
Fleninge 17:12, Västkustvägen 423

**Beskrivning och historik:** Bostadshus med kvadratisk form med burspråk åt söder. Fasad av röd locklistpanel/masonit sadeltaket med en liten kupa klätt med eternitplattor i facettmönster, skorsten. Korspostfönster med två och tre lufter. Indraget på tomten finns ett uthus med fasad av röd locklistpanel, sadeltak klätt med tegelpannor, spröjsade fönster. Bostadshuset och uthuset med träfasad är av de första egnahemmen som byggdes i Fleninge, tomten avstyckades 1927. Garaget i anslutning till vägen är byggt 1992.

**Kulturhistorisk värdering:** Ett bostadshus i tidstypisk arkitektur liknande typritningar från statens byggnadsbyrå samt liten uthusbyggnad och tomt med plats för husbehovsodling. Vällbevarat bostadshus och uthus samt trädgård till uttryck och volym samt byggnadsmaterial och detaljer som fönster och skorsten. Huset representerar en senare årsring och visar på kontinuiteten i byn.

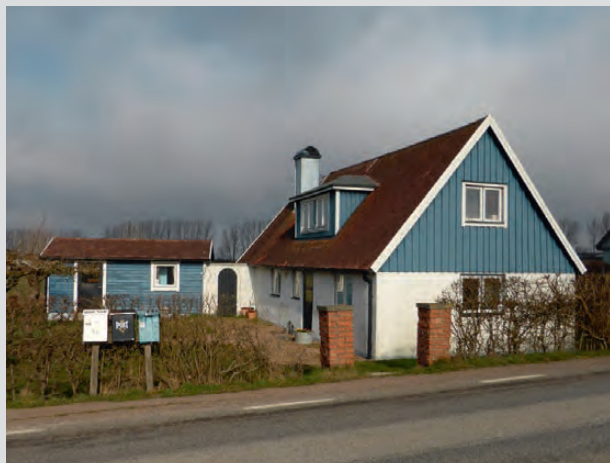
Fleninge 23:14, Väst kustvägen 446

**Beskrivning och historik:** Bostadshus uppfört i en våning med senare inredd vind. Huset lagt med gaveln åt vägen och senare höjningar av vägbanan har fört med sig att byggnaden ligger lågt i förhållande till vägen. Vita putsade fasader, sadeltak belagt med röda eternitskivor i facett, plåtklädd skorsten och panelklädd takkupa i södra takfallet. Sekundära ospröjsade tvålufts-fönster. Panelklätt gavelröste. Trädgård med äldre fruktträd och häck, två senare uthus. Bebyggelse är markerad på denna plats på Häradsekonomiska kartan (1910–1915). 1966 utfördes förändringar när sannolikt vinden inreddes, takkupan tillkom och fönstren byttes. Garage byggt 1960.

**Kulturhistorisk värdering:** Äldre byggnad som speglar de hus som uppförts på avstyckade tomter i närheten av bykärnan. Placeringen lågt i förhållande till den höjda vägbanken och bostadshusets proportioner med en smal huskropp och brant sadeltak visar att byggnaden är äldre. Värde är främst kopplat till volymen och traditionellt utförande, inte till färgsättning och nyare ytskikt, värdet förstärks av den äldre trädgården med fruktträd och häck.

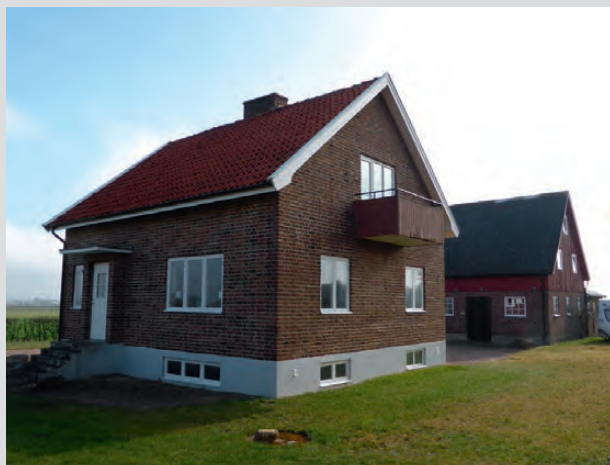
Fleninge 46:2, Väst kustvägen 361

**Beskrivning och historik:** Bostadshus och ekonomibyggnad. Bostadshus uppfört i 1½ våning med källare. Putsad sockel och fasader i mörkrött helsingborgstegel i munkförband. Sadeltak belagt med enkupigt rött lertegel, skorsten i helsingborgstegel. Vita två och trelufts-fönster ursprungliga, sekundär entrédörr under skärmtak och i utspringade murparti. Ursprunglig balkong. Bostadshus och ekonomibyggnad uppfördes som ersättning för en gård som användes som klockareboställe och låg på annan plats i byn. På denna plats fanns tidigare ingen bebyggelse enligt skifteskartan (1806) eller Häradsekonomiska kartan (1910–1915).

**Kulturhistorisk värdering:** Tidstypisk mindre jordbruksbebyggelse från 1940-talet. Vid den här tiden har de äldre gårdstyperna med kringbyggd gård övergetts. Volymen, fasader och detaljer ger god inblick i uppförandeperiodens byggnadsskick.

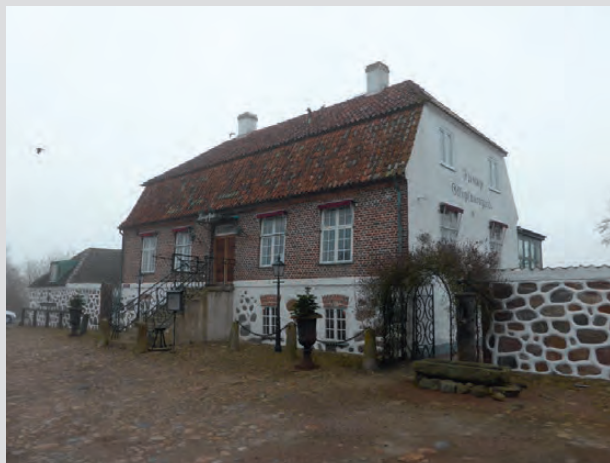
Guldvingen 2, Väst kustvägen 403. Gästgivaregården.

**Beskrivning och historik:** Gästgivaregården med grindstuga, murar, grindstolpar och kullerstensbelagd gårdsplan. Byggnad med fasader av rött tegel med ljus fog, gavarna är putsade där putsen följer murverkets struktur, står på en hög sockel av murad natursten. Mansardtak med valmad spets, klätt med handslaget rött lertegel med inslag av gula pannor. Två vitputsade skorstenar. Entré och trappa mot en kullerstensbelagd gårdsplan i väster. Vita spröjsade träfönster. Gästgivaregården flankeras av en murad naturstensmur med krönande tegelpannor. I hörnet Fleningevägen – Väst kustvägen ligger en grindstuga i natursten med putsade fasader, tälttak klätt med taktegel, takkupa mot öster och väster. Ovanvåningen har en del sentida fönster, i material som inte samspelar med byggnadens ålder och karaktär. Mot väster avgränsas tomten med en naturstensmur och i norr med ett staket med murade grindstolpar av natursten. Det finns även en trädgård med fruktträd som omgärdas av träd. Gästgiveriet uppfördes 1810 med huvudbyggnad och ekonomibyggnader och stall. Ekonomibyggnaderna revs 1935 och stenar användes möjligen till uppförandet av naturstensmuren, grindstolparna och grindstugan. Grindstugan byggdes i gammal stil 1941, enligt nybyggnadsritningar. På huvudbyggnaden har det även skett en tillbyggnad med trapphus i glas, och en ekonomibyggnad samt ett växthus har beviljats lov år 2005.

**Kulturhistorisk värdering:** Gästgivartraditionen i Fleninge har anor sedan 1600-talet och i denna byggnad sedan 1810, strategiskt lokaliserad i vägkorsningen. Byggnaden, som är en symbol för Fleninge, visar på verksamhetens mycket långa kontinuitet. Huvudbyggnaden med grindstuga, mur, pelare, kullerstensbelagd gårdsplan är välbevarade och representerar en förnämlig men tidstypisk arkitektur och byggnadssätt.

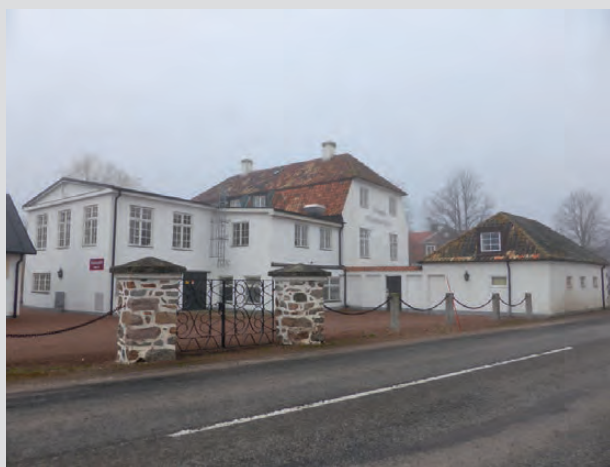
Flygelbyggnaden till vänster i bild utgör byggnad av kompletterande värde för miljön och grindstugan till höger i bild särskilt värdefull bebyggelse enligt PBL 8:13 §.

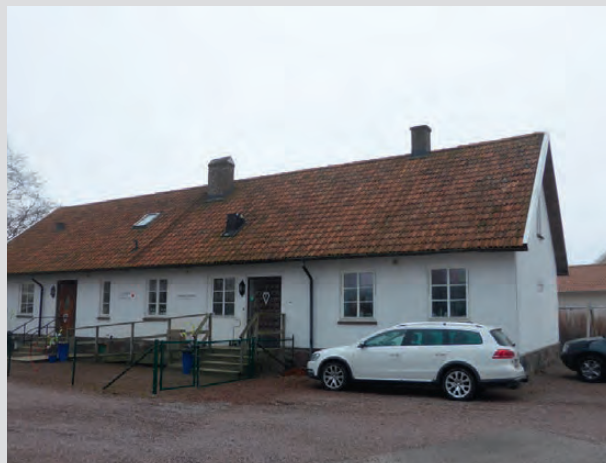
Näselfjärilen 1, Magnerupsvägen 24

**Beskrivning och historik:** En statarlänga med tegelfasader som idag vitmålat. Står på sockel av tuktad murad natursten. Sadeltak med tvåkupigt rött tegel, två skorstenar. Symmetriskt placerade fönster, fönstren är sentida, och två entréer med dörrar och trappa från mitten av 1900-talet, vindskivor har ersatts med plåt. Mot söder två sentida altandörrar. Byggnaden har varit statarlänga till gården Magnerup som ligger längs Fleningevägen och uppfördes sannolikt i samband med att Magnerup etablerades i slutet av 1800-talet. Norr om byggnaden har funnits ett tillhörande uthus.

**Kulturhistorisk värdering:** Trots sentida förändringar med ersatta fönster och dörrar har byggnaden bevarat sin karaktär av statarlänga vilket visar sig i volym, flera dörrar och skorstenar. Tidstypiska material i tegelfasad och sockel. Byggnaden är den enda i sitt slag i Fleninge by och visar statarsystemet som förekom på större gårdar.

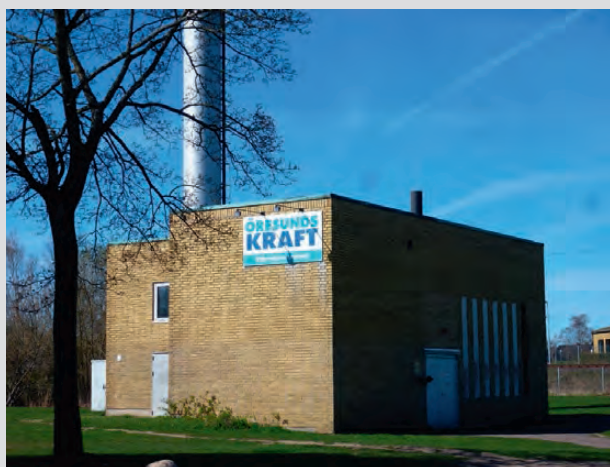
Almån 1, Fleningevägen 1

**Beskrivning och historik:** Kubiska byggnadskroppar med gult fasadtegel står på betongsockel. Taksarg av kopparplåt. Åt norr smala vertikala fönster övriga kvadratiska. Fönster och dörrar ersatta. Byggnaden uppfördes som panncentral med en rektangulär byggnadskropp sammanbyggd med en kvadratisk del samt skorsten. Fönstren var kvadratiska och mot norr sju vertikala smala fönster och dörr med vertikalt mönster eller fönster. 1976 ändrades anläggningen till hetvattencentral. 1995 ny takbeklädning och nybyggd skorsten. Tidstypisk funktion när uppvärmning började att samordnads för flera fastigheter.

**Kulturhistorisk värdering:** Byggnad som härrör till uppbyggnaden av välfärdssamhället och Ödåkras expansion. Arkitekturen kring centrum-anläggningen är stram och väl sammanhållen med gult fasadtegel och få detaljer. Bevarad karaktär.

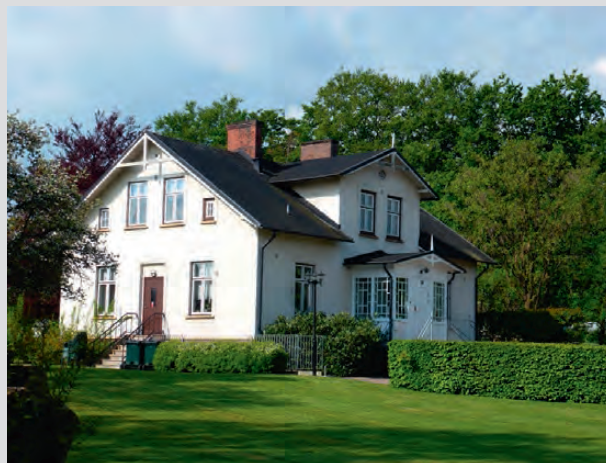
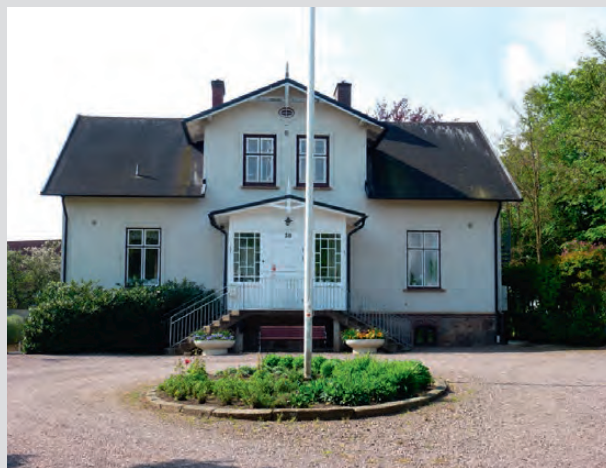
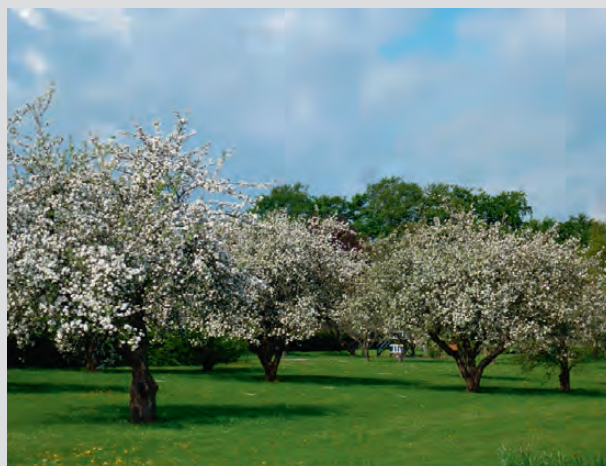
Alterälven 1, Björkavägen 36

**Beskrivning och historik:** Bostadshus byggt i nationalromantisk stil slätputsad vit fasad med utsmyckningar i gavelrösten. Sockel av tuktad fältsten med åsfog och fotgesims av tegel. Symmetriskt uppbyggd med korspostfönster, två skorstenar i tegel, frontespiser med ovalt fönster samt förstukvist med småspröjsade fönster. Sadeltak klätt med sentida shingel. Dörr och altan mot trädgården i söder tillkom 2009. Vissa fönster i ovanvåningen är sentida. Trädgården med stora gräsytor inramas av uppvuxna träd och äppelträd mot söder medan anläggningen mot Björkavägen är sentida.

**Kulturhistorisk värdering:** Arkitektur typiskt för 1910-talet med symmetri. Bostadshuset är en representant för de större bostadshus som ofta byggdes en tid efter skiftet. Det har bevarad karaktär även om vissa detaljer har bytts eller tillkommit. Byggnaden och fruktträden i angränsande kvarter står som en markör för Ödåkra som jordbruksbygd och de fruktodlingar som bedrivits.

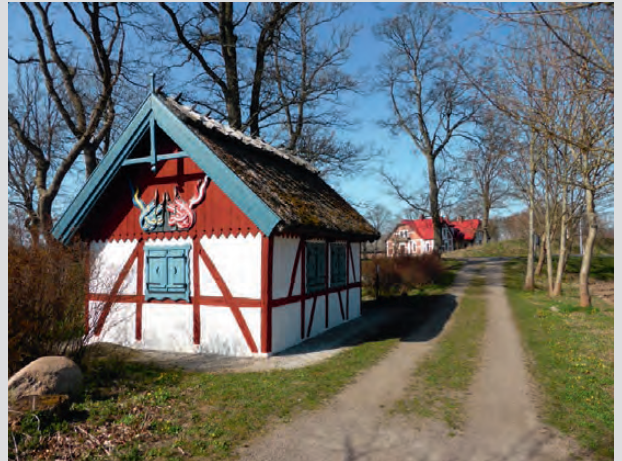
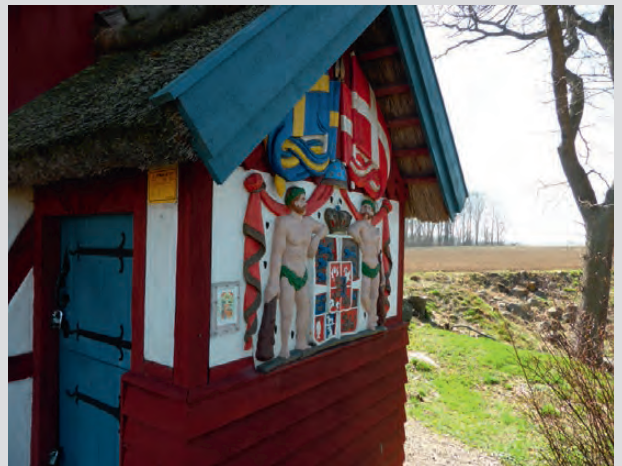
Duvestubbe 1:1, (Starke Tuves stuga) Allerumsvägen 68

**Beskrivning och historik:** Den lilla stugan är uppförd som ett museum över Starke Tufve, Tufve Jönsson (1685–1747). Tufve ägde Duvestubbe på 1700-talet och ska ha haft stora kroppskrafter. Den ursprungliga stugan ska ha varit ett bryggghus på Tufves gård uppfört i korsvirke. Mindre stuga uppförd i en våning med rödfärgat korsvirke och vita putsade fyllningar, träsyllan saknas och är ersatt med sten eller tegel som putsats. I norra gaveln en mindre utbyggnad vars nedre del är klädd med liggande panel. Fönstren med dekorsågade foder täcks av fönsterluckor. Gavelrösten med dekorsågade avslut. Sadeltak belagt med strå och ryggning med ryggaträ, i västra takfallet en putsad vit skorsten med utkragat krön. I båda gavlarna finns snidade trätavlor, den norra möjligen flyttade från ett danskt örlogsfartyg och den södra en tavla med danska och svenska vimplar. (Källa informationsskylt från Kullen hembygdsförening)

**Kulturhistorisk värdering:** Byggnaden har en stor betydelse som en del av en lokal tradition om den starke Tufve. Byggnaden i sig är rekonstruerad med en del äldre partier som kvarstod efter branden. Stugan är en vittnesbörd om 1800-talets historieintresse.

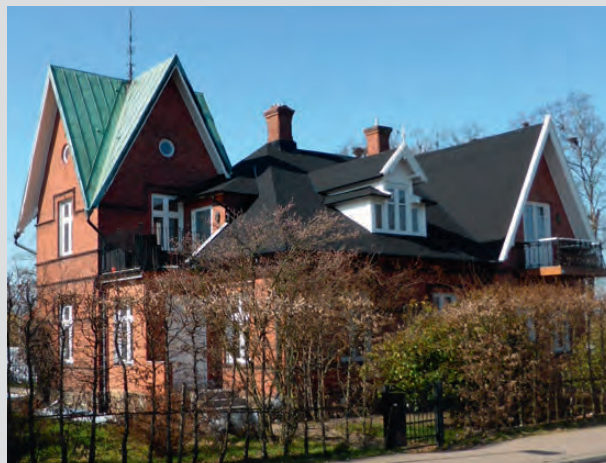
Fjällvråken 1, Vintapparegatan 2

**Beskrivning och historik:** Bostadshus uppfört i 1½ våning med ett torn i sydvästra hörnet. Fasaderna utförda i rött maskinslaget tegel med lister och omfattningar i utkragat tegel, möjligen svärtat. Fönstren är sentida och i kompositmaterial men utförda för att anknyta till äldre korspostfönster. Sadeltaget är valmat och lagt med svart shingel, två skorstenar av rött tegel. Taket på tornet är lagt med skivtäckt kopparplåt. Äldre foto från 1913 visar att tornet varit dekorerat med snickarglädje och delar av detta finns bevarat på norra sidan av tornet.

**Kulturhistorisk värdering:** Äldre och exteriört sett delvis välbevarat bostadshus, bortsett från fönstren. Huset har en för stationssamhällena och byggtiden karakteristisk utformning. Den är en betydelsefull byggnad i stationsmiljön.
