# BEVARANDEPROGRAM FLENINGE OCH ÖDÅKRA

ANTAGET I KOMMUNFULLMÄKTIGE 2018-02-28

BEVARANDEPLANSKOMMITTÉN

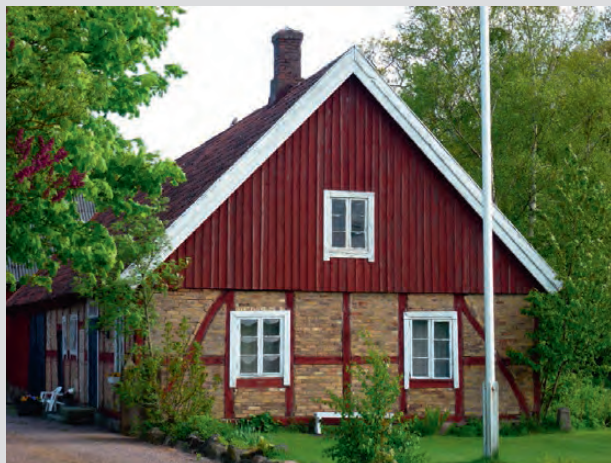
Fleningetorp 1:21, Fleningevägen 71. Östra längan.

**Beskrivning och historik:** Den östra ekonomibyggnaden är sannolikt från 1800-talet och finns utritad på häradsekonomiska kartan (1910–1915). Den är delvis byggd i korsvirke med röd timra och fyllningar av gult tegel, dels är fasaden av röd locklistpanel, precis som gavlarna. Sadeltaget är klätt med tvåkupigt tegel. Korsvirkesdelen utgör en undantagslägenhet med bakugn, byggnaden har skorsten och vita spröjsade fönster som är sentida och inte följer korsvirkets uppbyggnad. Byggnaden har gröna trädörrar och portar mot väster och en förhöjd träport mot öster. I norra gavelspetsen finns ett trekantigt, spröjsat fönster.

**Kulturhistorisk värdering:** Den östra längan är en av få bevarade korsvirkesbyggnader i Ödåkra. Byggnaden är en del av en fyrlängad gård och visar det byggnadsskick, korsvirke och fyrlängad gård, som var gängse byggnadssätt med lång tradition i Ödåkra bondesamhälle. Trots byte av takmaterial och fönster ger byggnaden en god bild av äldre byggnadsskick. Den norra längan är en tidstypisk ladugård med för tiden modernt byggnadssätt med flera funktioner samlade under samma tak, förhöjd skulle och tak klätt med eternitskivor. Byggnaden har samma placering som äldre ekonomibyggnader i den fyrlängade gårdsbilden. Gården är den enda mindre gården med behållen struktur i Ödåkra.

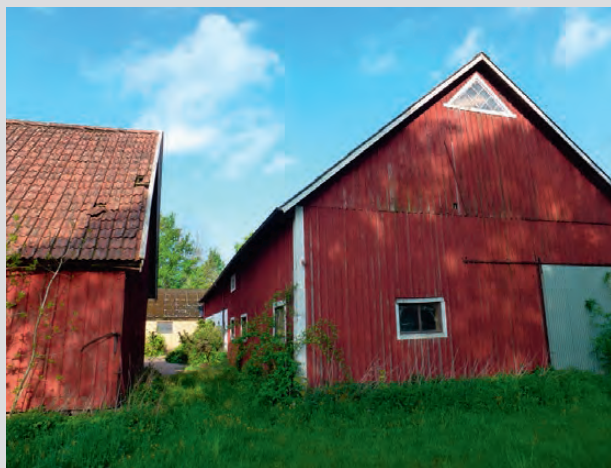
Fleningetorp 1:21, Fleningevägen 71. Östra och norra längan.

Den norra ekonomibyggnaden är en ladugård och loglänga från omkring 1900-talets mitt. Ladugården är av vitmålat tegel med fönster. Förhöjd skulle i röd locklistpanel, logdelen har fasad av röd locklistpanel. Sadeltaget är klätt med gråa korrugerade eternitskivor. Trekantigt vitt spröjsat fönster i östra gavelspetsen.

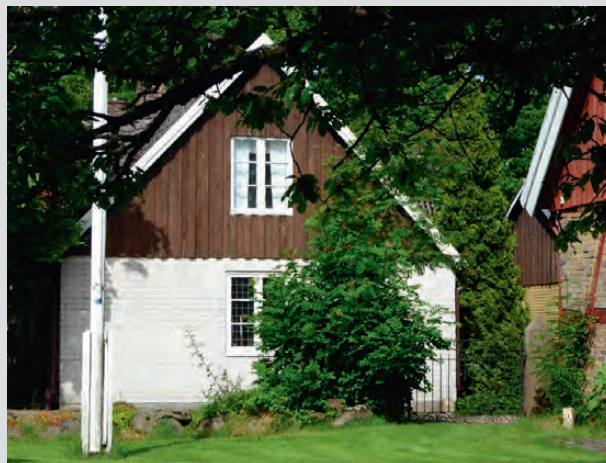
Fleningetorp 1:21, Fleningevägen 71. Bostadshus till vänster i bild.

**Beskrivning och historik:** Bostadshuset utgör den södra längan och är en vinkelbyggnad med sadeltak. Huset är byggt i korsvirke men sedan 1960-talet klätt med mexitegel med gavelröste i brun panel. Takbeklädnad av eternit lagt i facett. Vita spröjsade fönster. Byggnaden är dold från vägen. Vid tidigare renovering har man funnit en stock med inskriptionen Anno 1775.

**Kulturhistorisk värdering:** Byggnaden är en del av en fyrängad gård och ger trots sentida förändringar en bild av äldre byggnadsskick med kringbyggd eller fyrängad gård, som var gängse byggnadssätt med lång tradition i Ödåkra bondesamhälle. Byggnaden har samma placering som äldre ekonomibyggnader i den fyrängade gårdsbilden. Gården är den enda mindre gården med behållen struktur i Ödåkra.

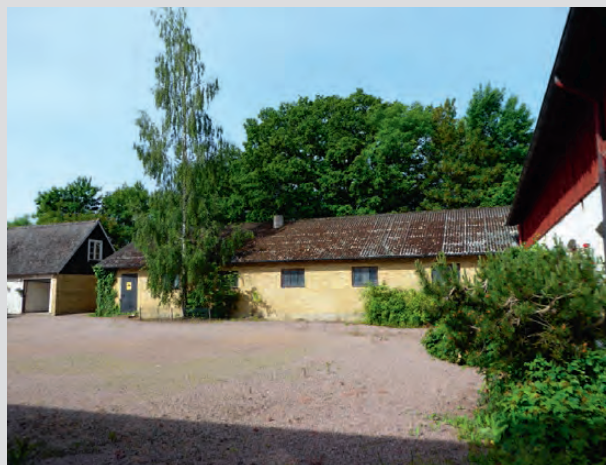
Fleningetorp 1:21, Fleningevägen 71. Ekonomibyggnad i gult tegel

**Beskrivning och historik:** Ekonomibyggnaden utgör den västra längan och är en ladugårdslänga i gult tegel med sadeltak klätt med kor-rugerade eternitskivor. Bruna fönster placerade nära takfoten. Fönster-placeringen kan tyda på att det är en äldre, ombyggd ekonomibyggnad. Byggnaden är dold från vägen.

**Kulturhistorisk värdering:** Byggnaden är en del av en fyrängad gård och ger en bild av äldre byggnadsskick med kringbyggd eller fyrängad gård, som var gängse byggnadssätt med lång tradition i Ödåkra bondesamhälle. Byggnaden har samma placering som äldre ekonomi-byggnader i den fyrängade gårdsbilden. Gården är den enda mindre gården med behållen struktur i Ödåkra.

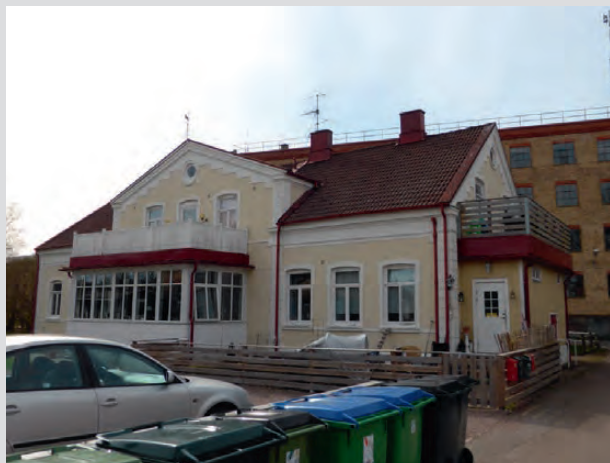
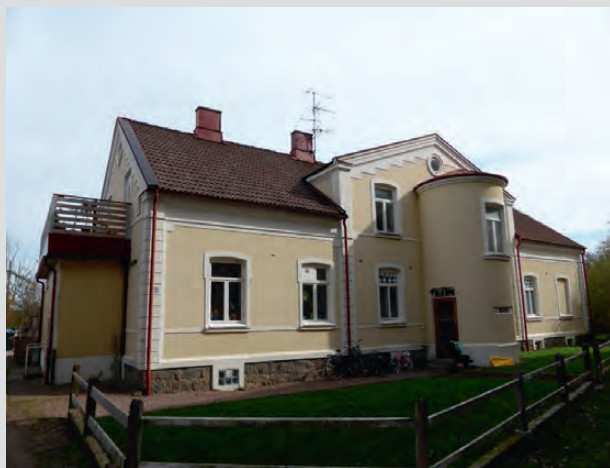
Gulsparven 1, Fabriksgatan 5

**Beskrivning och historik:** Hus uppfört i 1½ våning med källare. Sockel av tuktad natursten. Fasader putsade med rusticerade hörn, dragna fönsteromfattningar och lister. Putsdekor i form av dragna lister och trappstegsmotiv i gavlarna, frontespisen i väster försedd med putsdekor i form av festonger. Frontespis i östra och västra fasaden, i östra fasaden även ett utskjutande cylinderformat trapphus med plåttak. Sadeltak belagt med rödaktiga betongpannor, inplåtade skorstenar. Fönstren inte ursprungliga men utförda som T-postfönster i trä. Veranda i västra långsidan och i norra gaveln av sentida utförande. Byggnaden är möjligen uppfört som enbostadshus men dess kända funktion har varit hotell och restaurang, som på senare tid ändrats till fem separata bostadslägenheter. På hotellet övernattade bland annat de som skulle till spritfabriken i affärer, här fanns även restaurang. Senare har tjänstemän som arbetade på spritfabriken bott i huset.

**Kulturhistorisk värdering:** Betydelsefull byggnad i industri- och stationsmiljön. En byggnad som har genomgått vissa förändringar men som utgör länken till den historiskt viktiga industri- och stationsmiljön.

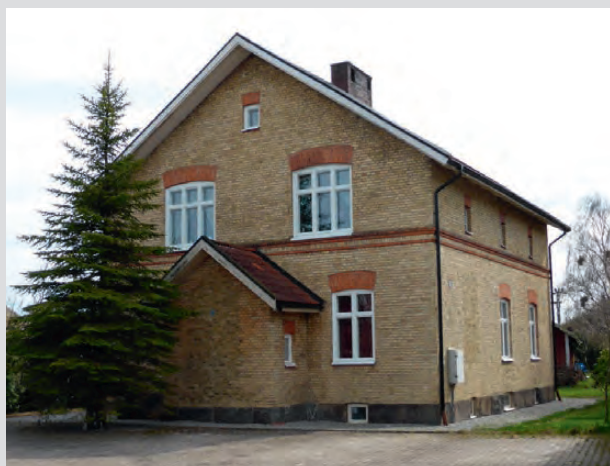
Gulsparven 1:23, Vintapparegatan 3

**Beskrivning och historik:** Ödåkra stationshus är rivet men detta bostadshus är troligen uppfört samtidigt med stationshuset och byggt som boställshus (personalbostad) med uthus. Öster om spåren låg ett trämagasin. Huset är uppfört på en sockel av naturstensblock, fasaderna består av gult tegel i kryssförband, stickbågar och band i rött tegel. Sadeltak belagt med röda tvåkupiga betongpannor, skorsten i hårdbränt tegel. Fönstren sentida men utförda i korspostindelning. På långsidorna mindre fönster till vindsvåningen under takfoten. På tomten finns även ett äldre uthus klätt i röd locklistpanel. Fönstren i uthusets västra gavel antyder att uthuset är samtida med tegelbyggnaden.

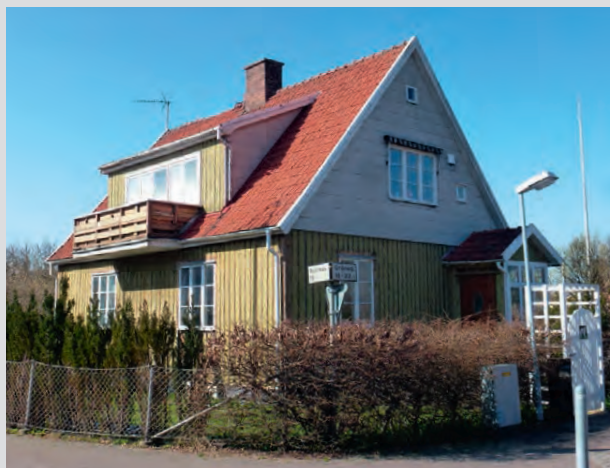
Mittån 10, Grönegatan 10

**Beskrivning och historik:** Bostadshus i vinkel med en lägre byggnadskropp mot gården. Fasaden är klädd med eternitplattor, delvis nedplockade och visar då en äldre gulmålad locklistpanel. Sadeltak klätt med tvåkupigt tegel, två skorstenar i rött tegel. Frontespis mot söder farstukvist mot öster. Spröjsade vita fönster i två eller tre lugter, sannolikt originalfönster. Dörrar är från mitten av 1900-talet, troligen samtida med eternitbeklädnaden. Byggnaden uppförd under 1900-talets första hälft.

**Kulturhistorisk värdering:** Ett av de äldre husen i centrala Ödåkra. Byggnaden ligger längs Björkavägen som var en huvudled redan genom bondbyn. Byggnaden ger trots en del förändringar en uppfattning om bebyggelsens karaktär vid stationssamhällets första expansionsperiod. *Obs: Ny bedömning av kulturhistoriskt värde ska göras när pågående renovering är avslutad.*

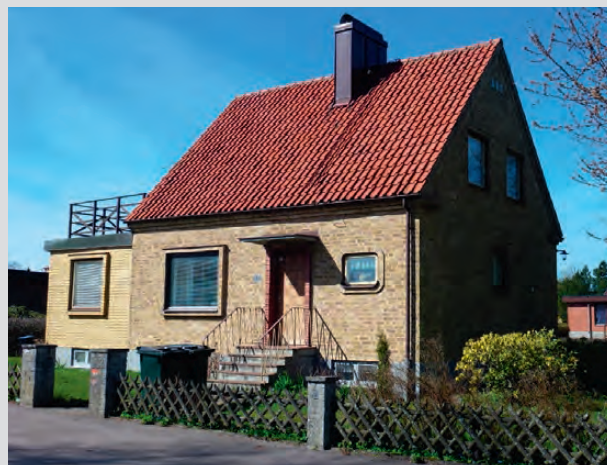
Moån 3, Månskensgatan 3

**Beskrivning och historik:** Bostadshus i 1½ våning med källare. Gult fasadtegel med utkragande omfattningar i gult tegel kring fönster och rött kring entrédörren. Sadeltak klätt med enkupigt rött tegel med muradnock. Plåtinklädd skorsten. Bruna enlufts-fönster, fönster vid entrén med rundade kanter, vilket gäller även fönsteromfattningen. Lackad trädörr med skärmtak, tidstypiskt trappräcke i järn. Huset byggdes med fasadtegel på lättbetong och enkupigt taktegel, materialen är bevarade. Balkongräcke av järnstativ med utvändig beklädnad av finkorrugerad plåt. Enlufts-fönster i norra gaveln, mot gatan i öster lika som idag, övriga sidor tvålufts-fönster samt balkongdörr. Fönsterform är bevarad. Murad skorsten. 1969 tillbyggnad i gult fasadtegel. Mot gatan lågt staket i murade stolpar.

**Kulturhistorisk värdering:** Bostadshus från början av 1950-talet med proportioner och uttryck som präglar bebyggelse från denna tid. Välbevarade detaljer och material. Flera byggnader längs gatan har behållit sin tidstypiska arkitekturstil och huvudsakliga exteriöra material. Detta ger en sammanhållen gatumiljö och tydliggör kvarterens uppbyggnad kring 1950-talet.

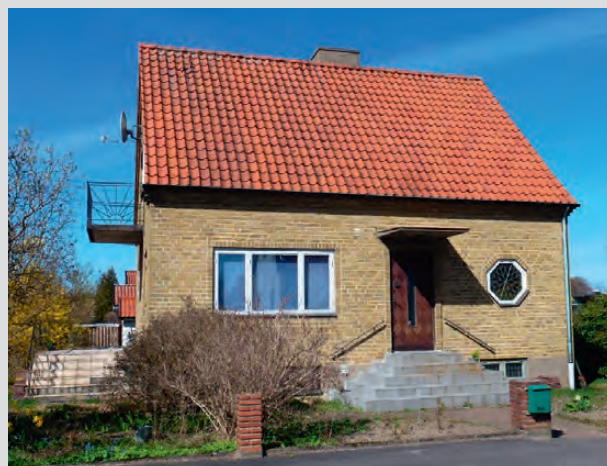
Moån 4, Gröne-gatan 16

**Beskrivning och historik:** Bostadshus i 1½ våning med källare, sannolikt byggt på 1950-talet. Gult fasadtegel med slätmurade omfattningar i gult tegel kring fönster och entrédörren. Sadeltak klätt med enkupigt rött tegel med muradnock. Putsad skorsten. Balkong med järnräcke åt söder. De vita fönstren är sannolikt original och det finns ett åttakantigt blyinfattat fönster vid entrén. Lackad trädörr med smäckert skärmtak, original. Trappa och räcke är sentida. 1980 gjordes en tillbyggnad och garaget byggdes 1960.

**Kulturhistorisk värdering:** Bostadshus från början av 1950-talet med proportioner och uttryck som präglar bebyggelse från denna tid. Flera byggnader längs gatan har behållit sin tidstypiska arkitekturstil och huvudsakliga exteriöra material. Detta ger en sammanhållen gatumiljö och tydliggör kvarterens uppbyggnad kring 1950-talet.

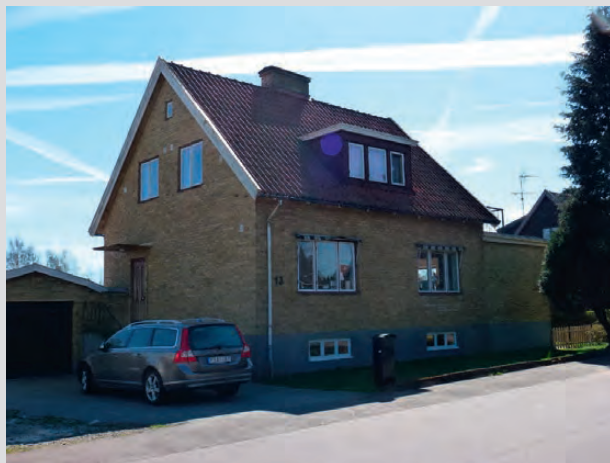
Norrån 2, Grönegatan 13

**Beskrivning och historik:** Bostadshus i 1½ våning med källare. Gult fasadtegel med slätmurade omfattningar i gult tegel kring entrédörren. Sadeltak klätt med enkupigt rött tegel med muradnock, en takkupa med tre enluftsönster fanns redan från början. Murad skorsten i gult tegel. Lackad trädörr med smäckt skärmtak är ursprunglig. Vita fönster med mörka karmar, sannolikt original. Tillbyggnad åt söder på vilken finns en balkong med järnräcke. Samma arkitekt har ritat flera villor i Ödåkra.

**Kulturhistorisk värdering:** Bostadshus från början av 1950-talet med proportioner och uttryck som präglar bebyggelse från denna tid. Flera byggnader längs gatan har behållit sin tidstypiska arkitekturstil och huvudsakliga exteriöra material. Detta ger en sammanhållen gatumiljö och tydliggör kvarterens uppbyggnad kring 1950-talet.

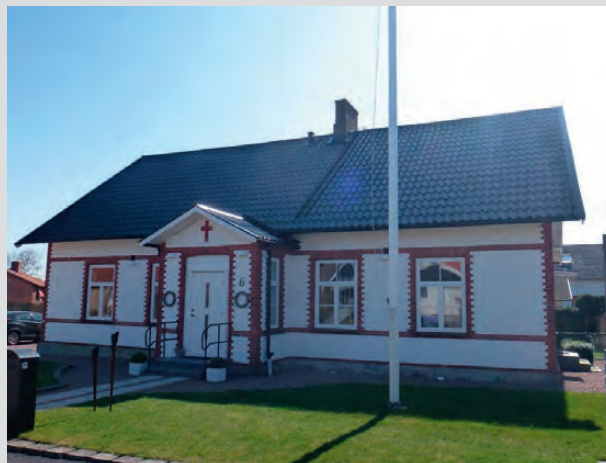
Ormvråken 13, Fiskalsgatan 6

**Beskrivning och historik:** Vitputsat hus med röda tegeldetaljer kring fönster, hörn samt listverk. Står på tuktad naturstenssockel. Sadeltak med utskjutande takfot. Taket är belagt med tegelimiterande svart plåt och vidnocken sitter en murad skorsten. T-postfönster, en del av fönstren har spröjs. Fönster i ovanvåningen är ersatta medan de i nedre våningen är äldre, dörrarna är vita och av senare datum. Farstuväst mot norr, ovan dörren sitter ett kors. Dörrar och fönster hade enligt fotografier tidigare en mörk färgsättning. 2003 gavs ett tidsbegränsat lov för byte från eternittak till tegelimiterande plåt, då åtgärden utfördes akut. 2011 ersattes ett fönster mot väster med en dörr. Trädgården är nyanlagd. Kring sekelskiftet 1900 var väckelserörelserna aktiva och det byggdes missionshus på landsbygden. I början av 1900-talet bildades en missionsförening i Ödåkra. Medlemmarna träffades till en början på möten hemma hos varandra. 1904 beslöt man att bygga ett missionshus, tomten styckades av och köptes av missionsföreningen 1906. Huset användes för möten i föreningen men såldes 2003 och ändrades till bostad.

**Kulturhistorisk värdering:** Ett av de äldre husen i centrala Ödåkra. Huset byggdes som missionshus när väckelserörelserna var stora. Tidstypiska karaktärsdrag med symmetri, sadeltak och utskjutande takfot, vitputsad fasad med röda tegeldetaljer. Byggnaden är q-märkt i detaljplan. Huset ger en uppfattning om bebyggelsens karaktär vid stationssamhällets första expansionsperiod. Nuvarande tak ersatte ett äldre eternittak och har endast tillfälligt lov, det uppfyller inte varsamhetskravet.

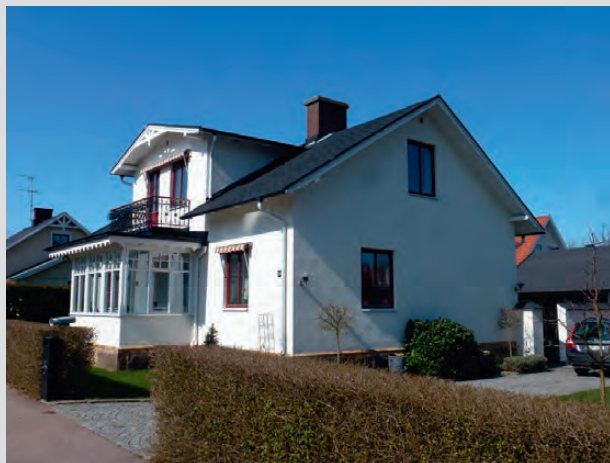
Ormråken 9, Cypressgatan 5

**Beskrivning och historik:** Vitputsad villa som står på en murad, tuktrad naturstenssockel. Sockeln kröns av en gesims av gult och rött tegel. Sadeltak klätt med shingel med utskjutande takfot och dekorativa taktassar och en murad skorsten. Rödmålade tvåluftsfönster. Frontespis och glasveranda mot söder. Veranda med kontursågade takbrädor och korspostfönster med spröjsad övre del. Sockeln bedöms som ursprunglig eftersom den även går under verandan. Frontespis med dekor i gavelspetsen, balkong med dekorativt järnräcke. 1979 tilläggsisolerades huset och det fick en vitmålad fasad samtidigt som taket belades med malmgrå lcopal shingel. Fönstren byttes och vinden inreddes, skorstenen murades ny och planlösningen ändrades. Utvändiga snickerier skulle brunlaseras och vitmålas. 1983 revs ett garage/förråd och ersattes med nytt. 1995 byggdes uterum

**Kulturhistorisk värdering:** Ett av de äldre husen i centrala Ödåkra. Tidstypiska karaktärsdrag med bibehållen volym, sadeltak och utskjutande takfot, frontespis. Byggnaden ger trots en hel del förändringar en uppfattning om bebyggelsens karaktär vid stationssamhällets första expansionsperiod.

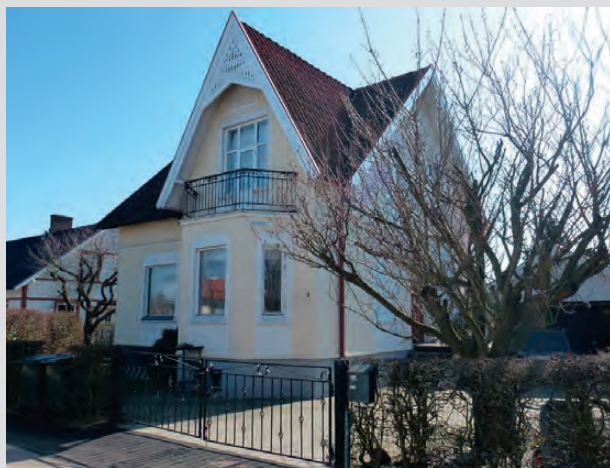
Ormråken 12, Fiskalsgatan 4

**Beskrivning och historik:** Bostadshus med frontespis med balkong med dekorativt järnräcke. Åt norr finns ett burspråk. Slätputsad ljusgul fasad med vita, slätputsade fönsteromfattningar. Sadeltak med utskjutande takfot, klätt med enkupigt taktegel. Lövsågerier och namnet Serla i frontespis och vita fönster, till största delen enluftsfönster och korspostfönster, fönster är ej original. Murad skorsten. 1986 byggdes ett fristående garage och uterum indraget på tomten.

**Kulturhistorisk värdering:** Ett av de äldre husen i centrala Ödåkra. Byggnaden ger trots en del förändringar en god uppfattning om bebyggelsens karaktär vid stationssamhällets första expansionsperiod.

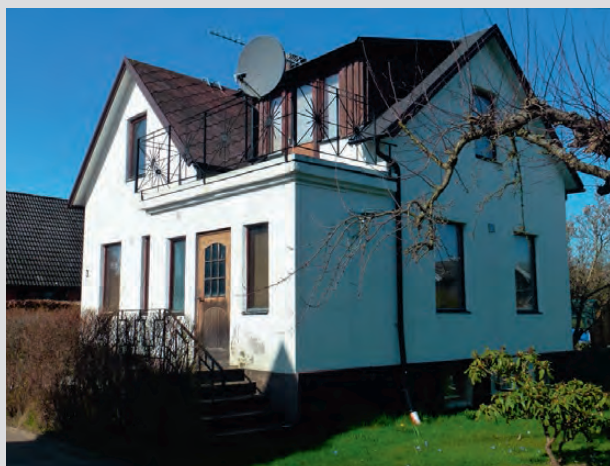
Ormråken 16, Fiskalsgatan 3

**Beskrivning och historik:** Villa i vinkel. Vitputsad fasad på slätputsad brunmålad sockel. Sadeltak klätt med eternit i facettmönster, en skorsten. Bruna enluftsfönster och sentida dörr. I vinkeln mot söder finns en tillbyggd veranda med entrédörr och trappa samt en stor kupa och balkong. Mot norr tillkom ett vindfång 1986. Garage byggt 1964. Trädgård med fruktträd.

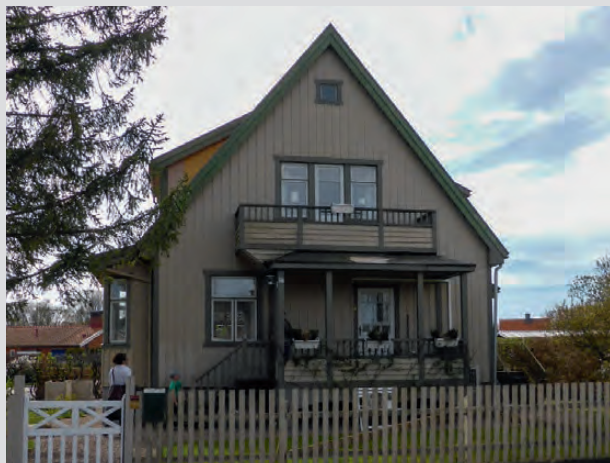
Sandtärnan 6, Björkavägen 22

**Beskrivning och historik:** Bostadshus och uthus. Slätputsad villa med ljusgul fasad och vita listverk och fönsteromfattningar. Sockel av tuktad natursten och tegelomfattningar kring källarfönster. Sadeltak klätt med grön, bandtäckt, falsad plåt och utskjutande takfot. Två putsade skorstenar med utragande krön. Frontespis mot söder med vita lövsågerier i gavelröset. Förstukvist mot öster. Balkong med dekorativt järnräcke mot väster. Vita korspostfönster, i ovanvåningen är de övre lufterna indelade i smårutor, källarfönster är ospröjsade. Fönstren i ovanvåningen är inte original. Trädgården är avskild från gatan med en häck och två grindstolpar krönte med klot. Indraget på tomten finns ett äldre uthus med fasad av röd locklistpanel, sadeltak klätt med papp, småspröjsade fönster som sannolikt är original och flera portar i trä. På häradsekonomiska kartan (1910–1915) ligger ett hus kallat Hemmet No 3 ungefär på denna plats.

**Kulturhistorisk värdering:** Bostadshus med uthus från 1900-talets första decennier med ett framträdande läge längs huvudgatan Björkavägen. Ett exteriört sett välbevarat bostadshus med en för stationssamhällena och byggtiden karaktäristisk utformning. Betydelsefull byggnad som ger en god uppfattning om hur byggnadsskicket tedde sig vid tiden för stationssamhällets första blomstringstid och den framtidsoptimism som då fanns. Uthuset har en välbevarad exteriör och ger en bild av ett tidigare samhälle med olika funktionsbyggnader. Husen samverkar med andra byggnader längs Björkavägen genom att bygga upp och ge karaktär till den äldre infartsvägen från sydöst.

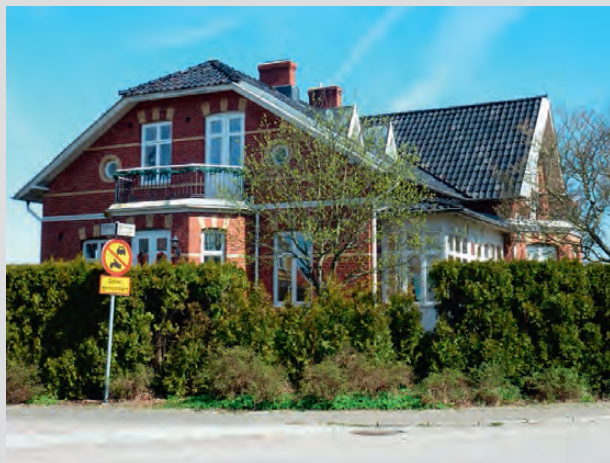
Saxån 15, Grönegatan 17

**Beskrivning och historik:** Bostadshus i ett plan med källare. Sockel av slät puts, fasader av rött tegel med utkragande tegelomfattning kring fönster. Flackt sadeltak belagt med rött tegel och murad skorsten. Fönstren är sekundära och den tidigare öppna verandan har satts igen med ett sentida glasparti. Entrédörren är ursprunglig. Taket är utskjutande på halva entréfasaden och skyddar entrén och den ursprungligen öppna verandan. Fasadtegel, taktegel samt skorsten av tegel är bevarade sedan uppförandet. Huset byggdes med ½ stens fasadtegel på 15 cm Ytong och med tegeltak. Fönstren mot gatan var enlufts-fönster och övriga hade två lufter. Garage i källare infart i norr.

**Kulturhistorisk värdering:** bostadshus från början av 1960-talet med proportioner och uttryck som präglar bebyggelse från denna tid. Genom att ett större område vid Palmgatan bebyggts med liknande typ av enbostadshus vid samma tid ges en bild av hur småhusbebyggelsen utformats på denna ort. De enskilda husen bildar tillsammans en miljö som ger inblick i en vanligt förekommande bostadstyp. Eftersom byggnaderna här har behållit sin karaktär och huvudsakliga exteriöra material ger det en sammanhållen gatumiljö. "Katalogvillorna" är tidstypiska i ett rationaliserat byggande.

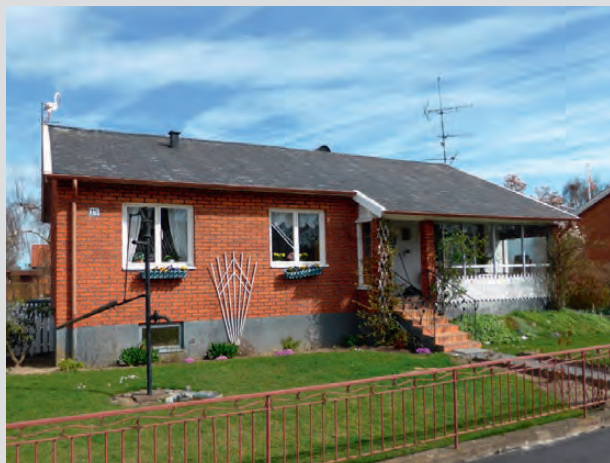
Sidensvansen 9, Palmgatan 15

**Beskrivning och historik:** Bostadshus i 1½ våning med källare. Sockel av slät puts, fasader av rött tegel. Sadeltak belagt med röda betongpannor. Fönstren är sekundära. Tomten är avgränsad med en sentida, låg mur av byasten. Huset byggdes med fasadtegel på yttongstomme, taktäckning tegel och en skorsten. Fönster vid entrén var enlufts-fönster och rombformade, övriga med två och tre luftr. Tomten är en avstyckning från Ödåkra 17. 1974 tillkom en vidbyggd carport.

**Kulturhistorisk värdering:** Bostadshus från början av 1960-talet med proportioner och uttryck som präglar bebyggelse från denna tid. Genom att ett större område vid Palmgatan bebyggs med liknande typ av enbostadshus vid samma tid ges en bild av hur småhusbebyggelsen utformats på denna ort. De enskilda husen bildar tillsammans en miljö som ger inblick i en vanligt förekommande bostadstyp. Eftersom byggnaderna här har behållit sin karaktär och huvudsakliga exteriöra material ger det en sammanhållen gatumiljö

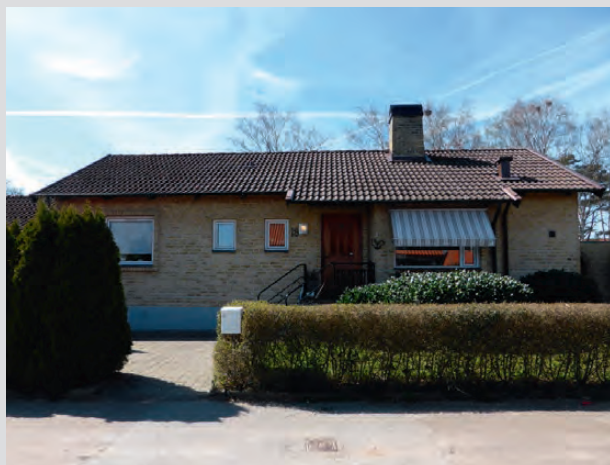
Silvertärnan 1, Palmgatan 16

**Beskrivning och historik:** Bostadshus i en våning med källare. Sockel av slät puts och fasader av gult fasadtegel i munkförband. Sadeltak belagt med engoberade, mörka tegelpannor. Fönstren är möjligen ursprungliga men försedda med nedre glaslister i aluminium även om ritningarna visar tvåluftsfönster. Sentida entrédörr. Tomten är avgränsad med en tujahäck. Skorsten i tegel. Byggt med fasadtegel på regelstomme och taktegel. 1970 gjordes en tillbyggnad, 1988 tillkom ett uterum och 1998 en carport.

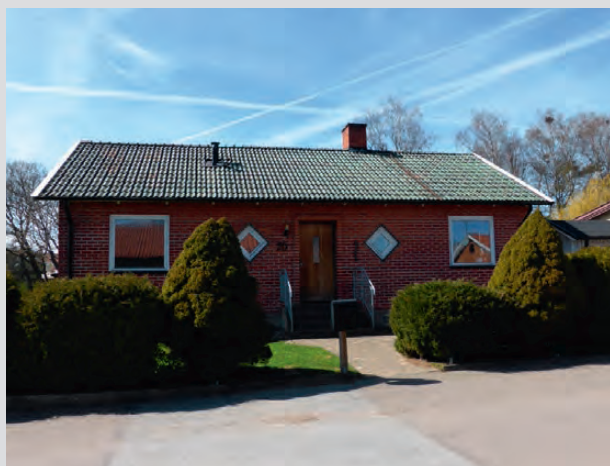
Silvertärnan 2, Palmgatan 18

**Beskrivning och historik:** Bostadshus i en våning med källare. Sockel av slät puts och fasader av gult tegel, varannat skift lagt med kopp mellan två löp. Sadeltak belagt med mörka betongpannor, skorsten i tegel. Fönstren är sekundära i vitfärgad aluminium men entrédörren i oljat trä är möjligen ursprunglig. Byggt med fasadtegel på regelstomme och taktegel. Tomten är avgränsad med en häck. Garage byggt 1965.

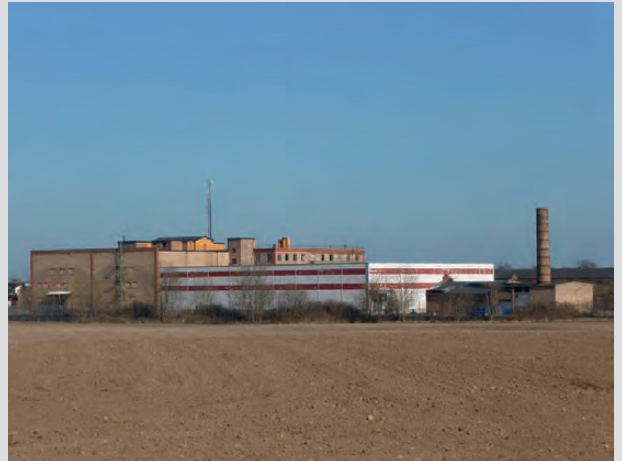
Ödåkra 1:186, Fabriksgatan 2

Fabriksbyggnaderna är mycket stora och utgör en stor bebyggelsemassa i samhällets centrala del. Byggnadsbeståndet har utvecklats successivt genom tillbyggnader i olika etapper. De äldre fabriksbyggnaderna är uppförda i gult tegel med inslag av rött tegel vid lister och omfattningar. Det finns även en hallbyggnad som är relativt sent byggd i vita och röda element under plant tak. Tegelbyggnaderna bildar en drygt 200 meter lång fasad i den östra fastighetsgränsen och en ca 60 meter lång fasad mot norr. Byggnadshöjden varierar från en våning till fyra våningar samt källare. Den högre delen är den som vetter åt norr. I väster ligger det gamla pannhuset med skorsten. I södra delen finns en äldre hallbyggnad som delvis klätts in med plåt, den är åtminstone i sin norra del byggd av gult tegel. Strax söder om fabriksbyggnaderna finns en stenskodd bassäng. På kartor från 1940-talet är den utmärkt som damm och ligger intill brandpumphuset. På området finns rester av det gamla spårssystem som underlättade transporter och som även var anslutet med stickspår

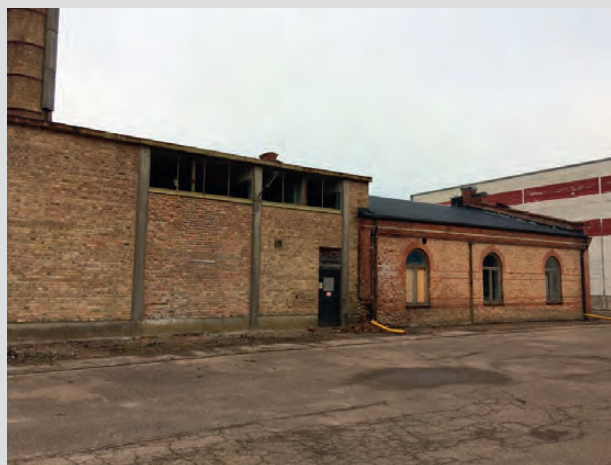
Det äldre pannhuset ligger till höger i bild

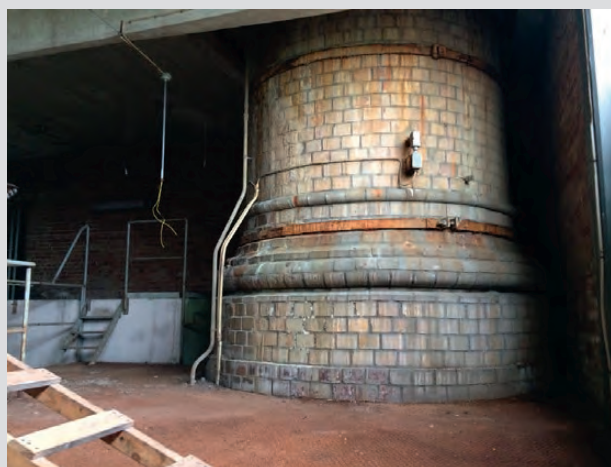
Basen till den äldre skorstenen som nu är inbyggd.

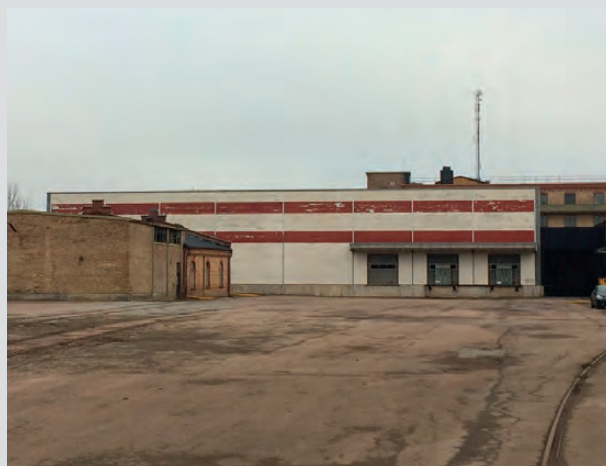
Den modernare lagerbyggnaden från 1979

I anslutning till tomgodsavdelningen ligger idag en lagerbyggnad i rött och vitt som uppfördes 1979. I samband med att produktionen lades ner revs de äldre byggnaderna på platsen (kontor, torn, nederlag A, maskintappning och verkstad) för att ge plats till det nya lagret. Byggnaden hör inte samman med spritfabrikens historia och det kulturhistoriska värdet har bedömts som ringa.

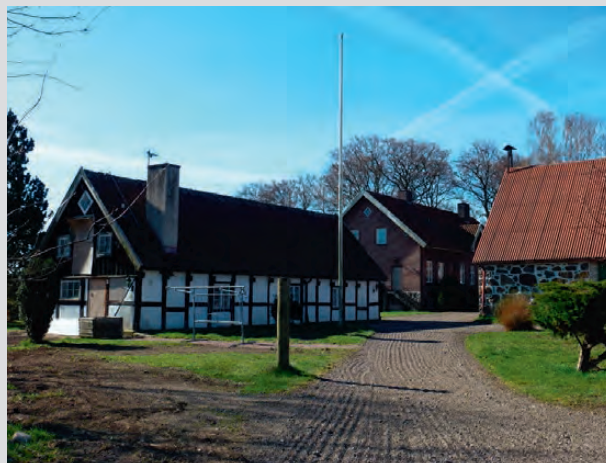
Korsvirkeshuset till vänster.

Korsvirkeshuset är en länga med sadeltak. Timran består av stickbjälkar och är svarttjärad. Mycket av timran är ersatt sentida men delar av äldre virke finns kvar. Fyllningarna är vitputsade, gavelrösten i mörk panel. Byggnaden saknar synlig syll, istället är grunden putsad. Sadeltak täckt med enkupigt tegel. Både de vita spröjsade fönstren och dörrarna är sentida, möjligen finns äldre fönster i gavelspets. Huset har en skorsten. Byggnaden är ombyggd invändigt till poolhus. Möjligen flyttades korsvirkeshuset till nuvarande plats och kan ha tillhört ett kvarnhemman intill bäcken. Byggnaden finns markerad på Häradsekonomska kartan 1910–1915.
