# BEVARANDEPROGRAM PÅARP och VÄLLUV

ANTAGET I KOMMUNFULLMÄKTIGE 2021-10-19

BEVARANDEPLANSKOMMITTÉN

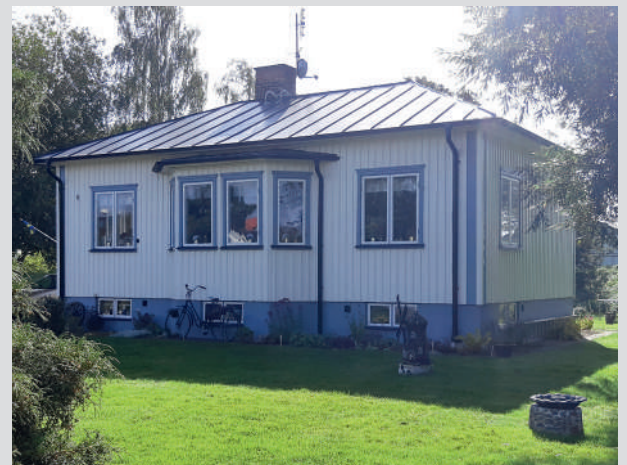
Bergliljan 1, Eldaregatan 6

**Kulturhistorisk värdering:** Karaktäristisk trävilla med drag av funkis med intakt volym och takform. Flera originaldetaljer är bevarade, så som fönster, panel, burspråk och dörr. Den har ett arkitektoniskt- och byggnadshistoriskt värde som en av flera liknande villor i Påarp som är uppförda vid samma tid efter samma typritning. Den är en del av den första stora förtätningen av byn och har således också ett lokalhistoriskt värde.

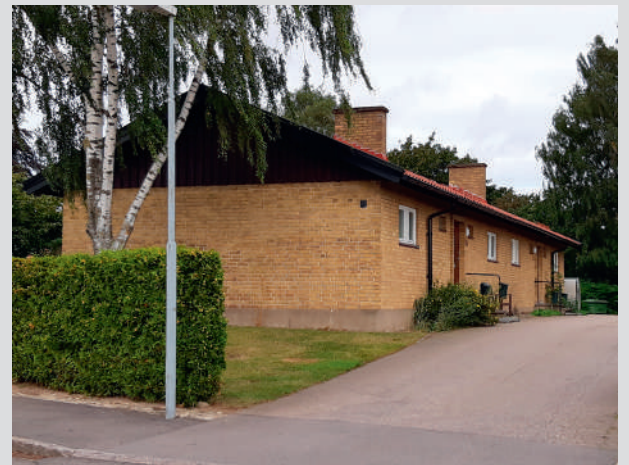
Myntan 2, Glebers väg 11 A-H

**Kultuhistorisk värdering:** Mycket välbevarade flerbostadshus, tidigare pensionärshem, från första större förtätningen av byn vilket ger dem ett lokal- och socialhistoriskt värde. De två huskropparna har originalfönster och dörrar bevarade och inga större förändringar har gjorts. Stram 1960-talsarkitektur som bidrar till ett arkitektoniskt såväl som miljöskapande värde utmed Glebers väg. Volym och material är bärande för byggnadens karaktär.

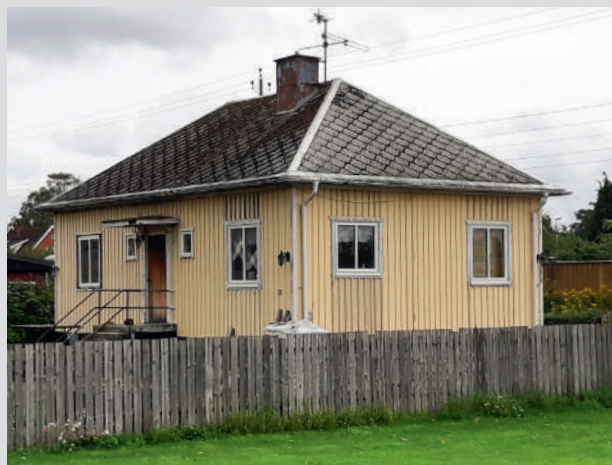
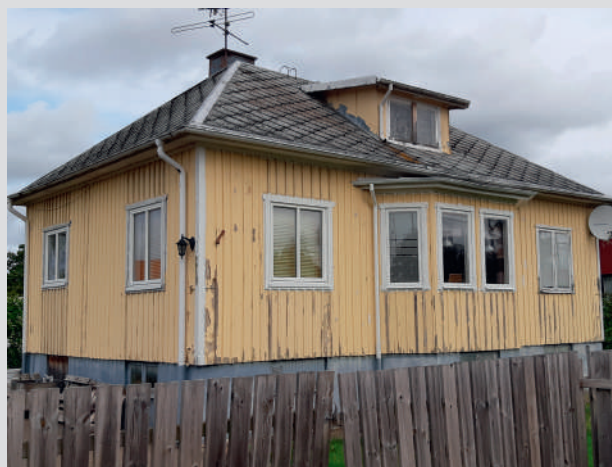
Myrtiljan 4, Tågmästaregatan 1

**Beskrivning och historik:** Byggnaden är i ett och ett halvt plan med källare och står på en gråmålad sockel med källarfönster i trä med två lufter. Fasaderna är klädda i gulmålad locklistpanel, och hörn och foderbräder är målade i vitt. På södra fasaden finns ett burspråk som går ner till mark. Det valmade taket är täckt med fasettformade eternitplattor i diagonaltäckning. I nock finns en plåtklädd skorsten och på det södra takfallet finns en gulmålad kupa. Entrén har en gjuten trappa med svartmålade järnräcken och en brunlaserad trädörr under ett smäckert skärmtak. Fönstren är delvis bytta.

**Kulturhistorisk värdering:** Karaktäristisk trävilla med drag av funkis med intakt volym och takform. Den har ett arkitektoniskt och byggnads-historiskt värde som en av flera liknande villor i Pårp som är uppförda vid samma tid efter samma typritning. Den är en del av den första stora förtätningen av byn och har således ett lokalhistoriskt värde.

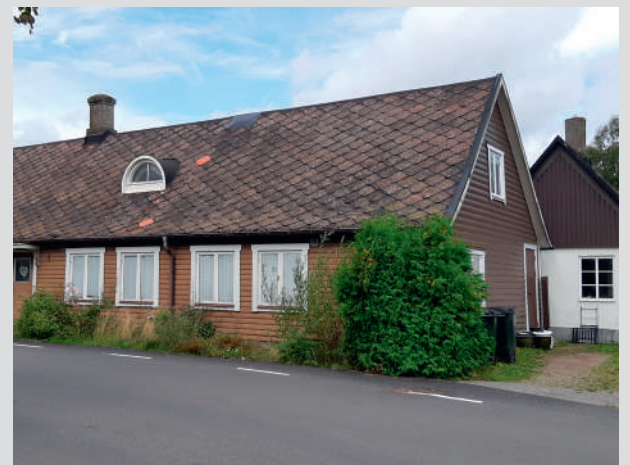
Måbäret 3, Lokföraregatan 4

**Kulturhistorisk värdering:** Gathuset är förändrat över tid men bidrar ändå till miljön längs Lokföraregatan med sin volym och placering. Dess låga volymer och branta tak ger en uppfattning om hur miljön kring stationen såg ut i det nyetablerade stationssamhället. Uthuset i vinkel är ett av få äldre bevarade gårdshus kring stationen.

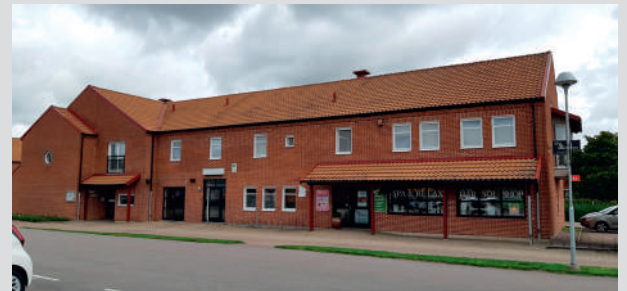
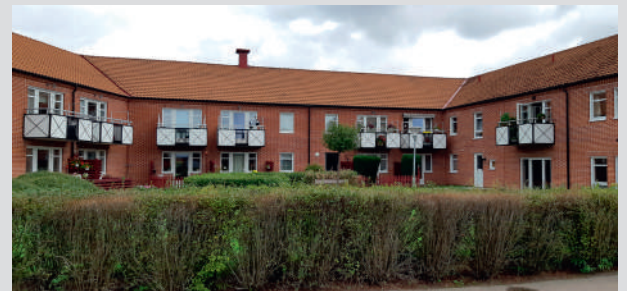
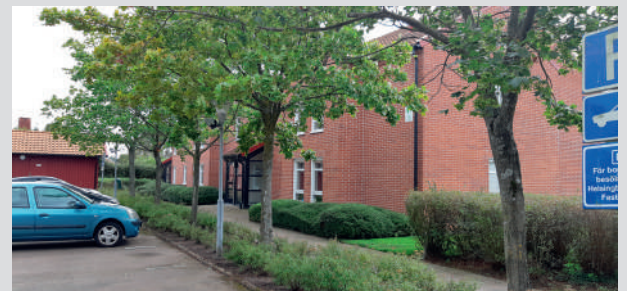
Bårslöv 17:13 (del av), Blodboksvägen 39

**Beskrivning och historik:** Byggnaden är uppförd i två plan med källare och vind och sluter sig kring en mot väster öppen gårdsplan. Fasaderna är i rött tegel lagt i löpförband med raka valv ovan fönster. Under takfoten löper en profilerad gesims. Fönstren är vita enlufts-fönster i aluminium. Entrédörrarna är i svart aluminium och har stora glaspartier. Sadeltaget och skärmtaken är täckta med enkupiga röda betongpannor. Mot gårdsplanerna finns balkonger som i flera fall glasats in.

**Kulturhistorisk värdering:** Huset är omsorgsfullt gestaltat med historiserande tegelarkitektur i modern tappning och har därmed ett arkitektoniskt värde. Volym, tegelfasader, tegeltak och gesims är bärande för byggnadens karaktär. Byggnaden, som är välbevarad, är väl anpassad till storlek och placering i byns lilla centrumkärna med stationen mitt emot. Det finns också ett samhällshistoriskt värde i Månviolen 7 då fastigheten utgör ett tidstypiskt exempel på centrumanläggning från 1980-talet, något som påverkat Påarps fortsatta utveckling.

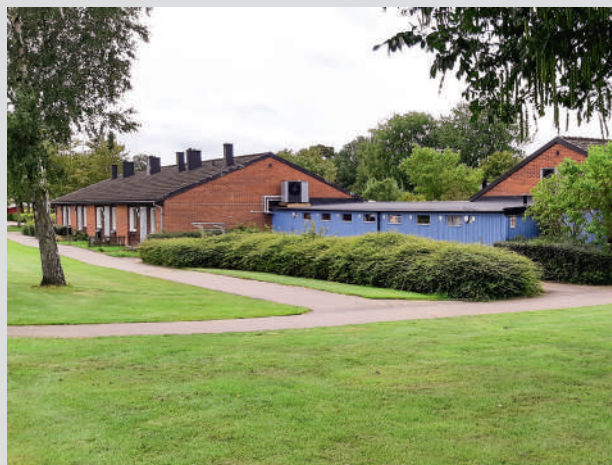
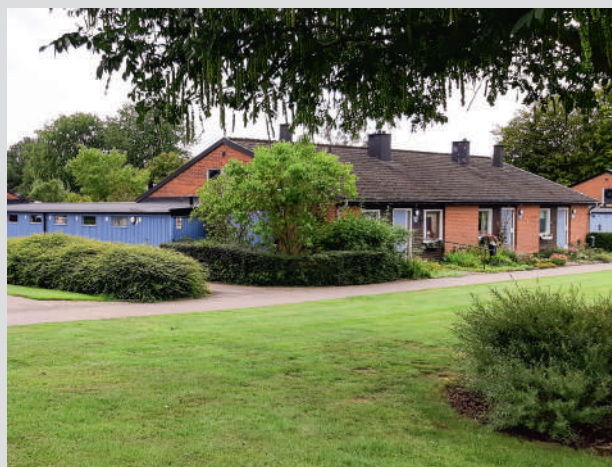
Pårarp 13:1, Pårarp 1:377, Misteln 8. Lokvägen

Kvarteren är helt trafikseparerade och har parkeringsytor med garage-längor mot Lokvägen. Inom kvarteren finns öppna gårdar med grönytor och varje bostad har egna förträdgårdar samt trädgårdar med uteplatser. Byggnaderna är i rött tegel med inslag av mörk träpanel i entrépartier och gavelrösten. De är i ett plan med flacka sadeltak. Husen är i stort sett identiska där den enda variationen går att finna i dörrarnas kulörer. Dörrarna är bruna i Misteln 8, blåa i västra delen av Pårarp 13:1 och ljusröd östra delen av Pårarp 13:1. I anslutning till bostadshusen finns enkla hus för förråd och soprum med fasader i träpanel. Inom kvarteren har vissa äldre ägo gränser bevarats, vilka framträder som trädrader.

**Kulturhistorisk värdering:** Området utgör en enhetlig miljö som präglas av tidens stadsplaneideal med enhetlig arkitektur, trafikseparerade gårdar och gott om grönytor, vilket gör området kulturhistoriskt intressant. Fasader i rött tegel, volymer, takvinkel och takmaterial är gemensamma karaktärsdrag som ger uttryck för områdets enhetlighet. Dörrarnas variation i kulör skapar en variation inom enhetligheten som är värd att värna.

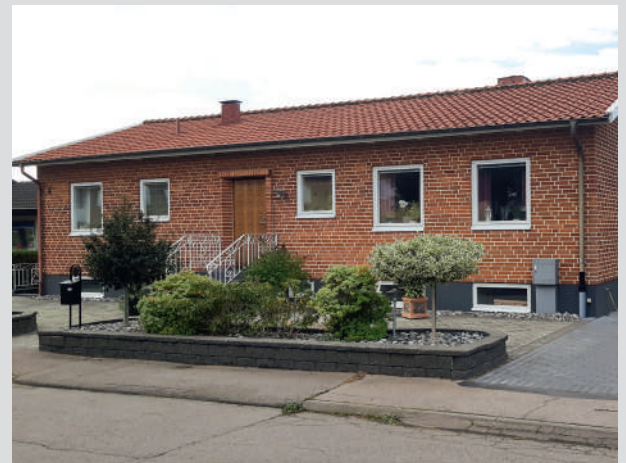
Rödclinten 7, Floragatan 6

**Kulturhistorisk värdering:** Tidstypisk tegelvilla med flera originaldetaljer som fönster, dörr, entrétrappa, entréomfattning i tegel och taktäckning bevarade. Därmed tillskrivs byggnaden ett arkitektoniskt värde. Volym, material, fönstersättning och dörr är viktiga för byggnadens karaktär.

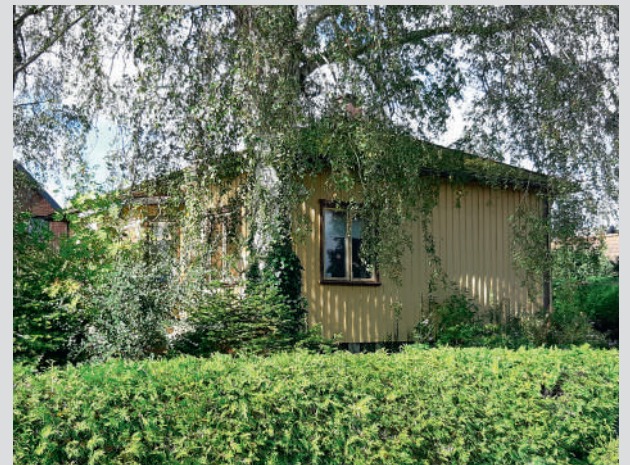
Smörbollen 14, Eldaregatan 15A

**Kulturhistorisk värdering:** Karaktäristisk trävilla med drag av funkis med intakt volym och takform. Flera originaldetaljer är bevarade, så som fönster, panel, burspråk och dörr. Den har ett arkitektoniskt och byggnadshistoriskt värde som en av flera liknande villor i Påarp som är uppförda vid samma tid efter samma typritning. Den är en del av den första stora förtätningen av byn och har således ett lokalhistoriskt värde.

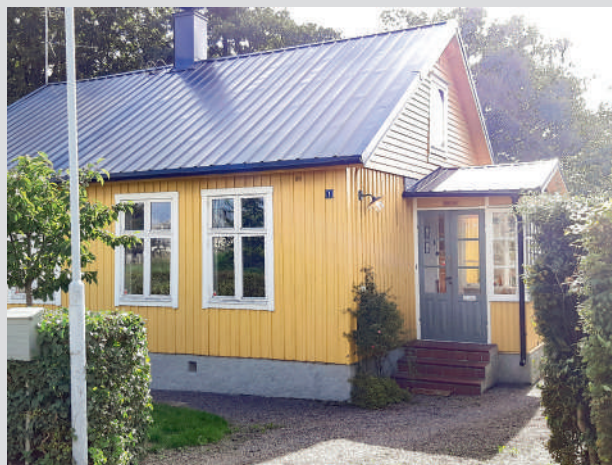
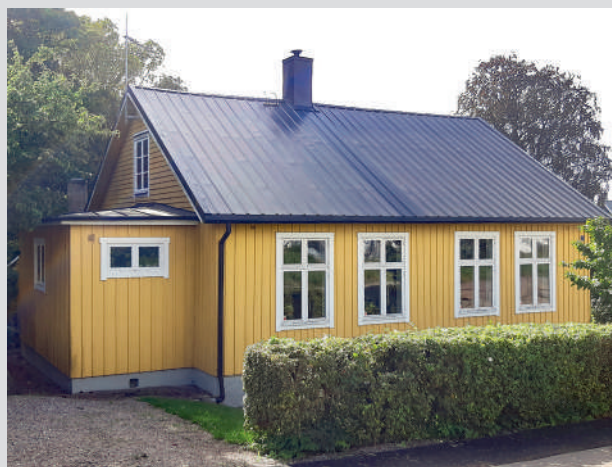
Snöbäret 1 "Nyhem", Bangatan 1

**Beskrivning och historik:** Byggnaden är i ett och ett halvt plan på en grå spritputsad sockel. Fasaderna är klädda i gulmålad locklistpanel med vitmålade foderbrädor och gavelröstena är klädda med liggande gulmålad träpanel. Sadeltaget är täckt av svart pannplåt och har en svart plåtklädd skorsten inock. På östra gaveln finns en mindre tillbyggnad. På västra gaveln finns en farstuvist som har en grönmålad, glasad pardörr med fasta spröjsar. Fönstren i bottenvåningen är sentida vitmålade korspostfönster. I vardera gavelröset finns ett äldre fönster. I sydvästra rummet bedrev husets invånare och byggare Fredrik Sjöberg skomakeri under det tidiga 1900-talet.

**Kulturhistorisk värdering:** Äldre bostadshus med bevarad karaktär som tillkommit under stationssamhällets framväxt. Den har därför ett lokalhistoriskt och miljöskapande värde som en del av utbyggnaden av byn i samband med järnvägsetableringen.

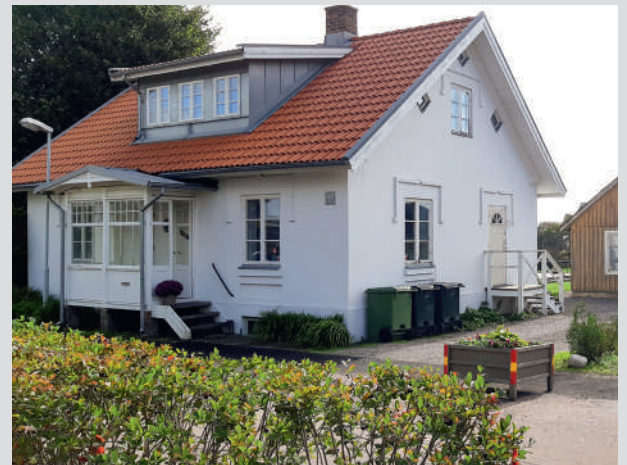
Snöklockan 5, Bangatan 13

**Kulturhistorisk värdering:** Byggnaderna, både villan med farstuvisten med sin snickarglädje och samt uthuset i sitt originalskick, har ett miljöskapande och arkitektoniskt värde som en del av det tidiga Påarp och stationssamhällets framväxt. Gårdshuset är ett av få äldre gårdshus i området. Volym, fasadmaterial, fönster och skorstenar är viktiga för karaktären.

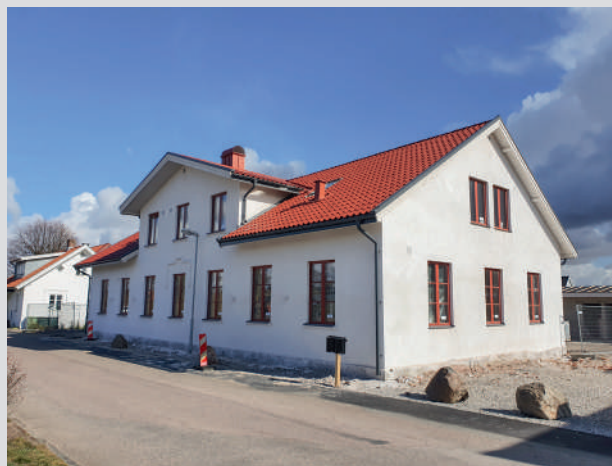
Snöklockan 6, Bangatan 15

**Beskrivning och historik:** Den gamla mejeribyggnaden från 1887 tillhör den äldsta bebyggelsen i Påarp. Byggnaden är i ett och ett halvt plan med källare samt en frontespis åt norr och en åt söder. Den står på en putsad sockel med fasader i vit spritputs. Ursprungligen var fasaderna i rödbrunt tegel i kryssförband. Sadeltaket är klätt i rödglaserade tegelpannor. Fönstren är av mittposttyp och rödmålade där nedre våningens fönster har spröjs medan övre våningen saknar spröjs. På baksidan finns en modern trappkonstruktion i metall som leder upp till övre våningen.

**Kulturhistorisk värdering:** Som en av stationssamhället Påarps äldsta byggnader har byggnaden ett högt kulturhistoriskt värde. Den gamla mejeribyggnaden är även en av få som berättar om den rikedom av verksamheter som tidigare präglade området kring järnvägen. Med sin placering invid järnvägsspåren har den ett miljöskapande värde. Även om byggnaden har förändrats med främmande fasad- och takmaterial är karaktärsdrag så som fönstersättning och volym intakta och man kan fortfarande avläsa byggnaden som äldre. Synliga taktassar och fasaddekoren i tegel ovanför mittersta fönstret är också värdefulla karaktärsdrag.

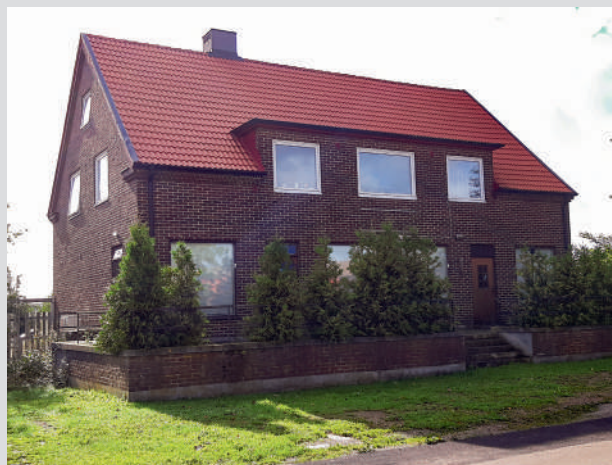
Snöklockan 4, Bangatan 11

**Beskrivning och historik:** Mellan 1947 och 1969 inrymde huset livsmedelsbutiken Eriks livs. På samma plats fanns innan dess en låg byggnadslänga där Sven Lindells affär höll till, men huset ödelades i en brand 1947. Dagens byggnad är byggd i ett och ett halvt plan i mörkt tegel lagt i löpförband. Arkitekturen präglas av en sen typ av klassicism som utgörs av fasadernas symmetri och gesimsen i tegel under takfoten som är indragen en bit på gaveln. Det branta sadeltaket är klätt med röda betongpannor och inocken finns en murad skorsten. Mot Bangatan är den mittersta delen av fasaden uppdragen ovanför takfoten och bildar en bred frontespis. Den tidigare funktionen som butikslokal gör sig påmind genom de stora skyltfönstren på bottenvåningen. Fönster och dörrar är till stor del sekundära.

**Kulturhistorisk värdering:** Byggnaden har ett lokalhistoriskt värde genom sin tidigare funktion som butik. Byggnaden har genomgått en del förändringar över tid men 1940-talskaraktären är bevarad med fasader i mörkt tegel, gesims och skyltfönstren mot Bangatan med stora obrutna glasparter.

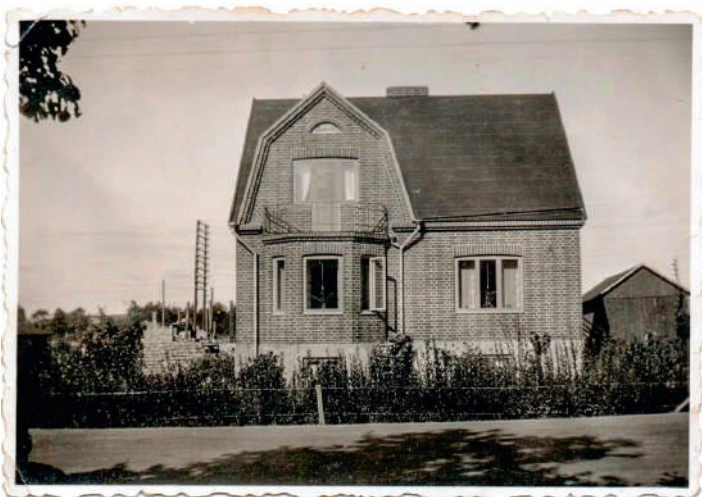
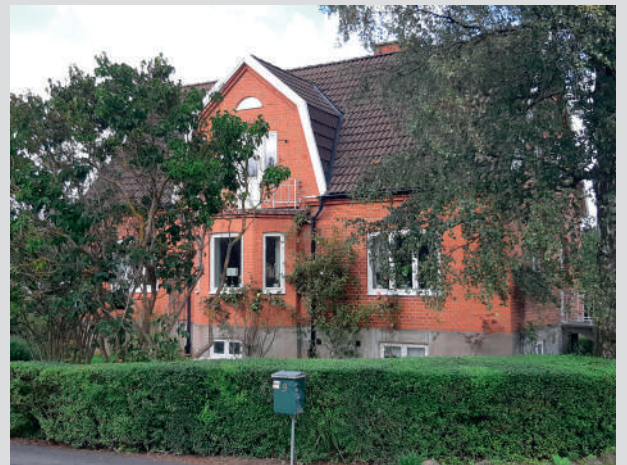
Svalörten 5, Mörapsvägen 9

**Kulturhistorisk värdering:** Välbevarad tidstypisk villa i rött tegel med mycket av den ursprungliga karaktären bevarad, så som tegelfasaden, fönster och gesims. Takmaterialet och vindschivor i plåt är inte ursprungligt.

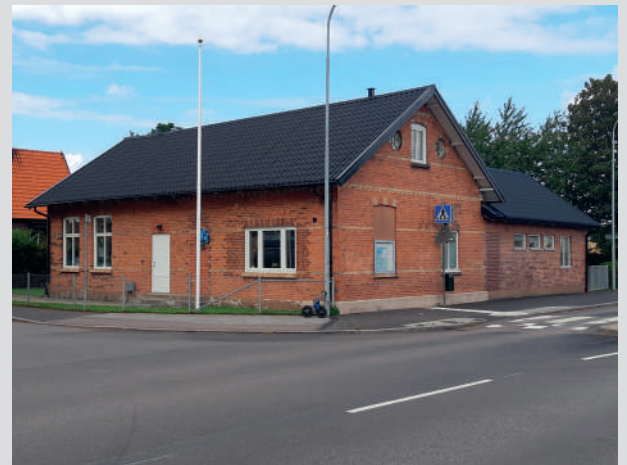
Vintergäcken 2, Mullbärsgratan 2

**Kulturhistorisk värdering:** Trots att förändringar skett så har byggnaden genom sin ålder och anknytning till områdets historia ett kulturhistoriskt värde. Som före detta skolbyggnad från sekelskiftet 1900 har den ett lokalhistoriskt och symboliskt värde. Viktigt att bevara är den mönstermurade fasaden och de ursprungliga fönstren.

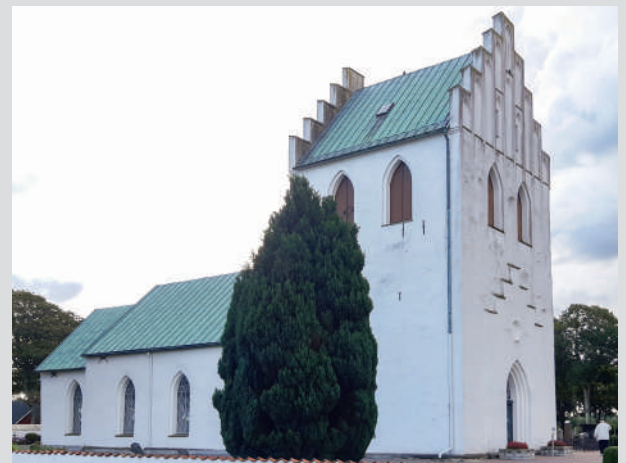
Välluv 13:1, Välluvs kyrka, Välluvsvägen 22

**Historik:** Kyrkan består av ett medeltida långhus, ett lägre och smalare kor med absid samt ett, till de nedre delarna, medeltida, kvadratisk västtorn med samma bredd som långhuset. Långhuset samt koret och absiden är byggda av stora gråstenar, grovt tuktade eller kluvna samt med sockel, omfattningar och hörnkedjor av sandsten. Kyrkan avviker från flertalet romanska kyrkobyggnader då den inte är uppförd enligt ett kvadratbundet proportionssystem. Koret ligger inte i linje med

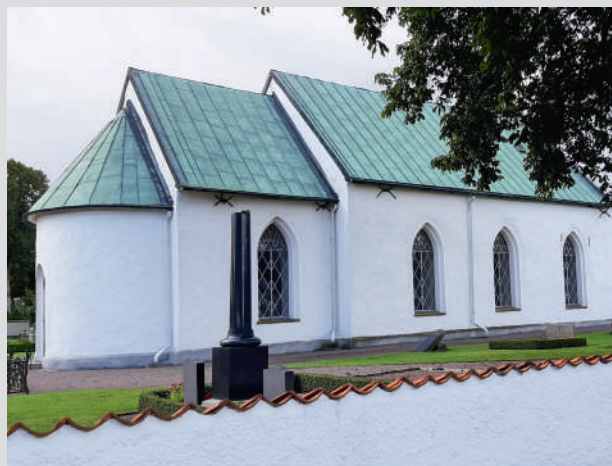
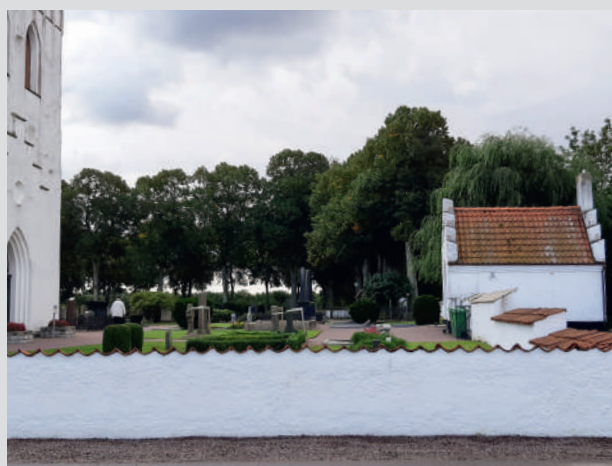
Välluv 13:1, Välluvs kyrka, Välluvsvägen 22

långhusmurarna och murarna är också mycket tjocka, omkring 120 cm. Av denna anledning har en sen datering angetts för kyrkan, omkring 1200-talets mitt. Denna datering får dock anses vara osäker. Inslagen av kvaderhuggen sandsten och avsaknad av tegel tyder snarare på att kyrkan tillhör 1100-talet och en datering till 1100-talets slut eller tidigt 1200-tal är därför troligare. Möjligen kan det också finnas en tidsskillnad mellan långhuset och kor med absid. Murverket i de östra gavlarna ger intryck av att vara jämnare och slätare än långhusets sidomurar. Tornet anses vara byggt efter långhuset och 1400-talet har angetts som dess ungefärliga byggnadstid.

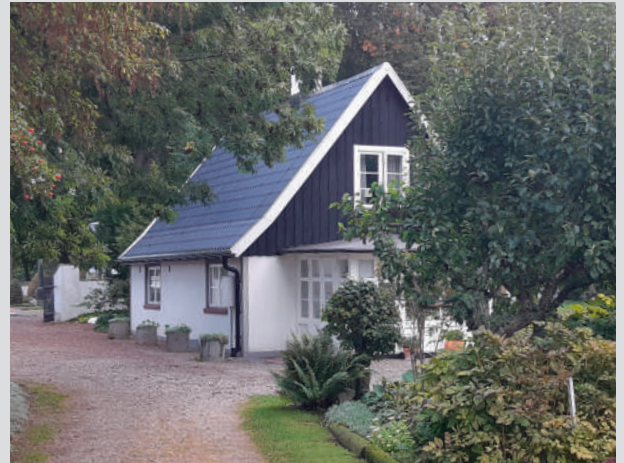
Välluv 2:2, Välluvsvägen 18

**Kulturrehistorisk värdering:** Bostadshuset har ett miljöskapande värde som en del av den gamla kyrkbyn. Trots en del förändringar är byggnadens ålderdomliga karaktär ännu avläsbar tack vare bevarad form och takvinkel.
