# Kustkontrollprogram för Helsingborg

Årsrapport 2017-2018

Miljöförvaltningen i Helsingborgs stad

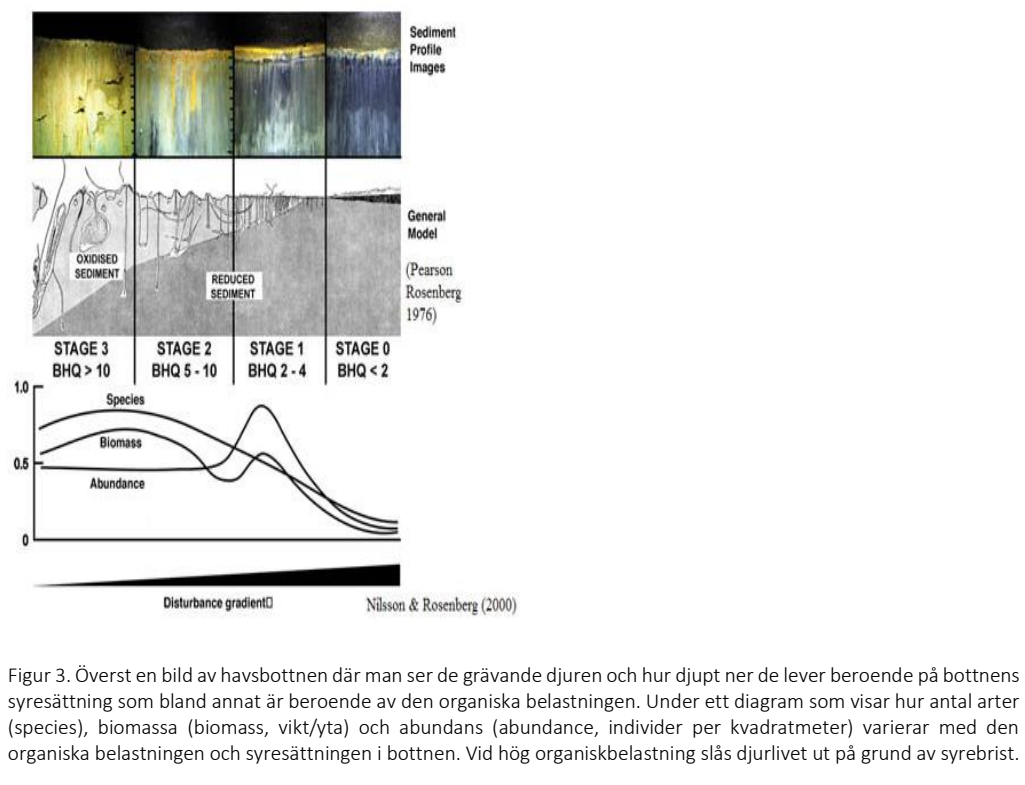
Figur 3. Överst en bild av havsbotten där man ser de grävande djuren och hur djupt ner de lever beroende på bottenens syresättning som bland annat är beroende av den organiska belastningen. Under ett diagram som visar hur antal arter (species), biomassa (biomass, vikt/yta) och abundans (abundance, individer per kvadratmeter) varierar med den organiska belastningen och syresättningen i botten. Vid hög organiskbelastning slås djurlivet ut på grund av syrebrist.

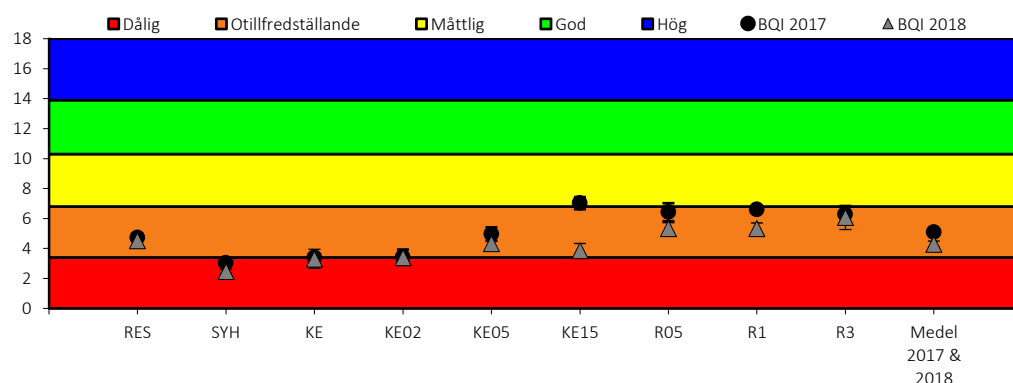
Figur 4. Benthic Quality Index (BQI) för bottenfaunan på 12-14 meters djup utanför Helsingborg under 2017-2018. Medelvärde för året och konfidensintervall för nio stationer med vardera 10 prov i relation till olika statusgränser. Stationerna är inlagda i nord-sydlig ordning från vänster till höger på den vågräta axeln.

För 2017-2018 ligger samtliga stationer, med undantag för stationen KE1.5 som 2017 ligger på gränsen till måttlig, inom gränsen för otillfredsställande eller dålig status enligt Benthic Quality Index, BQI. (Figur 4). Målet enligt EU:s ramdirektiv för vatten är att uppnå god status.

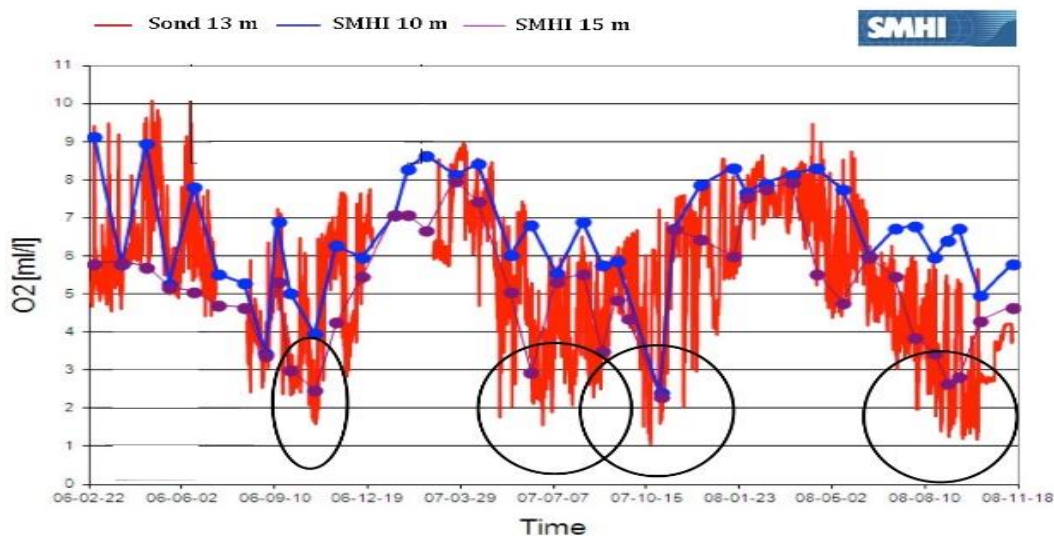
Figur 8. Syrehalter varje timme vid botten utanför Råå (Station R0,5, 13 m) 2006-2008 (röd linje) och månadsvisa data från SMHI på 10 och 15 meters djup i Landskronadjupet (punkter). De inringade perioderna är tillfällen då syrehalterna är kritiskt låga.

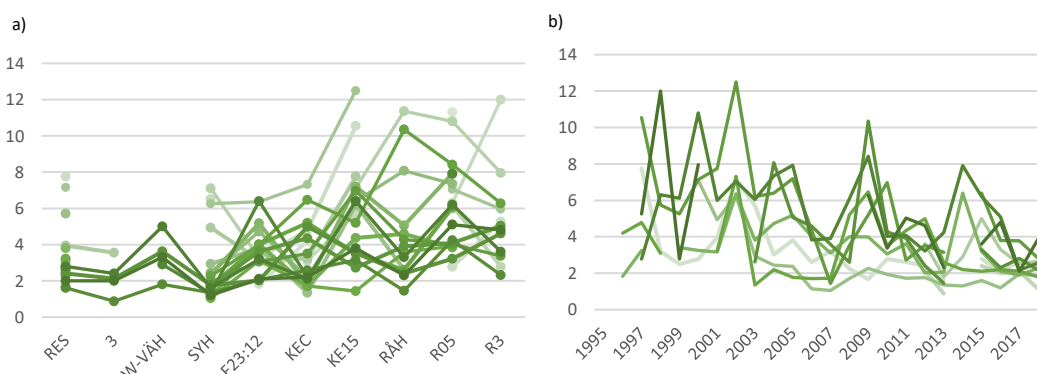
Figur 11. a) Uppmätt halt för alla mätår på varje station för bly (mg/kg TS) i mussla. Stationsnamnen står listade geografiskt från nord till syd. b) Utvecklingen av halten bly (mg/kg TS) i mussla 1995-2018 för alla stationer.

Naturvårdsverkets avvikelseklassning visar att bly och nickel är ett allmänt förekommande problem längs Helsingborgs kust. Halterna av bly avviker tydligt mot normalförhållandet längs Sveriges västkust men har gått nedåt sedan mätningarna började (Tabell 2, figur 11 b). Du kan läsa mer om hur bedömningen görs på nästa sida. Det finns även en förskjutning av högre halter bly på de sydliga stationerna (Figur 11 a).

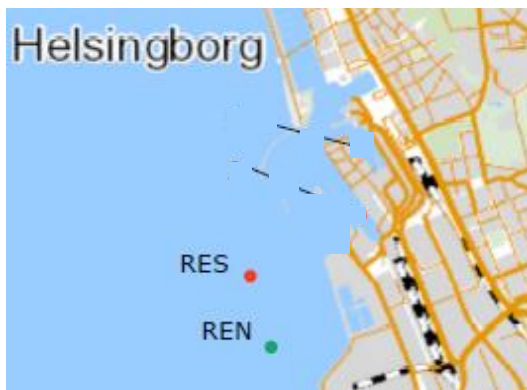
Figur 13. Provtagningsstationer inom Helsingborgs marina miljöövervakning. Gröna och röda prickar markerar provtagningslokaler i recipientkontrollprogrammet, där gröna stationer är aktiva och röda inaktiva.

Öresundsverket togs i drift 1974 och ligger i södra delarna av Helsingborg, nära färjeläget. Omkring 130 000 personer samt en mängd större och mindre industrier är anslutna till reningsverket, som tar emot i genomsnitt 55 000 kubikmeter vatten varje dygn. Nordvästra Skånes Vatten och Avlopp AB, NSVA, är med och finansierar mätpunkterna utanför reningsverket (Figur 13).

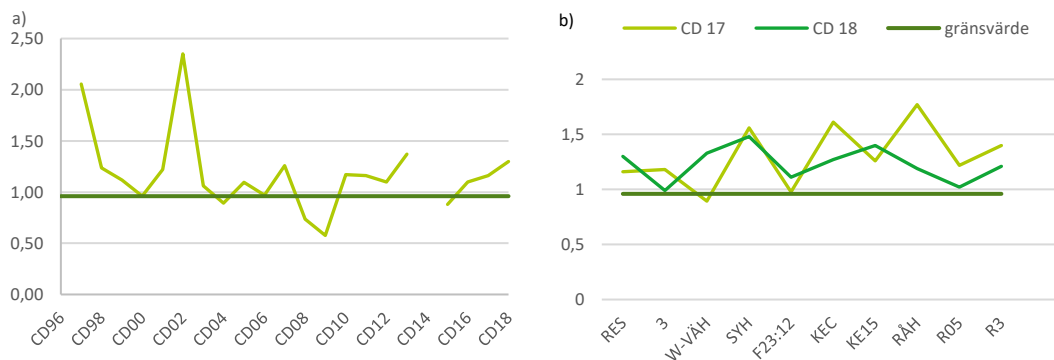
Figur 16. a) Kadmium, Cd, i musslor ( $\text{mg}/\text{kg}$  TS) som grön linje under åren 1997-2018. Mörkgrön linje visar HELCOMS gränsvärde för kadmium i blåmusslor. b) Halten kadmium, Cd, uppmätt i musslor på vardera stationen åren 2017-2018. Stationsnamnen är i en nord/sydlig ordning.

2012-2013 upphörde NSR, stadens avfallsföretag, att släppa lakvatten från Rökille deponin till reningsverket. Deponin innehåller förorenade massor med bland annat höga halter kadmium, Cd. En stor del av det kadmium som kommit till reningsverket har fångats i deras slam men en viss del har också kommit med ut i havet. Enligt HELCOM:s förslag till gränsvärden för god miljöstatus i musslor så ska halten inte överskrida  $0,96 \text{ mg}/\text{kg}$  TS (HELCOM 2013a). På stationen RES är halten 2018  $1,3 \text{ mg}/\text{kg}$  TS och har därmed ökat något sedan 2015-2016 års rapport. (Figur 16 a). 2018 överskrider samtliga stationer i kontrollprogrammet detta gränsvärde (Figur 16 b).

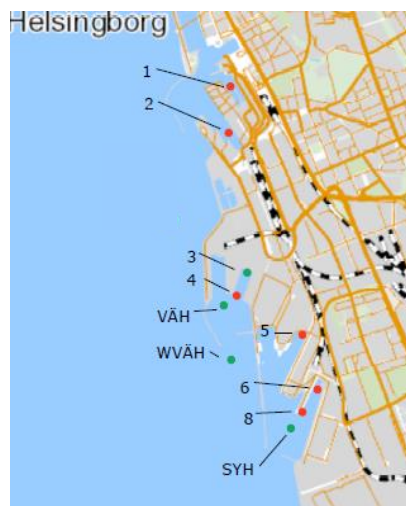
Figur 19. Provtagningsstationer inom Helsingborgs marina miljöövervakning. Gröna och röda prickar markerar provtagningslokaler i recipientkontrollprogrammet, där gröna stationer är aktiva och röda inaktiva

Helsingborgs hamn består av tre hamnar, Nordhamnen, Västhamnen och Sydhamnen. Nordhamnen är den äldsta delen och västhamnen, den nyaste, invigdes 1985. Västhamnen fungerar som containerhamn, Sydhamnen främst som spannmål- och oljeterminal och Nordhamnen är främst för färjetrafik. Sedan 2016 släpper stadens avfallsbolag NSR AB lakvatten från Rökille deponin ned till Västhamnen och sedan 2013 släpper stadens sophöjningsverk som ägs av Öresundskraft AB sitt reade rökgaskondensat till samma hamn. NSR AB, Öresundskraft AB och Helsingborgs hamn AB är med och finansiera mätpunkterna i och utanför hamnarna (Figur 19).

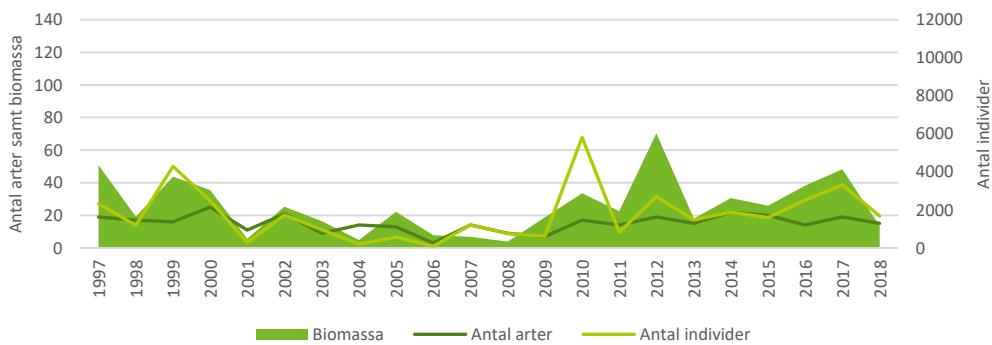
Figur 20. Stationen SYH inne i Sydhamnen, åren 1997-2018. Antal arter, individtätet (individer/m<sup>2</sup>) samt biomassa g/m<sup>2</sup> exklusive blåmusslor *M. edulis*
