# Kustkontrollprogram för Helsingborg

Årsrapport 2015-2016

Kustkontrollprogram för Helsingborg - årsrapport 2015-2016

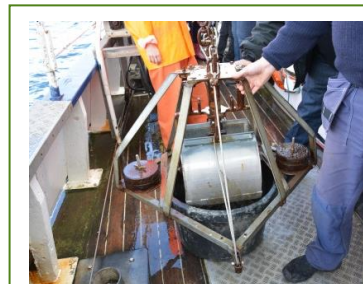
När prover av bottenlevande djur ska tas används ofta en, på fackspråk kallad, huggare.

Det finns många varianter men gemensamt för alla är att de tränger ner en bit i sedimentet varpå en skopliknande mekanism slår igen för att på ett säkert sätt få upp sediment med djuren i till ytan.

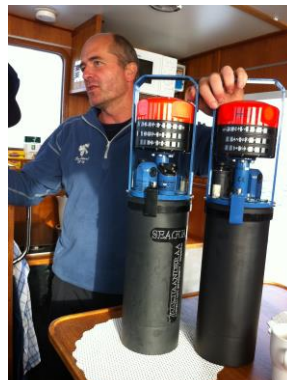
Bild 4. Helsingborgs och Landskronas mätsonder.

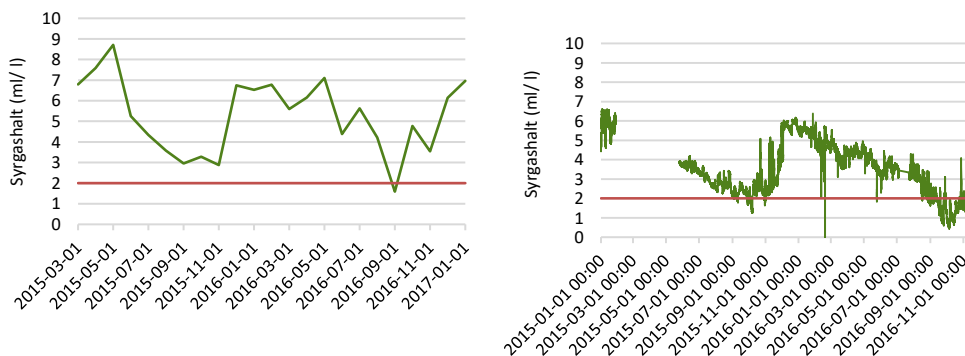
Figur 6. a) Syrgashalt (ml/ l) på 15 m djup vid Landskronadjupet 2015-2016 och gränsen för då djurlivet dör vid 2 ml/l.

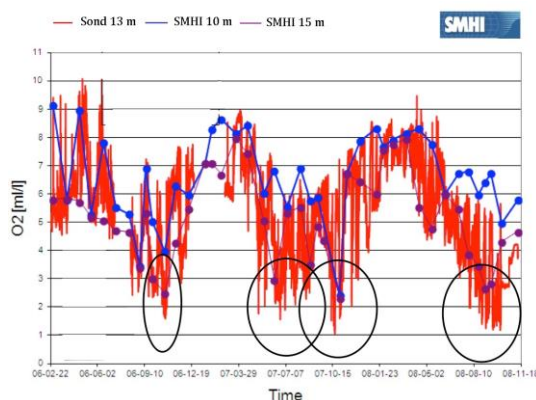
Figur 7. Syrehalter varje timme vid botten utanför Råå (Station R0,5, 13 m) 2006-2008 (röd linje) och månadsvisa data från SMHI på 10 och 15 meters djup i Landskronadjupet (punkter). De inringade perioderna är tillfällen då syrehalterna är kritiskt låga.

Mätningar med sond är helt nödvändiga för att ge en relevant bild av syrebrist, men även av förändringar i salthalt och temperatur. Det är exempelvis mycket viktigt att känna till extremvärden och varaktigheter av syrebrist för att tolka effekter på djurlivet. De månadsvisa mätningar av syre kan inte fånga upp detta. I figur 7 ges exempel på det senare. Av figuren framgår att mätningarna med sond registrerar ett flertal tillfällen med kritiska halter medan månadsvisa mätningar inte alls påvisar detta.

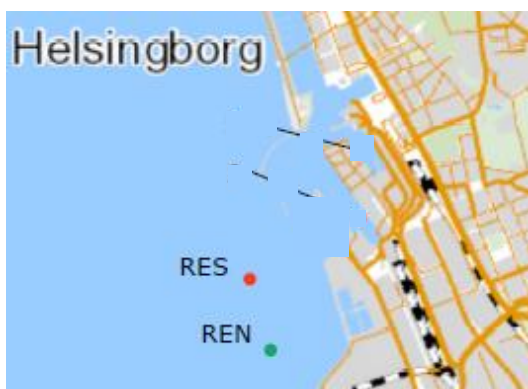
Figur 9. Provtagningsstationer inom Helsingborgs marina miljöövervakning. Gröna och röda prickar markerar provtagningslokaler i recipientkontrollprogrammet, där gröna stationer är aktiva och röda inaktiva.

Öresundsverket togs i drift 1974 och ligger i södra delarna av Helsingborg, nära färjeläget. Omkring 130 000 personer samt en mängd större och mindre industrier är anslutna till reningsverket, som tar emot i genomsnitt 55 000 kubikmeter vatten varje dygn. Nordvästra Skånes Vatten och Avlopp AB, NSVA, är med och finansierar mätpunkterna utanför reningsverket (Figur 9).

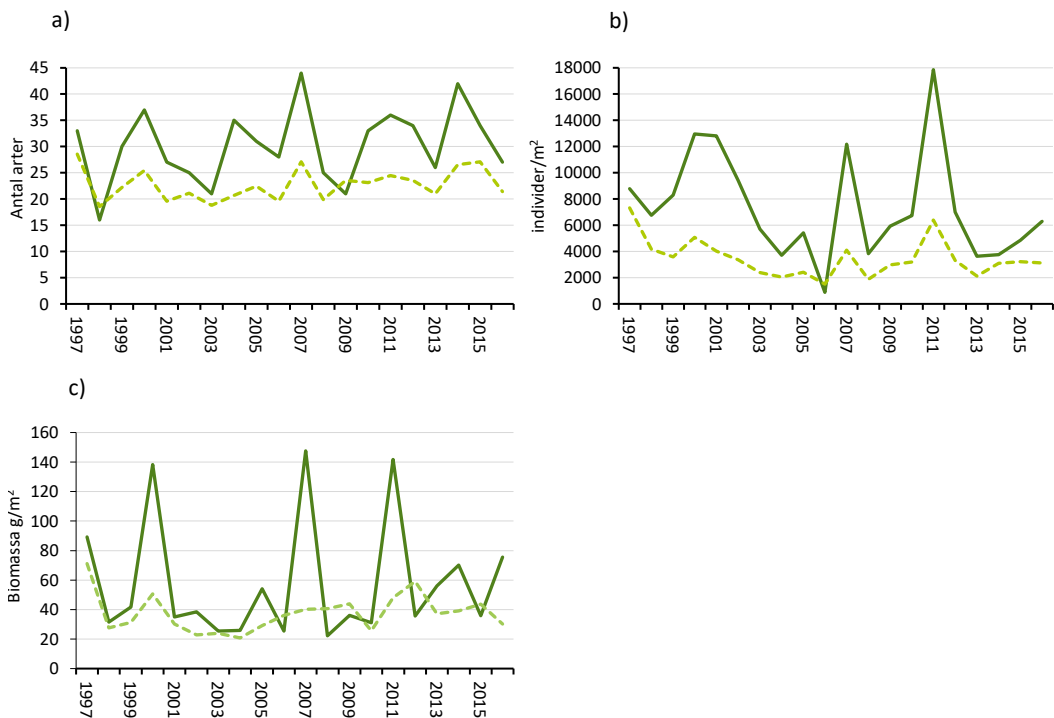
Figur 10. Stationerna vid Reningsverket, i gradient från hamnen och ut 1,5 kilometer, åren 1997-2016. Den streckade linjen anger det totala medelvärdet för kustkontrollprogrammets alla nio stationer under perioden 1997-2016.

Vi ser en generell trend där bottenfaunan vid reningsverkets station RES visar något bättre värden än medelvärdet för alla stationer inom kustkontrollprogrammet (Figur 10 a, b & c). Vi kan se att antal individer per kvadratmeter samt den totala biomassan mätt i gram per kvadratmeter gick ned något under 2015 för att sedan gå upp igen under 2016. Det motsatta ser vi för antal arter där ett högre värde uppmättes 2015 jämfört med 2016. (Figur 10 a, b & c)

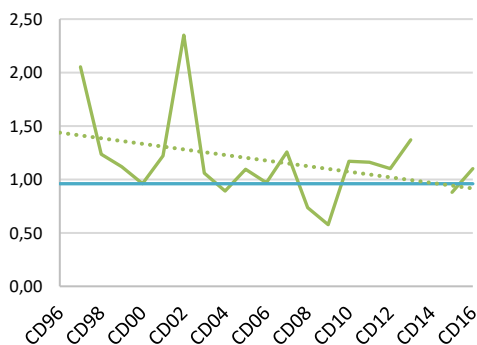
Figur 12. Kadmium i musslor (mg/kg TS) som grön linje under åren 1997-2016. Blå linje visar HELCOMS gränsvärde för kadmium i blåmusslor.

Mätningarna 2015/2016 av metaller i sediment utanför reningsverket visar att innehållet inte skiljer sig mycket från medelvärdet för hela mätperioden (Tabell 6). Halterna avviker obetydlig från förindustriella nivåer enligt Naturvårdsverkets avvikelseklassning. Halterna i musslor skiljer sig inte heller mycket från medelvärdet för hela mätperioden för vart och ett av ämnena. Undantaget är arsenik, As, där halten för 2016 är den högsta sedan 2001 (Figur 13 och Tabell 7) Arsenik ligger generellt högre i hela mätprogrammet hösten 2016 och det återstår att se om nästa års halter visar på en tillfällig topp (Bilaga 4). 2012-2013 upphörde NSR, stadens avfallsföretag, att släppa lakvatten från Rökille deponin till reningsverket. Deponin innehåller förorenade massor med bland annat höga halter kadmium, Cd, i. En stor del av kadmiumen som kommit till reningsverket har fångats i deras slam men en viss del har också kommit med ut i havet. Enligt Helsingforskommissionens, HELCOM, förslag till gränsvärden för god status i musslor så ska halten inte överskrida 0,96 mg/kg TS (HELCOM 2013a). På stationen RES är halten 1,1 mg/kg TS 2016 vilket är ungefär samma halter som på övriga stationer samma år. (Figur 12 & Bilaga 4).

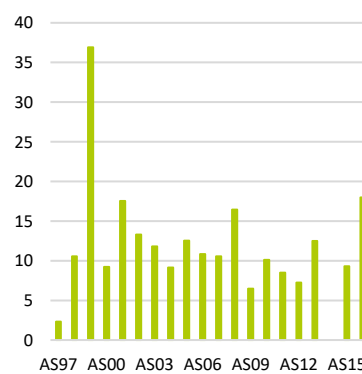
Figur 13. arsenik, As, (mg/kg TS) i musslor 1997-2016.

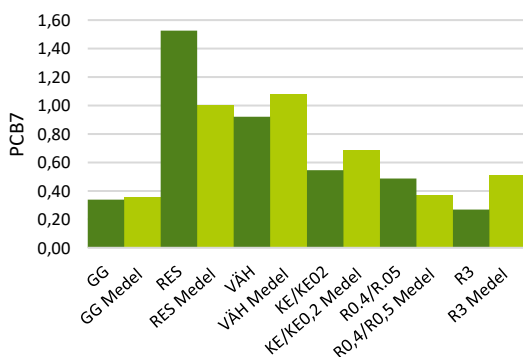
Figur 15. Uppmått halt av PCB7 (ppm fettvikt) i skrubbskädda 2016 på samtliga stationer samt medel för dessa.

Provet på skrubbskäddor utanför reningsverket, RES, visar att halterna av miljögifter ligger väl under EU:s gränsvärde för konsumtion (Tabell 5). Trots detta är det värt att notera att PCB7 i fisk, tillskillnad från i musslor, sticker ut för station RES. De uppmätta halterna i skrubbskädda för 2015/2016 är högst i området och ligger över medelvärdet för både stationen och för hela mätområdet (Tabell 9 och Figur 15).

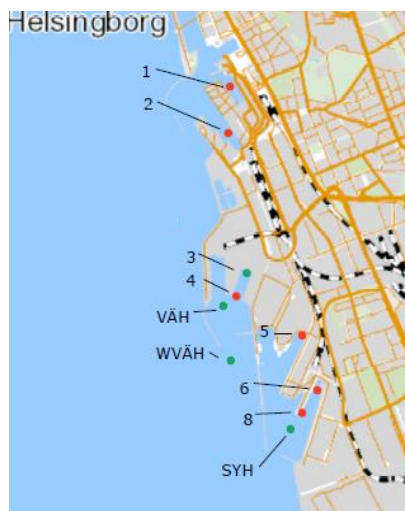
Figur 16. Provtagningsstationer inom Helsingborgs marina miljöövervakning. Gröna och röda prickar markerar provtagningslokaler i recipientkontrollprogrammet, där gröna stationer är aktiva och röda inaktiva.

Helsingborgs hamn består av tre hamnar, Nordhamnen, Västhamnen och Sydhamnen. Nordhamnen är den äldsta delen och västhamnen, den nyaste, invigdes 1985. Västhamnen fungerar som containerhamn, Sydhamnen främst som spannmål- och oljeterminal och Nordhamnen är främst för färjetrafik. Sedan 2016 släpper stadens avfallsbolag NSR AB lakvatten från Rökille deponin ned till Västhamnen och sedan 2013 släpper stadens sopförbränningsverk som ägs av Öresundskraft AB sitt reade rökgaskondensat till samma hamn. NSR AB, Öresundskraft AB och Helsingborgs hamn AB är med och finansiera mätpunkterna i och utanför hamnarna (Figur 16).

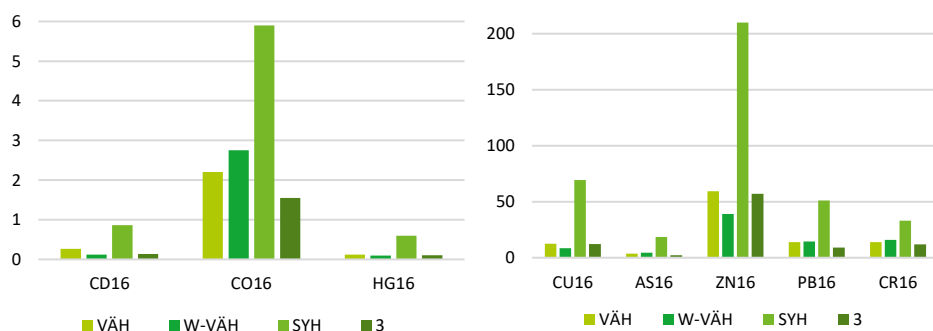
Fig. 19. Metaller i sediment (mg/kg TS).

Mätningarna 2016 i sediment visar att Västhamnen generellt har lägre halter av metaller i sedimenten än sydhamnen (Tabell 10). Detta kan delvis bero på att Västhamnen har lägre organisk halt i sedimenten än Sydhamnen och därför binder miljögifter sämre (Bilaga 6). Enligt Naturvårdsverkets klassning avviker halterna i Sydhamnen, SYH, tydligt till mycket tydligt från förindustriella nivåer i Sverige för alla metaller utom kobolt, Co, och krom, Cr (Tabell 10). För zink, Zn, är halterna nästan 4 gånger så höga i sedimenten i Sydhamnen, SYH, än i Västhamnen (Figur 19). Zink ligger generellt högt i hela mätprogrammet 2016 och kommande mätningar får visa om det är en tillfällig topp (Bilaga 3).

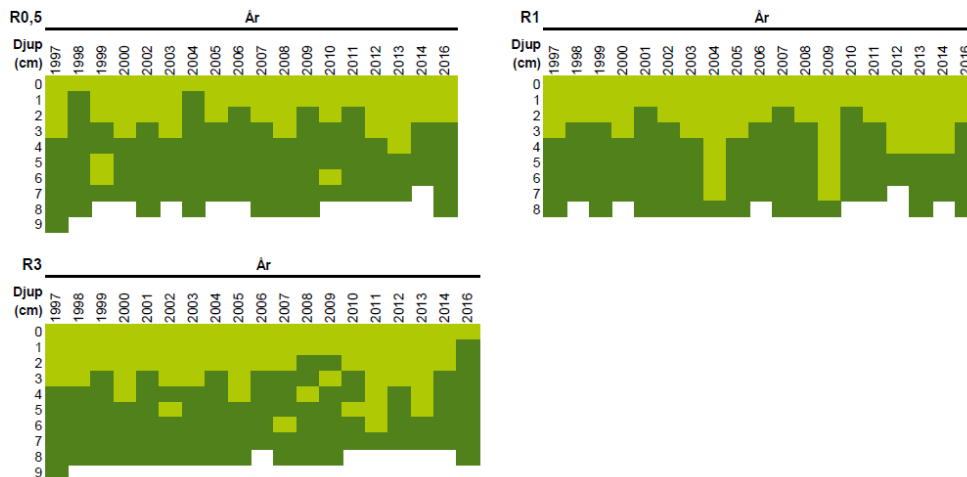
Figur 27. Syretillgång i sedimenten vid Kopparverkshamnen. Ljusgrönt indikerar syretillgång och mörkgrön indikerar att syre ej finns att tillgå. Provpunkt KE anger år lokaliserad i hamnen. Siffran efter KE på övriga provpunkter anger avstånd från hamnen i kilometer.
