# Undersökning av den marina miljön efter svavelsyrautsläpp från Kemira Kemi AB

Lena Börjesson, Magnus Karlsson & Peter Göransson  
Miljönämnden i Helsingborg 2005

## Bakgrund

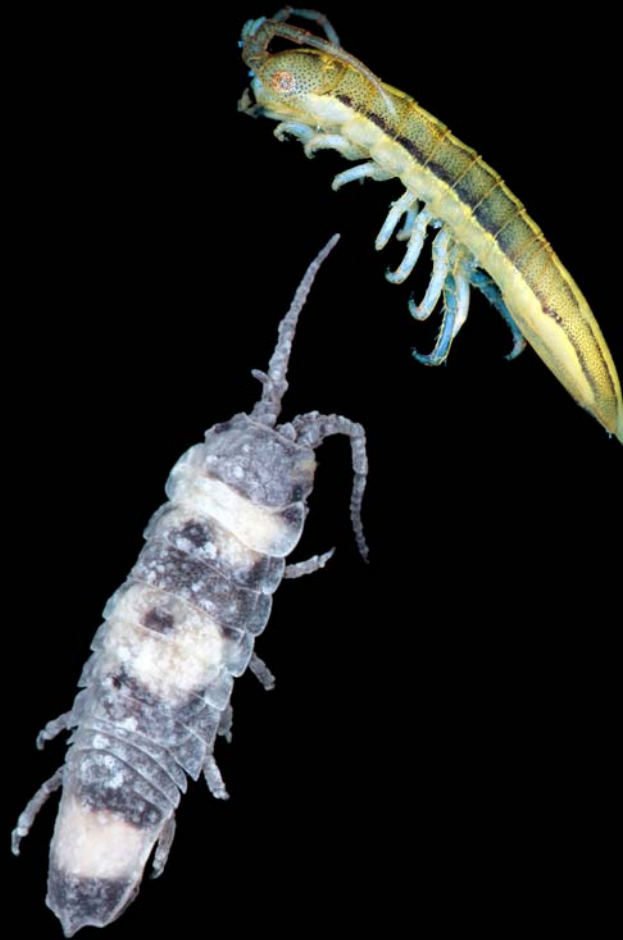
**Omslagsbilden** visar tånggråsuggan *Idotea*. Det övre exemplaret är från ett opåverkat område och det nedre exemplaret är hämtat från Kopparverkshamnen efter svavelsyrautsläppet från Kemira Kemi AB den fjärde februari 2005.

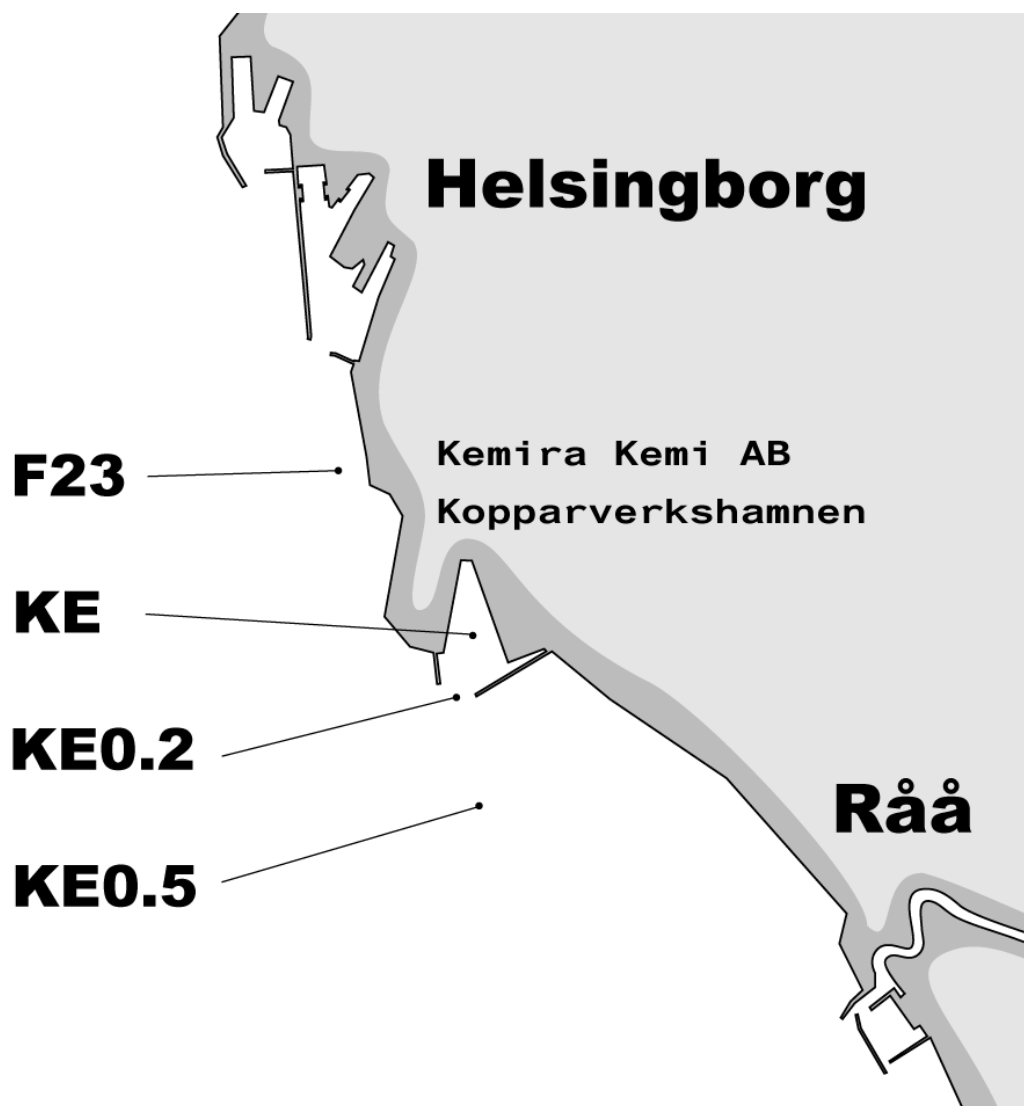
**Fig. 1.** Positioner för de stationer som undersöktes 1 mars 2005 efter svavelsyrautsläpp från Kemira Kemi AB den 4 februari 2005.

Den förste mars 2005 togs prover på bottenfauna. Tio replikat med haps-corer (0,0125m<sup>2</sup>) på stationerna KE (mitt i hamnbassängen), KE0,2 (hamnmyningen), KE0,5 (300m söder om hamnmyningen i den muddrade rännan) samt F23 (väst om Kopparverkshamnen). Se figur 1. Proverna sållades enligt standard genom ett 1 mm sållbord och sållresten konserverades i 95% etanol. I samband med provtagningen gjordes preliminära observationer på faunans kondition. Samtliga prover analyserades sedan utförligt på laboratorium. Metodiken finns beskriven i Helsingborgs kustkontrollprogram's årligen utkommande rapporter. På ovan nämnda stationer mättes också redoxpotentialen på olika djup i sedimentet.

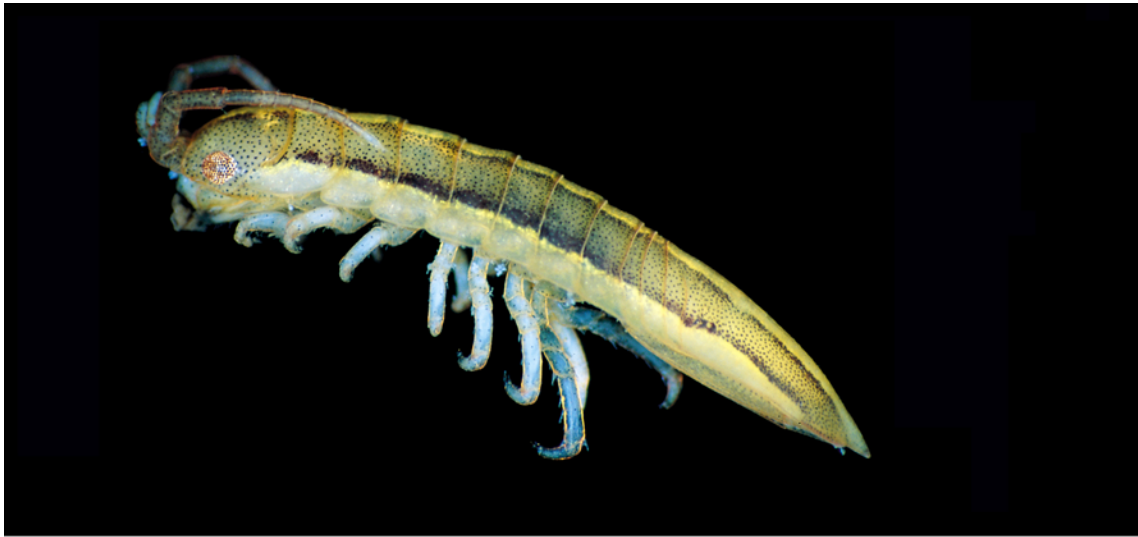
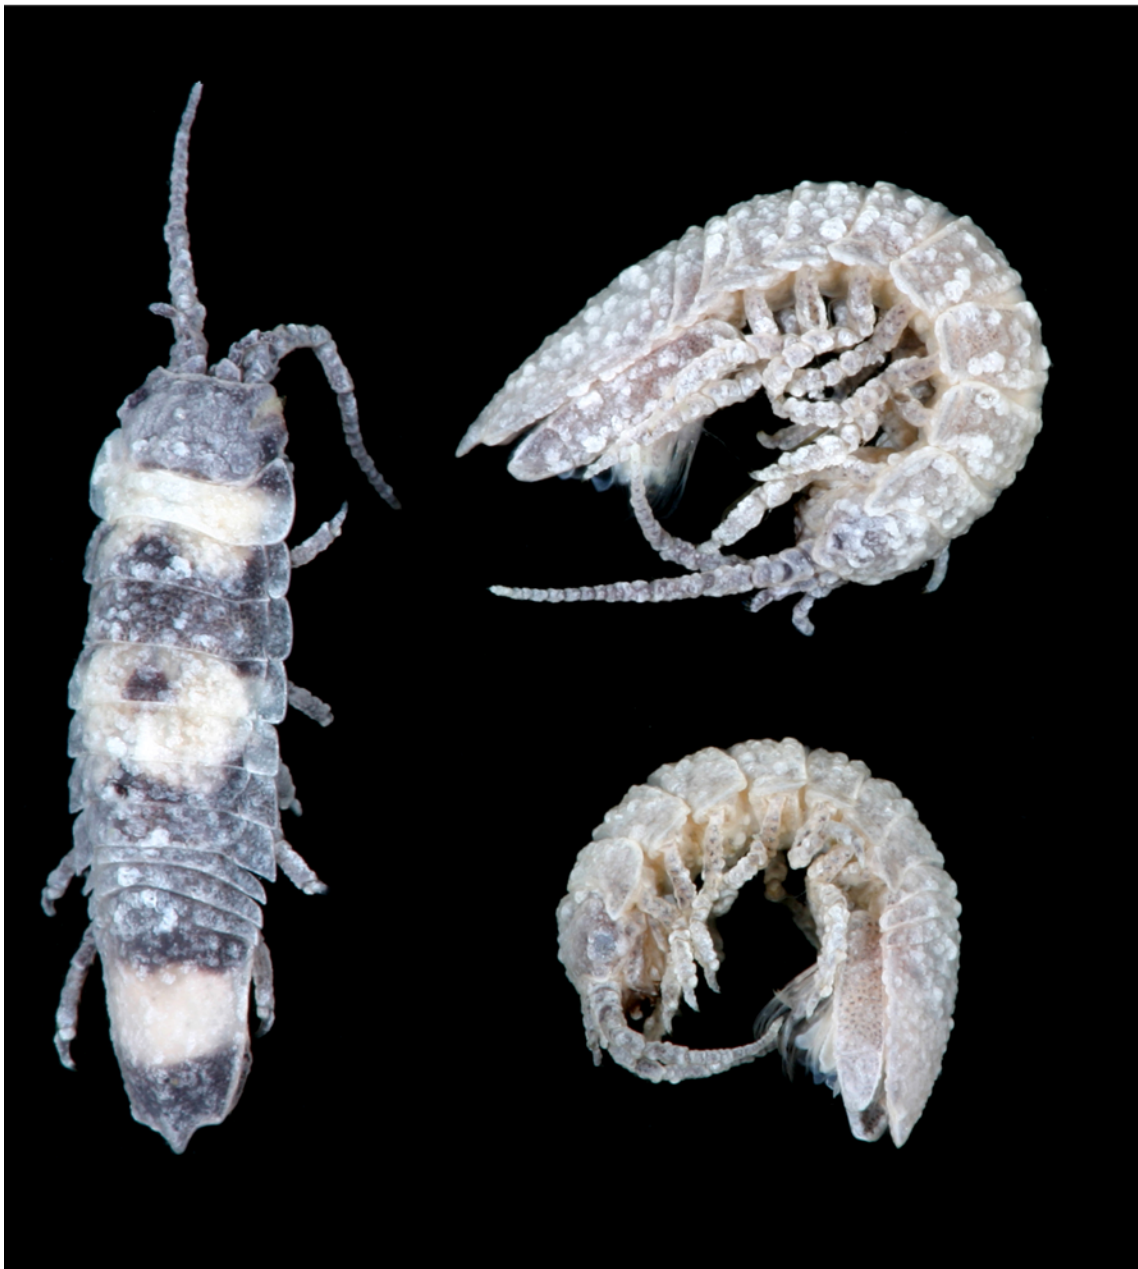
**Fig. 2.** Övre bilden visar tånggråsuggan *Idotea* från en opåverkad miljö. Nedre bilden visar *Idotea* från Kopparverkshamnen 1 mars 2005 efter svavelsyrautsläpp från Kemira Kemi AB den 4 februari 2005. Foto: Peter Göransson ©

Vid genomgången av proverna på laboratoriet bekräftades de observationer som redan gjorts ombord på provtagningsfartyget. På stationen mitt i hamnen, KE, fanns endast döda djur. Dessa var blekta, kräftdjuren hade utfällningar på kroppsytan och ögonen var grumliga. Se figur 2 och 3. Blåmuslornas mantel låg fastklibbad mot skalkanten, tusensnäckornas skal var mjukt och på utsidan fanns vita utfällningar. Efter observation av kraftig färgförändring på de etiketter som lagts i provburkarna från station KE, uppmättes pH till mellan 4 och 6. De låga pH värden som uppmättes i provburkar från denna station tyder på att svavelsyra finns kvar i sedimentet även efter det att svavelsyran försvunnit från vattenmassan.

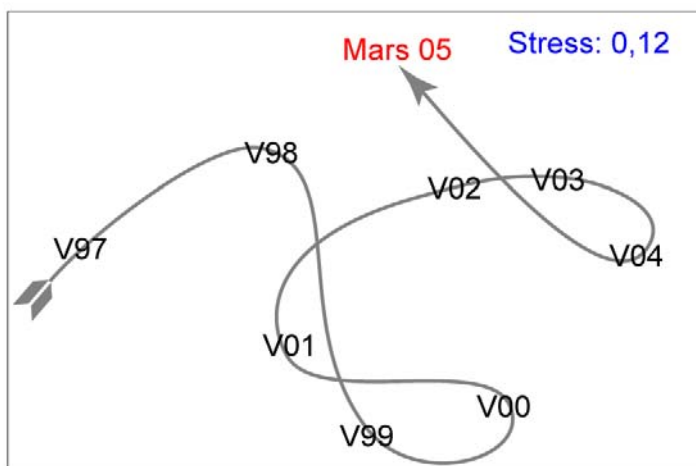
På station KE0,5 uppvisade faunan normal sammansättning. Totalt påträffades 22 taxa, vilket ligger nära det medel som gäller för perioden 1996-2004, (20,3 taxa). Vid statistisk analys med MDS (Multidimensionell skalning) enligt PRIMER (Clarke & Warwick 1994) konstaterades inte heller någon större avvikelse från det tidigare tillståndet på stationen. Stationen präglas av instabilitet under mätperioden 1996-2004. Se figur 4.

KE0.5, vår och höst, individtäthet per kvadratmeter

KE0.5, vår, individtäthet per kvadratmeter

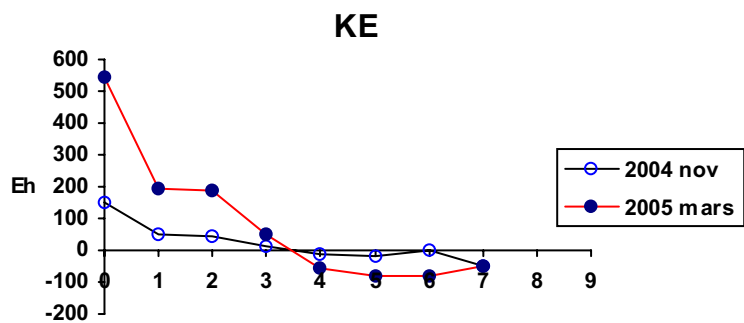
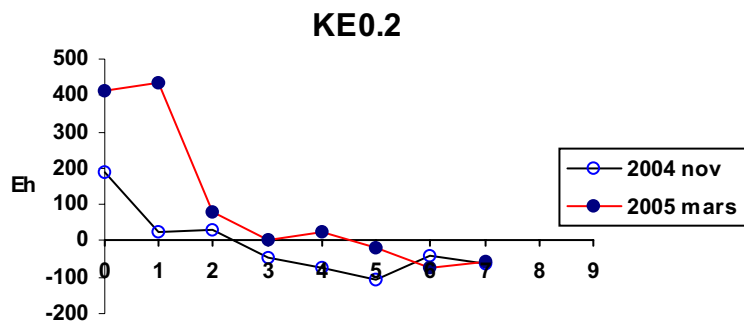
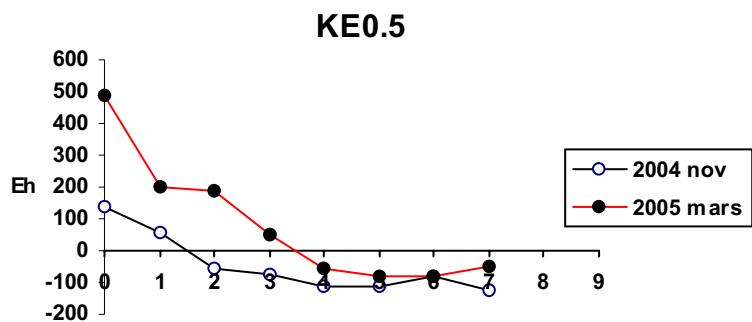
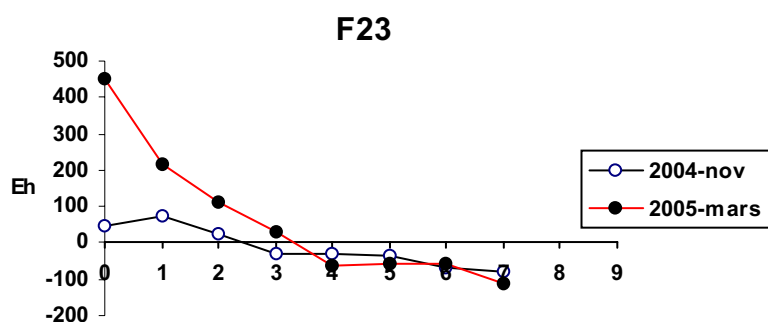
**Fig. 5.** Redoxpotential (Eh, mV) på olika djup i sedimentet (cm) på stationer i och utanför Kopperverkshamnen i november 2004 och mars 2005.

Resultatet av mätningarna av redoxpotential visade inte på några större förändringar sedan november 2004. Se figur 5.
