# BEVARANDEPROGRAM GANTOFTA

ANTAGET I KOMMUNFULLMÄKTIGE 2024-12-17

BEVARANDEPLANSKOMMITTÉN

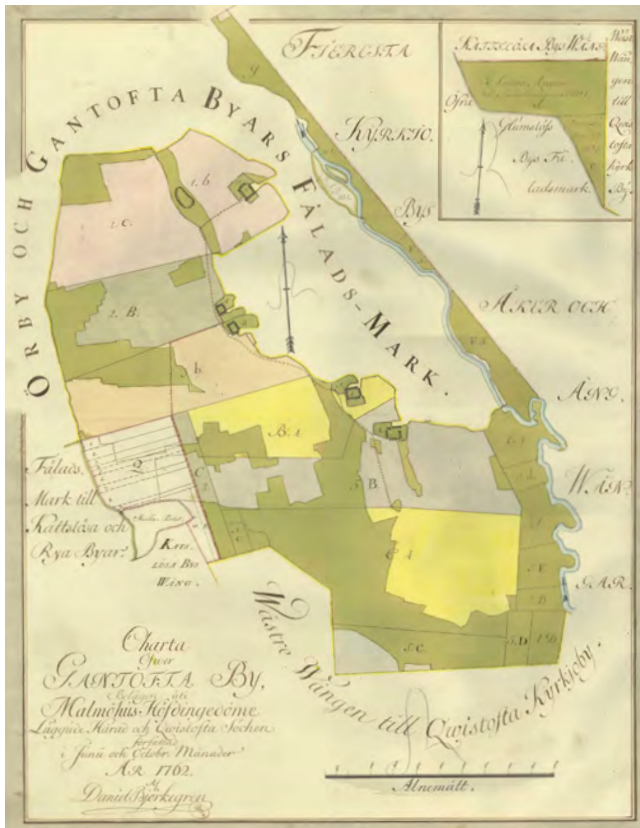
1762 års storskifte. Byns fem hemman var kringbyggda gårdar, vilka markeras på kartan med mörka kvadrater. Källa: Lantmäteriets Historiska kartor

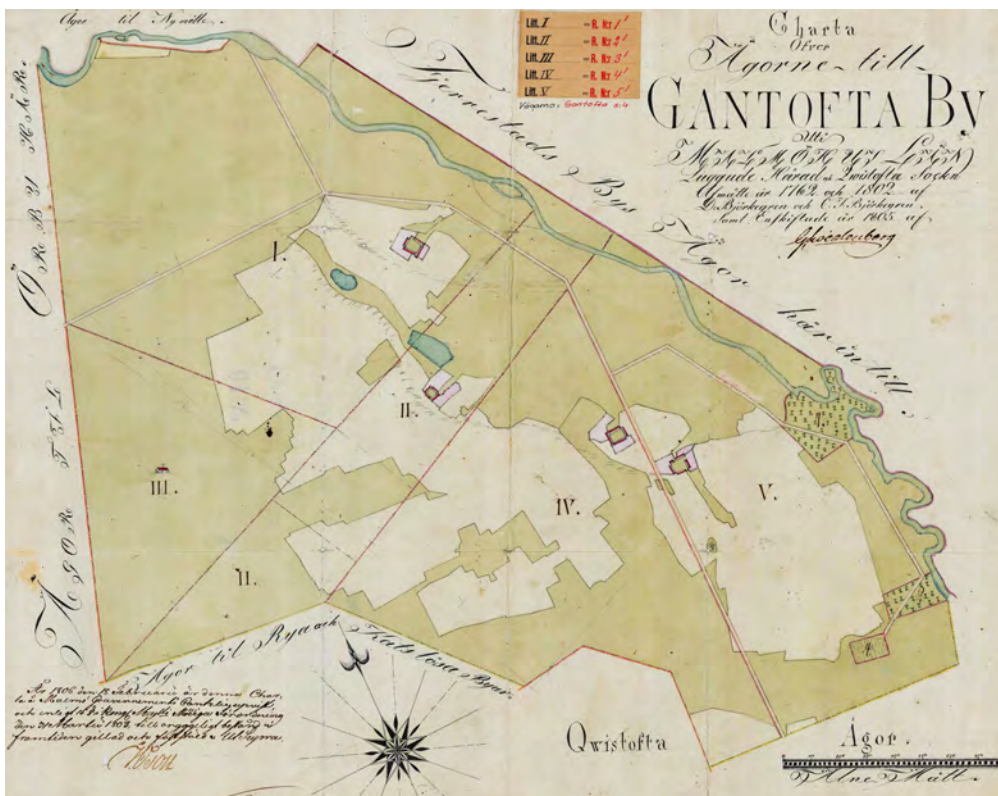
1806 års enskifte. Hemman nr 3 flyttar ut på västra delen av byns utmark medan övriga hemman ligger kvar. Källa: Lantmäteriets Historiska kartor

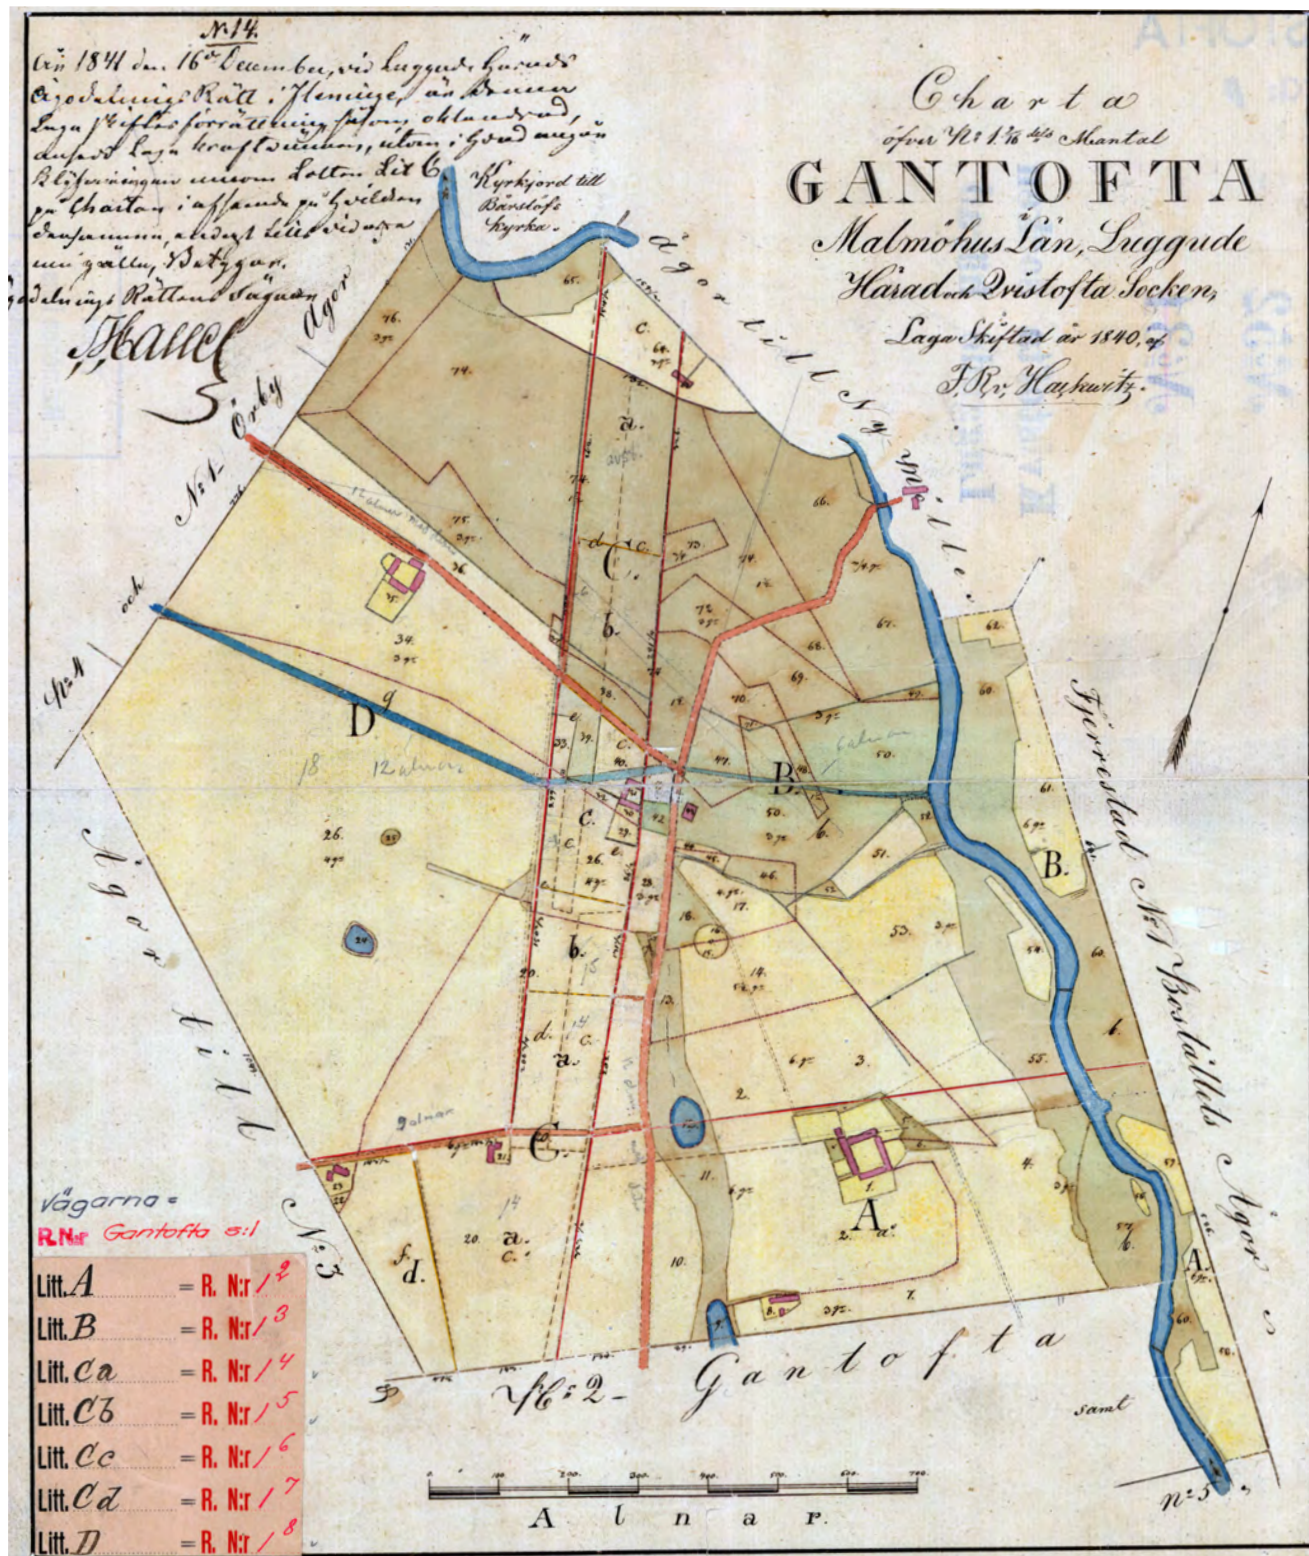
Delning av hemman nr 1 år 1841. Observera den i öst-västlig riktning grävda kanalen, som inte finns med på andra kartor. Gården ovanför bokstaven A är det ursprungliga hemmanet. I kartans övre östra del, längs Pålstoppsvägen, syns en större gård som inte varit med på tidigare kartor.  
 Källa: Lantmäteriets Historiska kartor

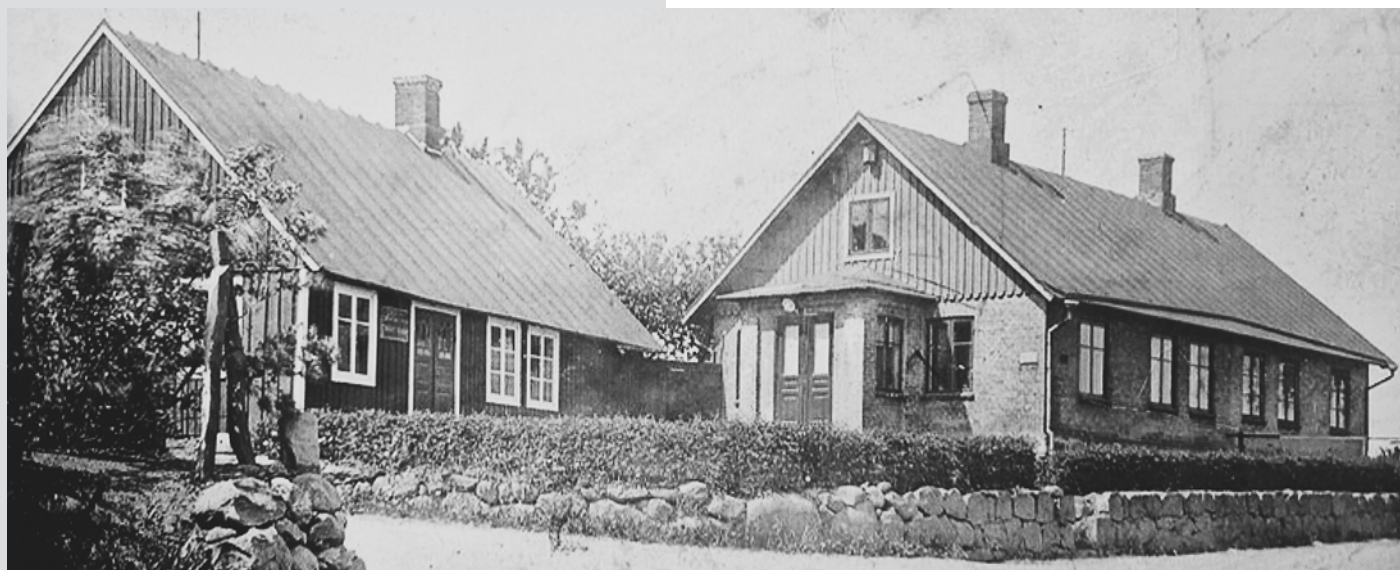
På fastigheten fanns före 1920 smedja, därefter sadelmakeri. Källa: Foto tillhandahållet av Stefan Svensson från Gantoftagruppen.

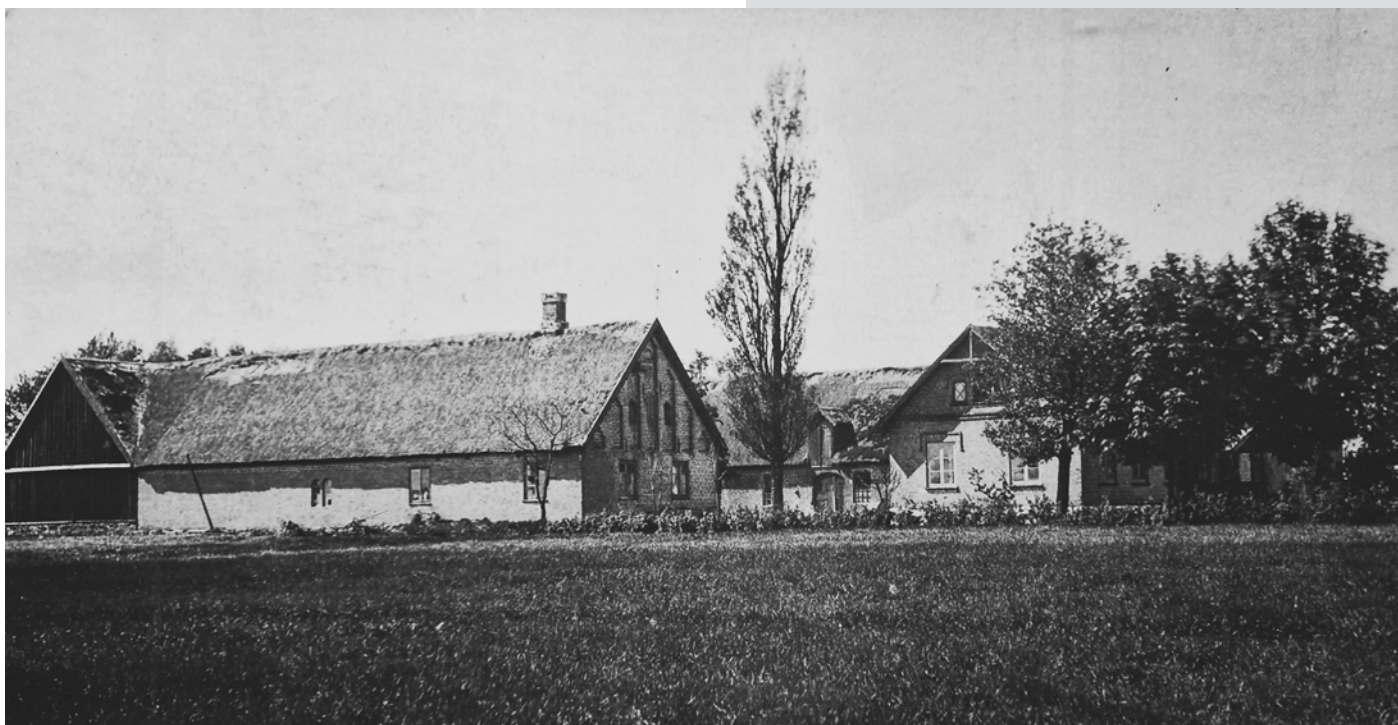
*Carlsro vid okänd tidpunkt. Här syns att en tvärställd långa slöt gårdsplanen i väster. Längorna hade stråtak. Foto tillhandahållet av Stefan Svensson i Gantoftagruppen.*
