# Bevarandeprogram för Gantofta Remisshandling

2024-07-31

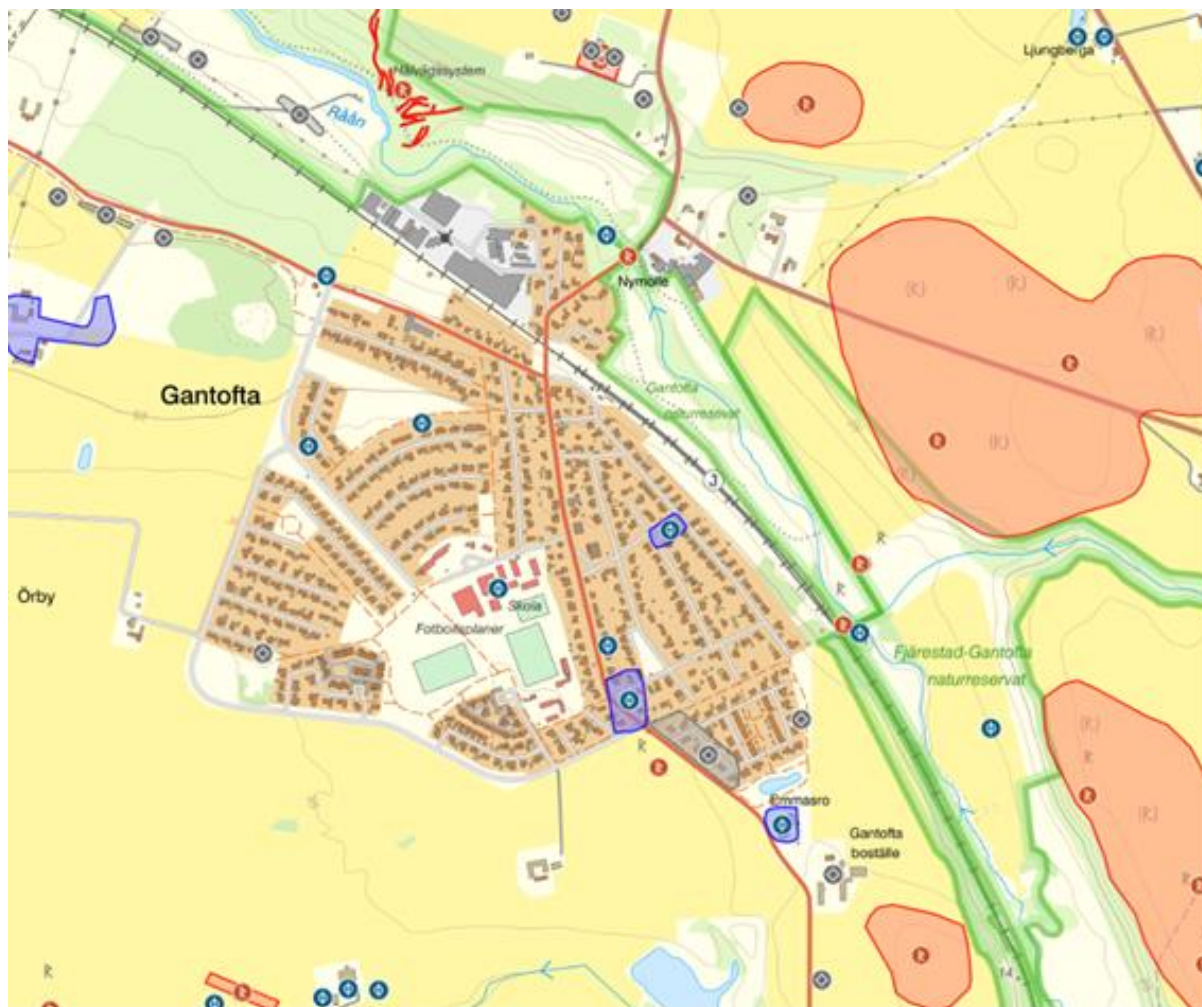
Fornlämningar, möjliga fornlämningar och övriga kulturhistoriska lämningar i Gantofta. Källa: Riksantikvarieämbetets Fornsök.

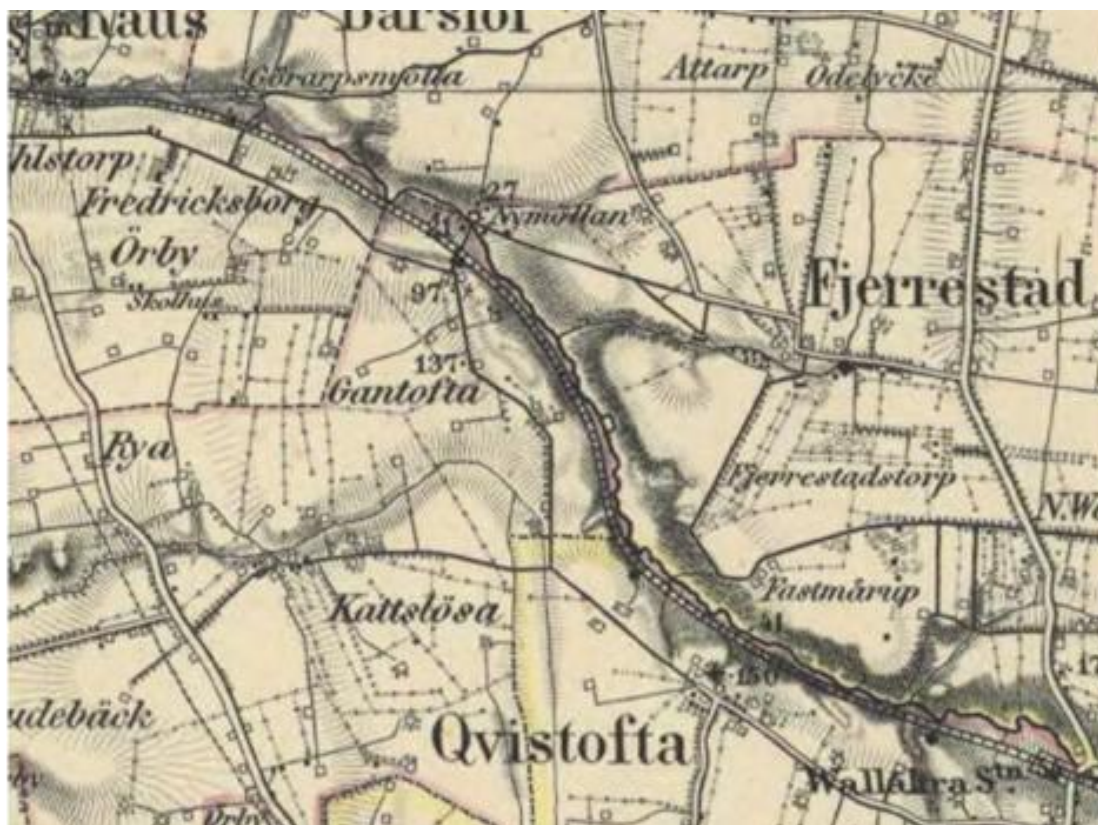
Generalstabskartan över området är daterad 1860, men järnvägen tillkom först 1865 och kartan är därför sannolikt något senare. Källa: Lantmäteriets Historiska kartor

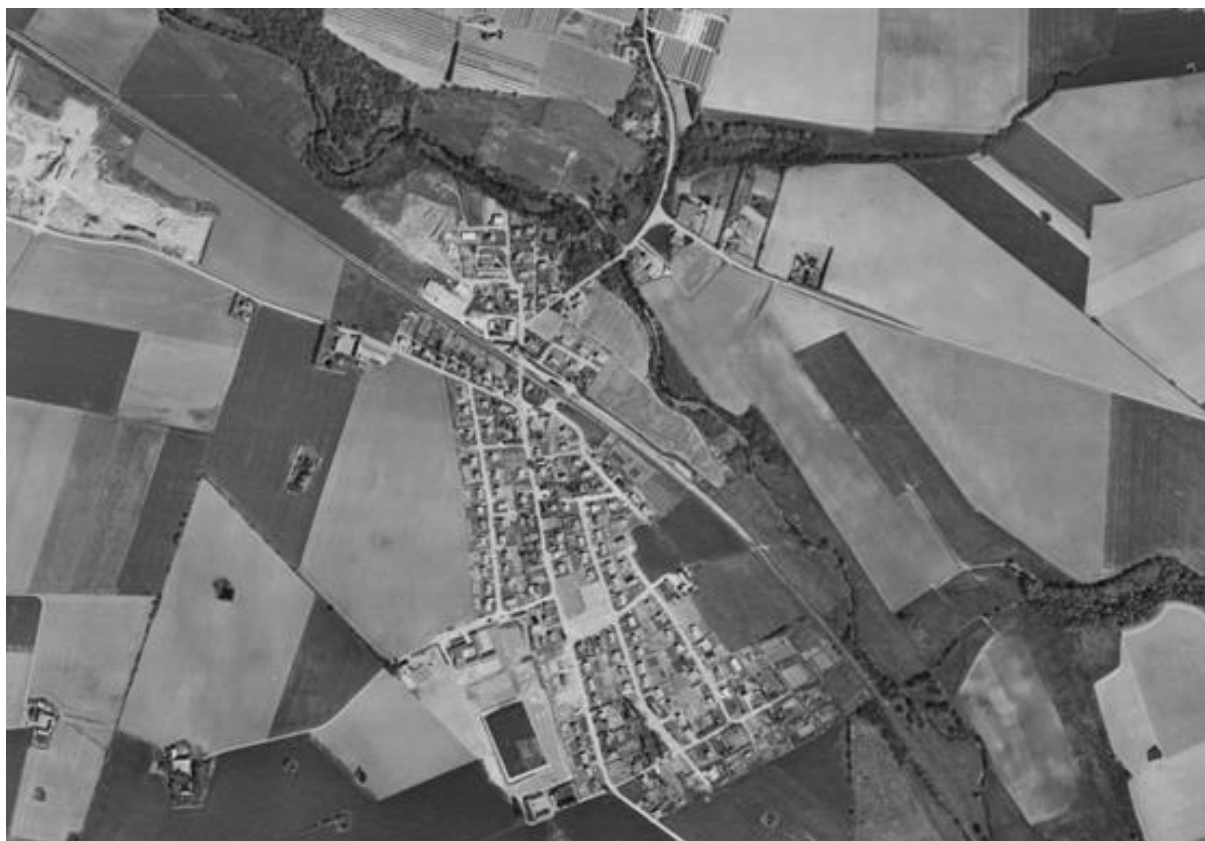
Flygfoto över Gantofta på 1960-talet. En rejäl bebyggelsestillväxt har skett framför allt söderut. Även området mellan järnvägen och Råån har fått tätare bebyggelse. I sydvästra delen av samhället har skola med idrottsplats anlagts. Källa: Lantmäteriet

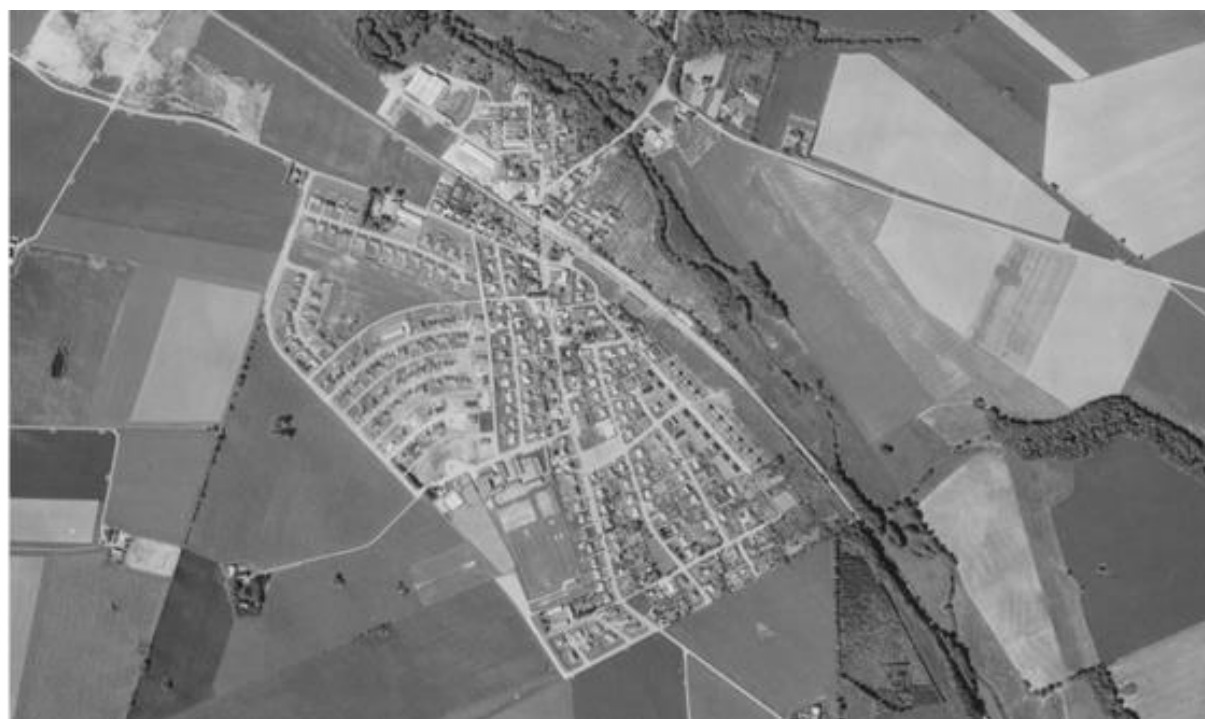
Flygbild över Gantofta kring 1975. Ett stort område i nordvästra delen av byn har bebyggt. Källa: Lantmäteriet

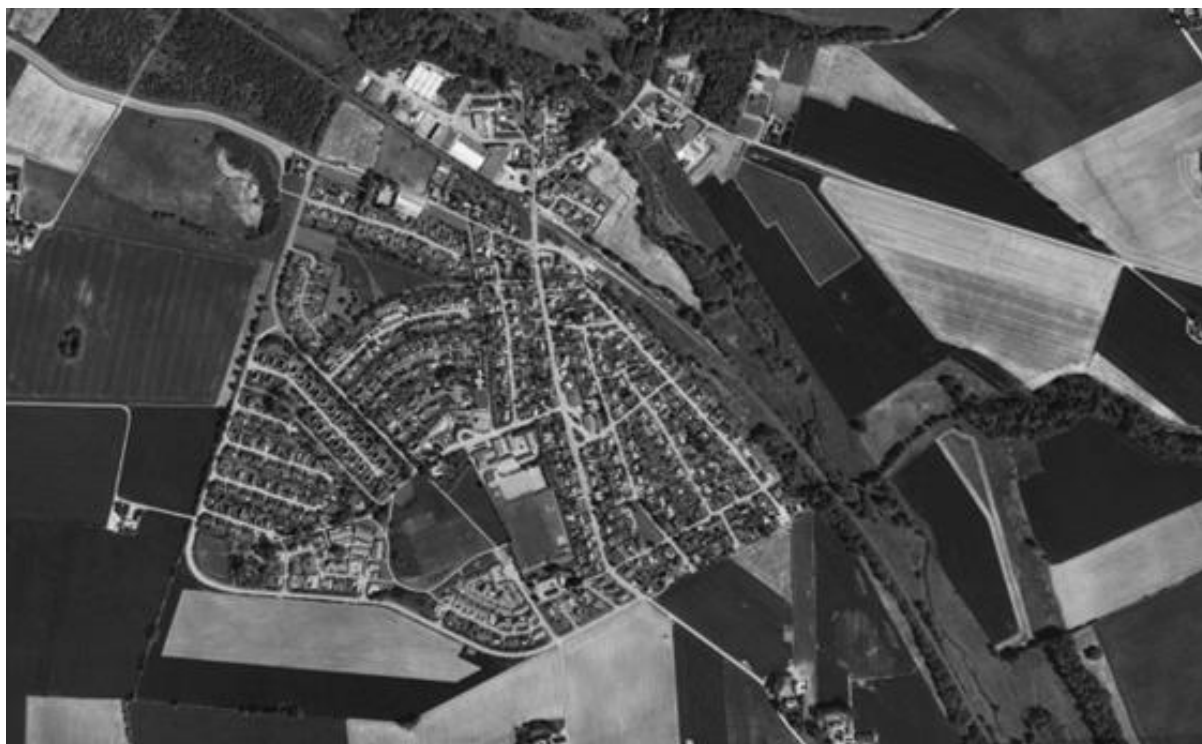
Flygbild över Gantofta år 2000. Bebyggelsen har brett ut sig åt sydväst. Källa: Lantmäteriet

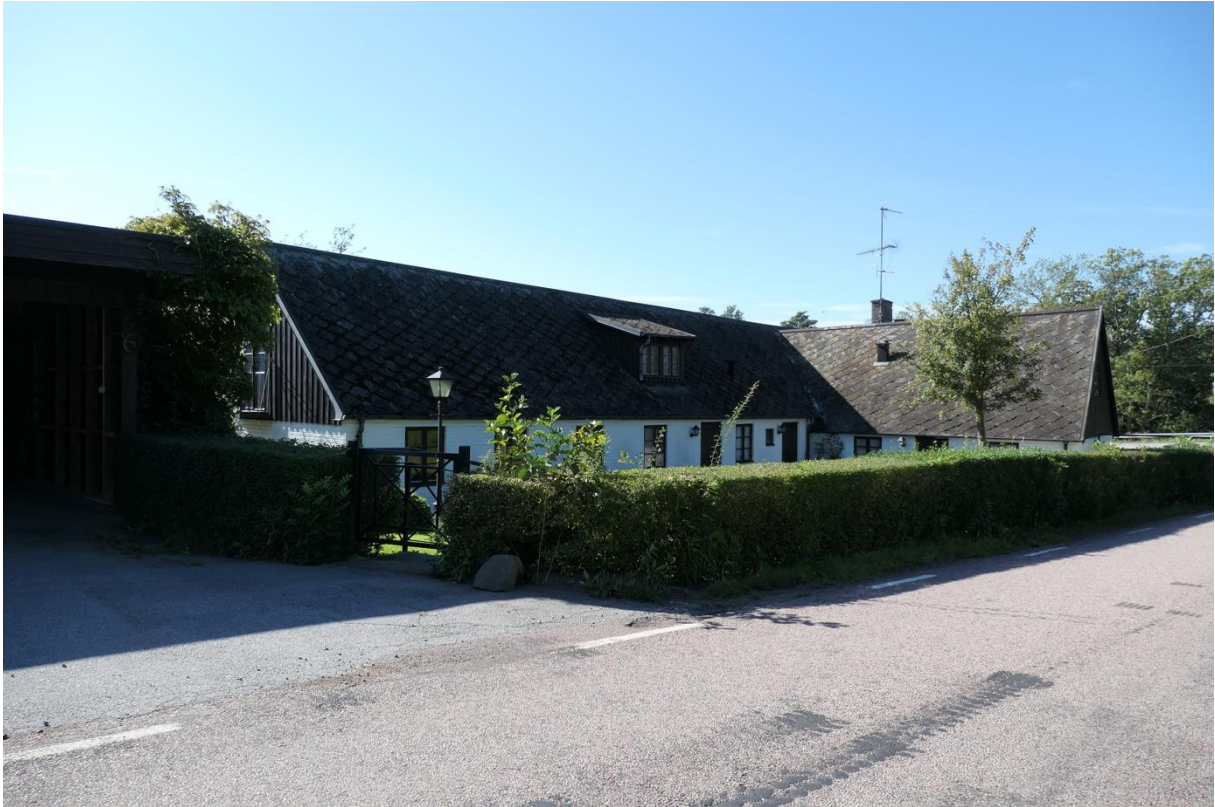
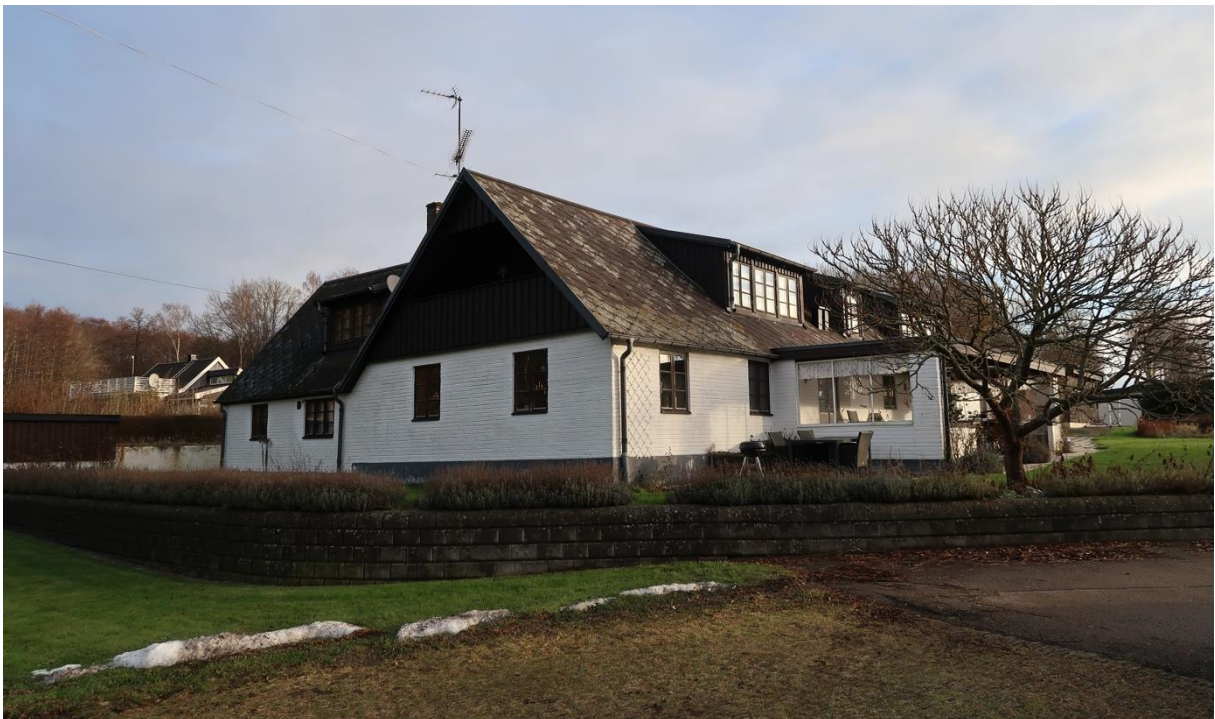
**Beskrivning och historik:** Det L-formade huset består av två byggnadskroppar i vinkel varav den längre byggnaden ligger parallellt med vägen och är uppförd i ett plan med ett tillbyggt mindre uterum på södra fasaden. En låg, gråmålad sockel är synlig kring delar av byggnaden. Fasaden är av vitmålat tegel med gavelpartier av stående träpanel målad i svart kulör. Sadeltaket är täckt med diagonala eternitplattor och vinkelbyggnaden har tre skorstenar i olika storlek. Det finns sammanlagt fyra takkupor som är placerade både på den längre byggnadskroppen, placerad parallellt med vägen, och på vinkelbyggnaden. De svartmålade fönstren är tvåluftsfönster med mittpost och spröjs. De brunmålade dörrarna med spegelimitation är sekundära. Närmast huset finns gräsytor på norra och västra sidan och tomten omgärdas av en häck. Utanför häcken, på dess nordöstra sida finns en hårdgjord yta för parkering med tillhörande carport.

**Kulturhistorisk värdering:** Som en del av den äldre bebyggelsen i Gantofta innehar gården, med sin ålderdomliga karaktär, både ett lokalhistoriskt värde och ett kontinuitetsvärde. Dess utformning bidrar till ett miljöskapande värde då omkringliggande bebyggelse är sentida bostads- och industristrukturer. Karaktärsdrag är byggnadens volym och takvinkel och -material. Fönstren är sekundära men har en äldre karaktär genom dess spröjsning.

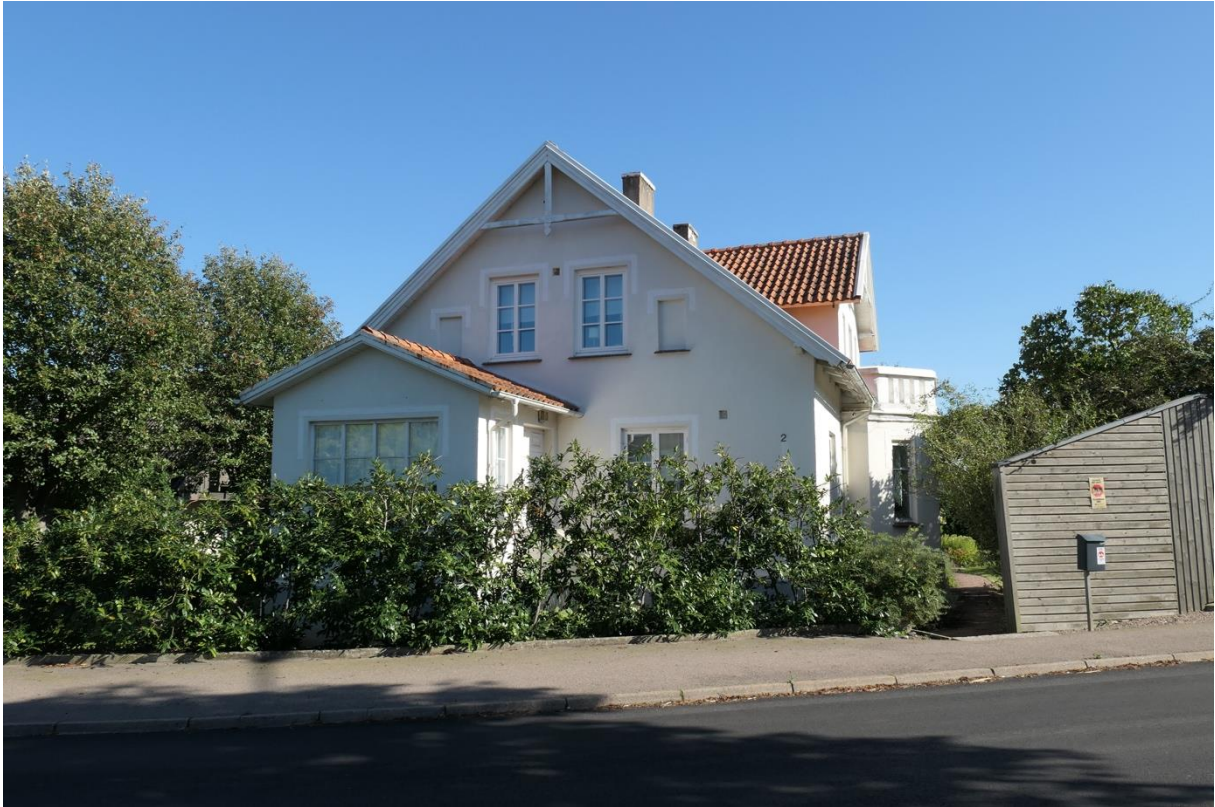
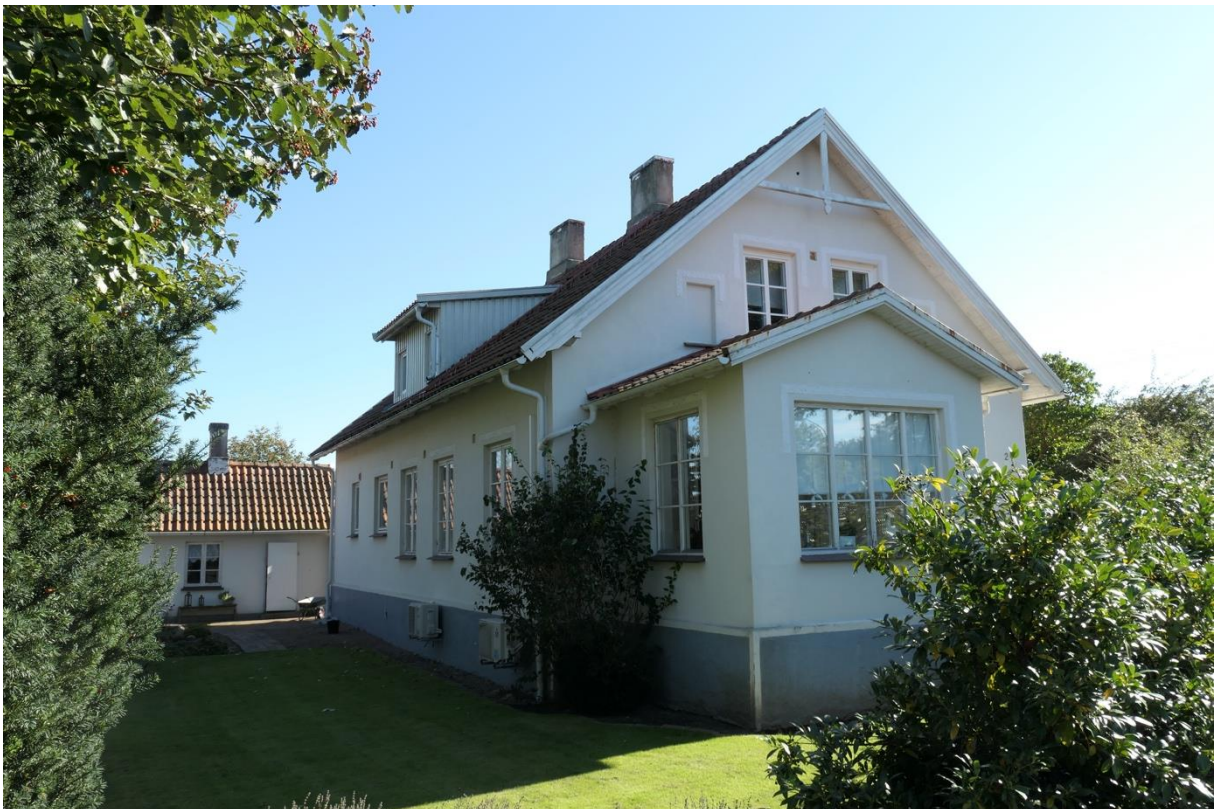
**Beskrivning och historik:** Villan ligger centralt placerad i byn, nära järnvägsövergången, och är uppförd i ett och ett halvt plan. En hög gråmålad sockel med kantmarkering övergår i en putsad fasad i gråddvitt. Sadeltaket är lagt med rött taktegel och har två skorstenar placerade inock. I norra takfallet finns en mindre takkupa med träpanel och i det södra en större putsad kupa/frontespis med tegelklätt sadeltak. Den sistnämnda har utgång till en putsad balkong, placerad ovan ett centralt placerat burspråk. På västra gavelfasaden finns ett vindfång/förstuga med trappa till en vitmålad spegeldörr. De vita fönstren med spröjs är sekundära och antal rutor varierar med storleken på fönstren. En vit spritputsad dekor markerar övre delen av fönstren. I nära anslutning till villan, i vinkel, finns ett annex i ett plan med putsad fasad i samma kulör som huvudbyggnaden och med samma taktäckning. Byggnaden har en skorsten placerad inock och fönster samt entrédörr placerade på västra fasaden. Den lummiga trädgården med träd, buskar, gräsytor och planteringar omgärdas av en häck. En hårdgjord yta öster om annexet utgör parkeringsyta.

**Kulturhistorisk värdering:** Som del av stationssamhället Gantoftas äldre byggnader har villan ett högt kulturhistoriskt värde. Byggnaden berättar om utbyggnaden av området kring järnvägen under andra hälften av 1800-talet och början av 1900-talet, och den prägel som karaktäriserade området. Med sin placering nära järnvägsspåren har den ett miljöskapande värde. Även om byggnaden förändrats något är karaktärsdrag så som volym, fasadmaterial, taktegel, fönstersättning, putsade dekordetaljer bevarade. Fönstren är sentida men har en äldre karaktär genom dess spröjsning.

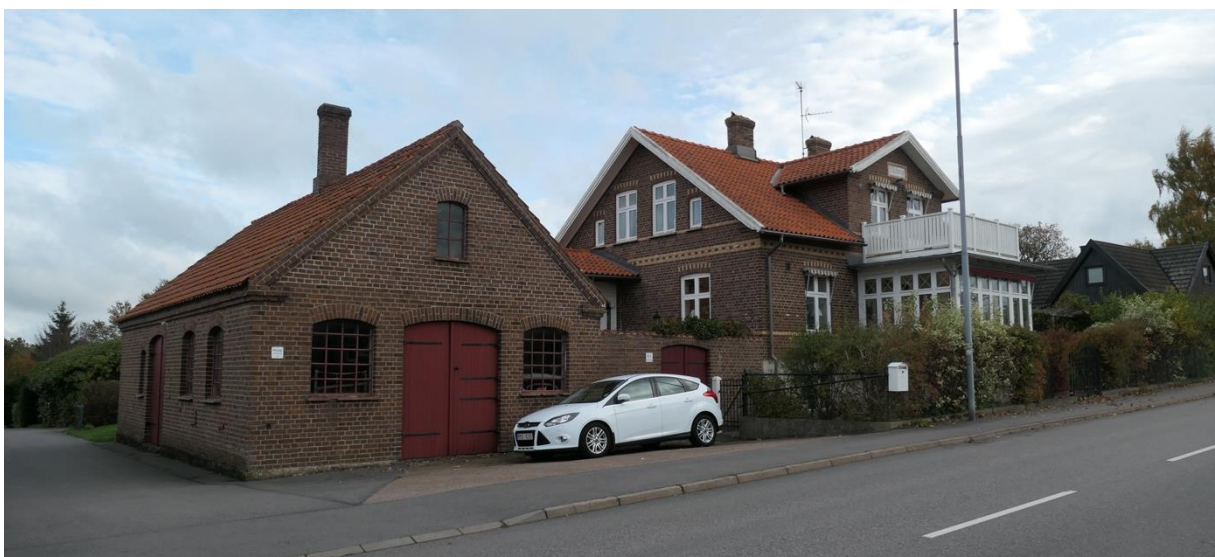
**Gantofta 1:44, Norra Kvistoftavägen 5 (Elleberg)**

Intill den mindre träbyggnaden finns en hårdjord yta för parkering. Fastigheten omgärdas av en häck och ett nätstaket med en svartmålad järngrind centralt placerad framför verandan. Trädgården har grönytor och upplevs lummig.

**Kulturhistorisk värdering:** Villan utgör del av Gantoftas äldre struktur kopplad till järnvägens utbyggnad och byns framväxt. Strax sydost om byggnaden låg tidigare möllan som brann ner under tidigt 1900-tal. Huvudbyggnaden har ett arkitektoniskt värde genom dess omsorgsfulla tegelarkitektur. Även om byggnaden förändrats något genom åren är den äldre karaktären och arkitekturen välbevarad genom material i fasad och takbeläggning, fönstersättning, fönsterutformning och dess glasveranda med ovanpåliggande balkong. Den välbevarade strukturen med huvudbyggnad och två ekonomibyggnader ger en värdefull helhetskaraktär och smedjan som verksamhet och byggnad bidrar till ett lokalhistoriskt värde. Viktiga karaktärsdrag på ekonomibyggnaderna är fasad- och taktegel samt järnfönster på den ena byggnaden och träpanelsfasad på den andra.

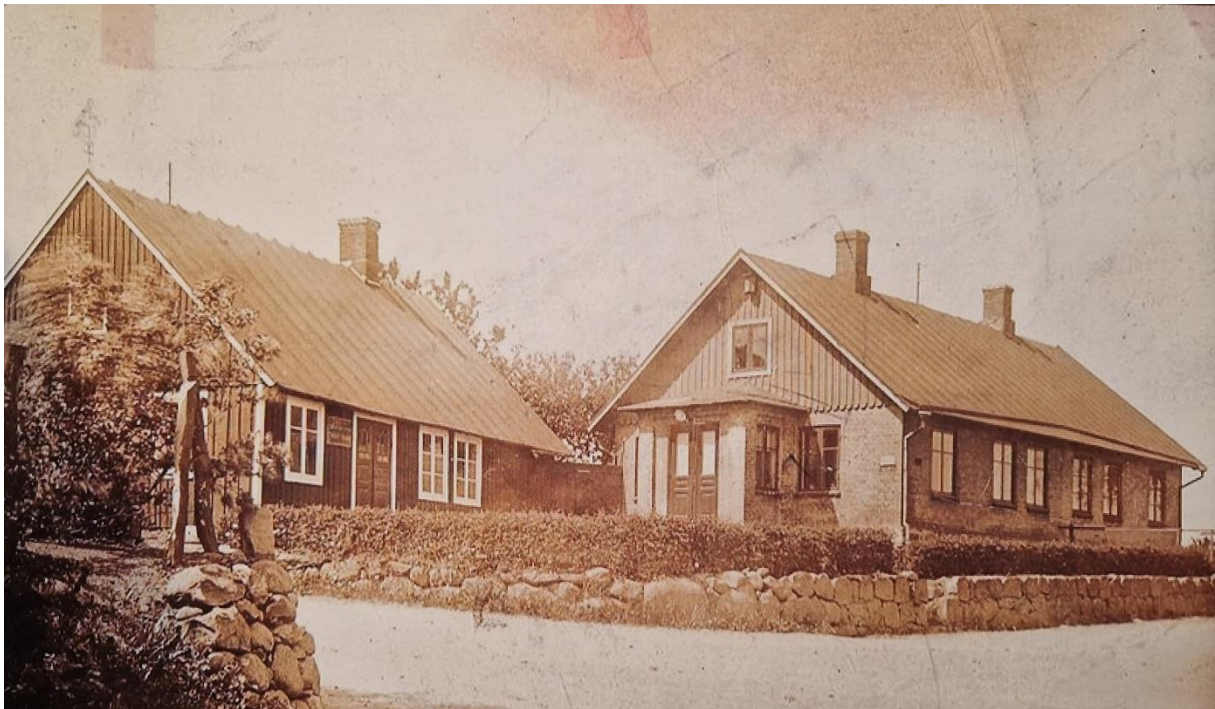
Byggnaderna är placerade nära gatan, med gräsytor främst bakom husen och en låg, fogad stenmur samt tät häck som avgränsar tomten i två väderstreck.

**Kulturhistorisk värdering:** Gathuset i tegel är något förändrat över tid men bidrar ändå till miljön vid korsningen Norra Kvistoftavägen och Pålstorpsvägen (huvudstråk i orten) med sin välbevarade form och placering. Detta bidrar till ett lokalhistoriskt värde men också ett miljöskapande värde. Det finns även ett lokalhistoriskt- samt ett kontinuitetsvärde utifrån de verksamheter som bedrivits på fastigheten. Bevarandevärd är dess volym, fönstersättning och material såsom tegel, träpanel och spröjsade fönster. Även om de nuvarande fönstren har en annan spröjsning än tidigare så bidrar de till byggnadens ålderdomliga karaktär.

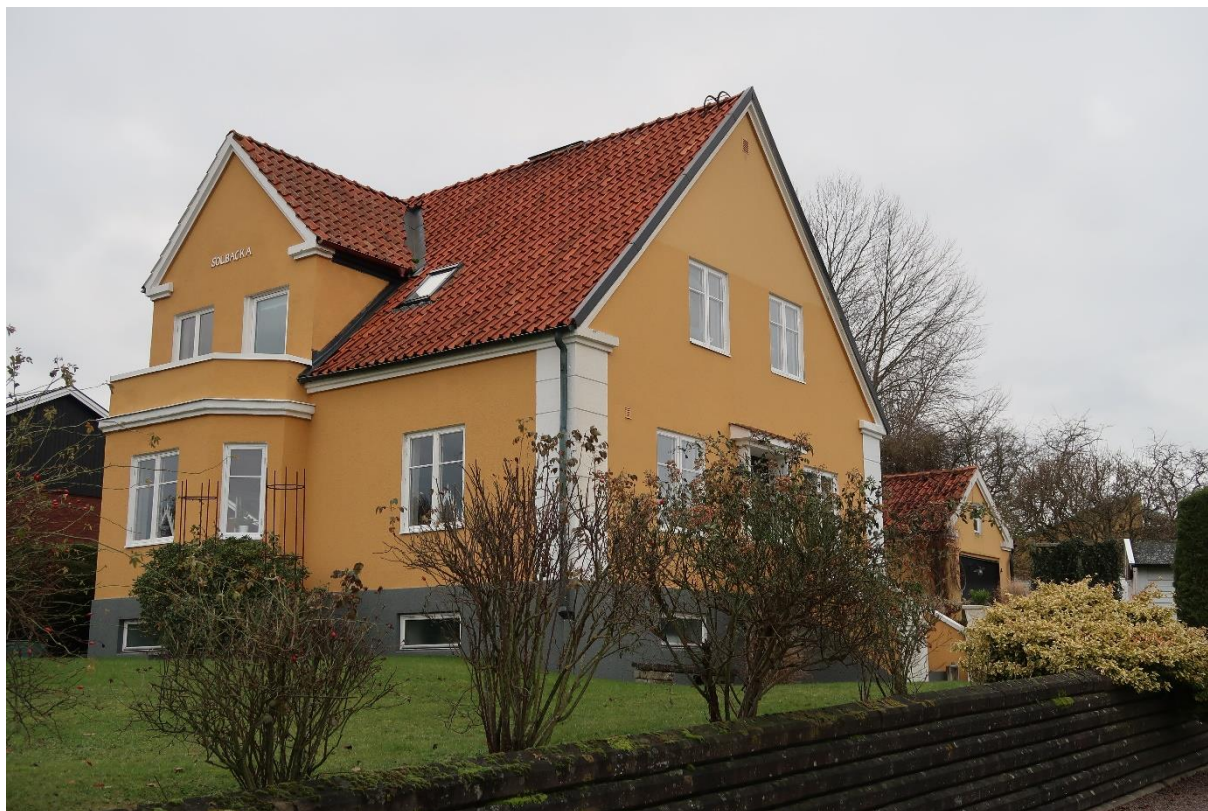
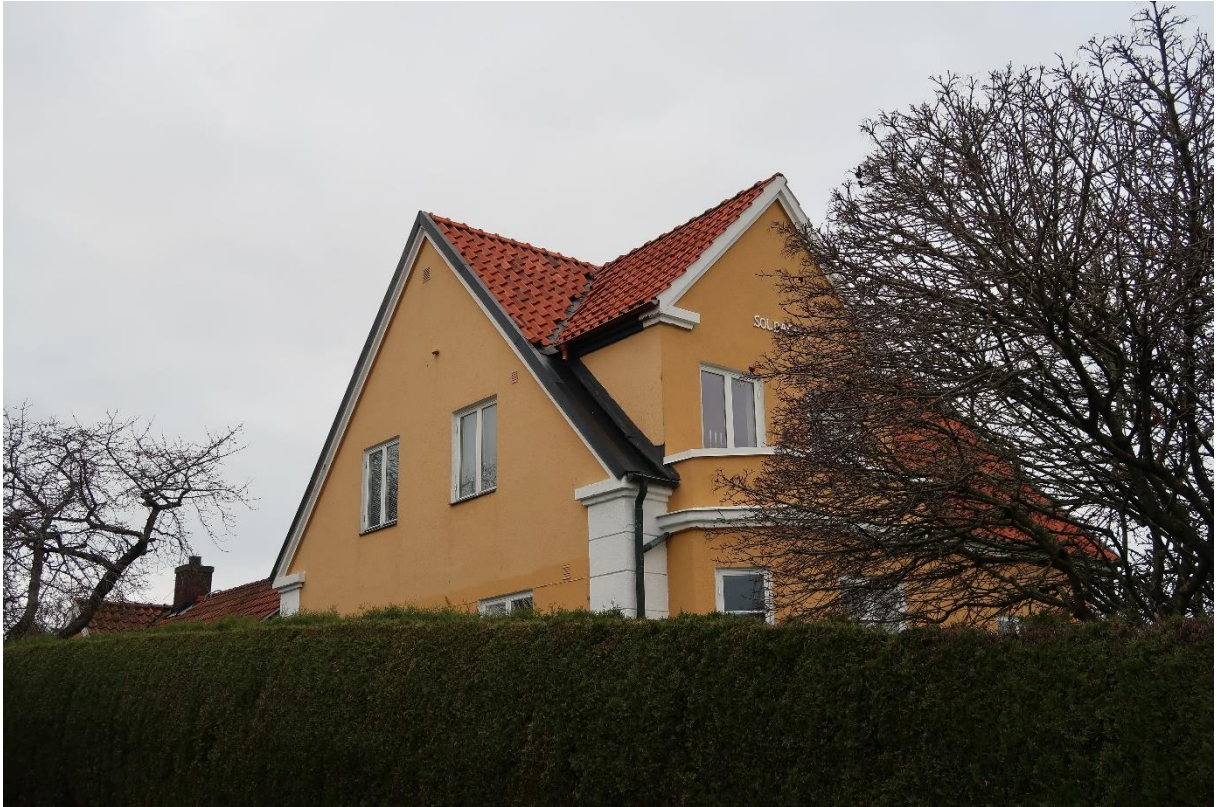
**Gantofta 1:97, Norra Kvistoftavägen 24 (Solbacka)**

En gräsmatta med enstaka träd omger byggnaden och en mur av betongsten samt avskärmande häck avgränsar tomten. Uppfarten med parkering utgörs av en hårdgjord yta längs norra gaveln.

**Kulturhistorisk värdering:** Villans välbevarade karaktär har trots förändringar en tidstypisk utformning. Den putsade fasaden, fönstersättning, putsdetaljer och påkostat entréparti med putsat räcke bidrar till ett arkitektoniskt värde. Även om de nuvarande fönstren troligen har en annan spröjsning än tidigare så bidrar de till byggnadens ålderdomliga karaktär.

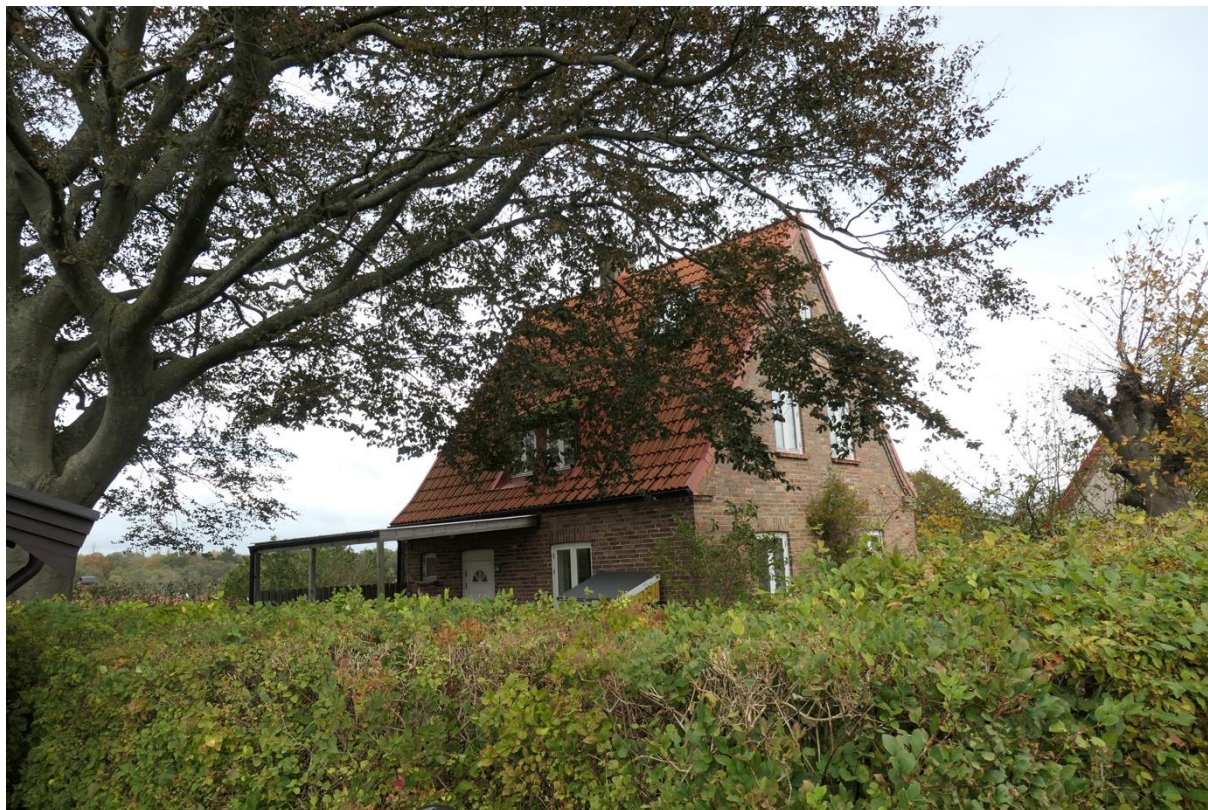
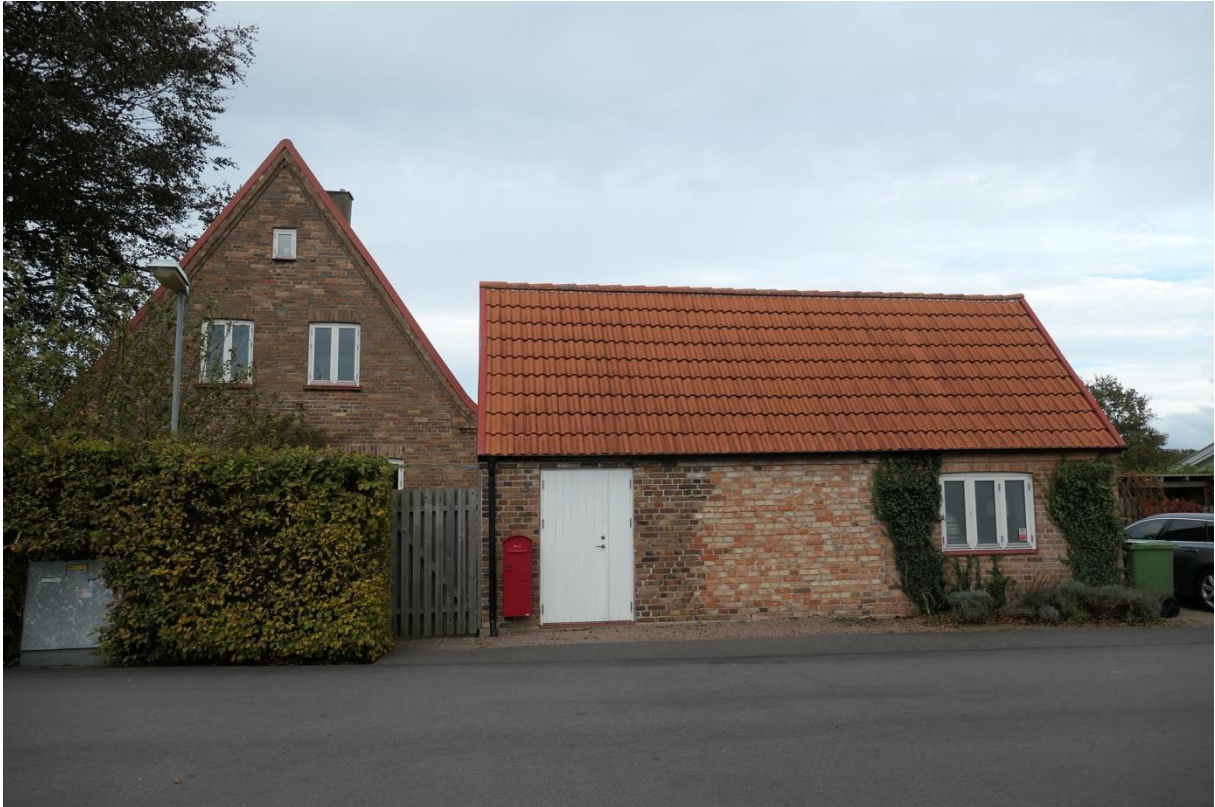
**Gantofta 1:107, Möllegatan 3**

Tomten, med dess högväxta bok, avgränsas av trästaket och häck. Intill den sekundära byggnadens östra gavel finns en hårdgjord yta för parkering.

**Kulturhistorisk värdering:** Huset har en välbevarad karaktär. Det branta takfallet med skalkning och tegelfasaden bidrar till ett arkitektoniskt värde medan husets och uthusets placering och uppförande längs Möllegatan bidrar till ett lokalthistoriskt värde. Karaktärsbärande är volym, takvinkel, fönstersättning och material såsom fasad och- taktegel.

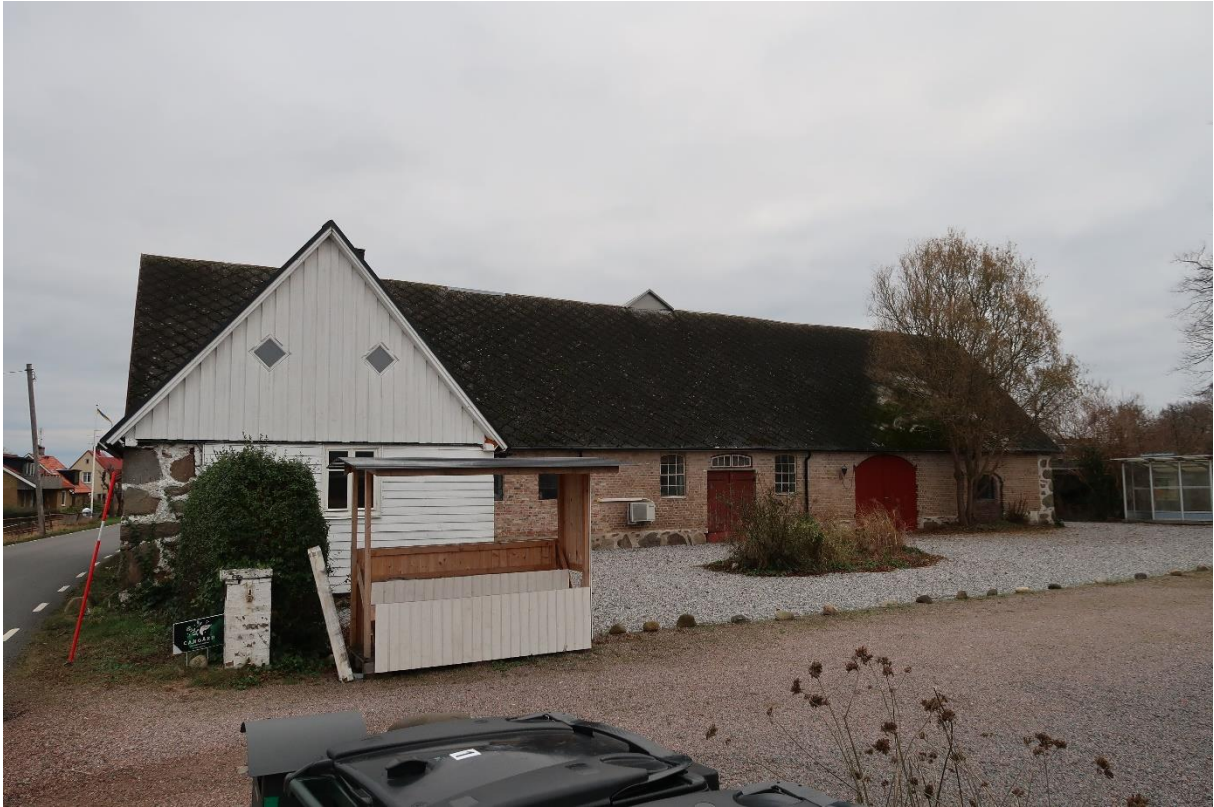
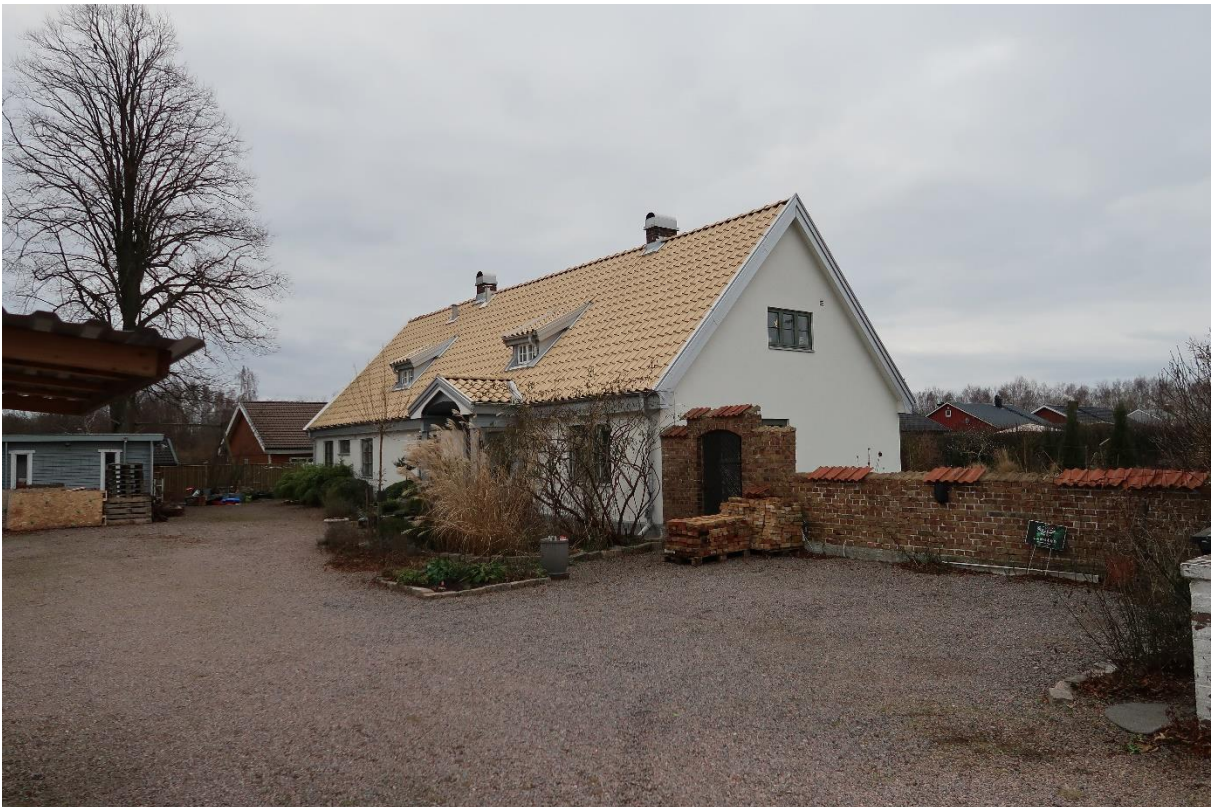
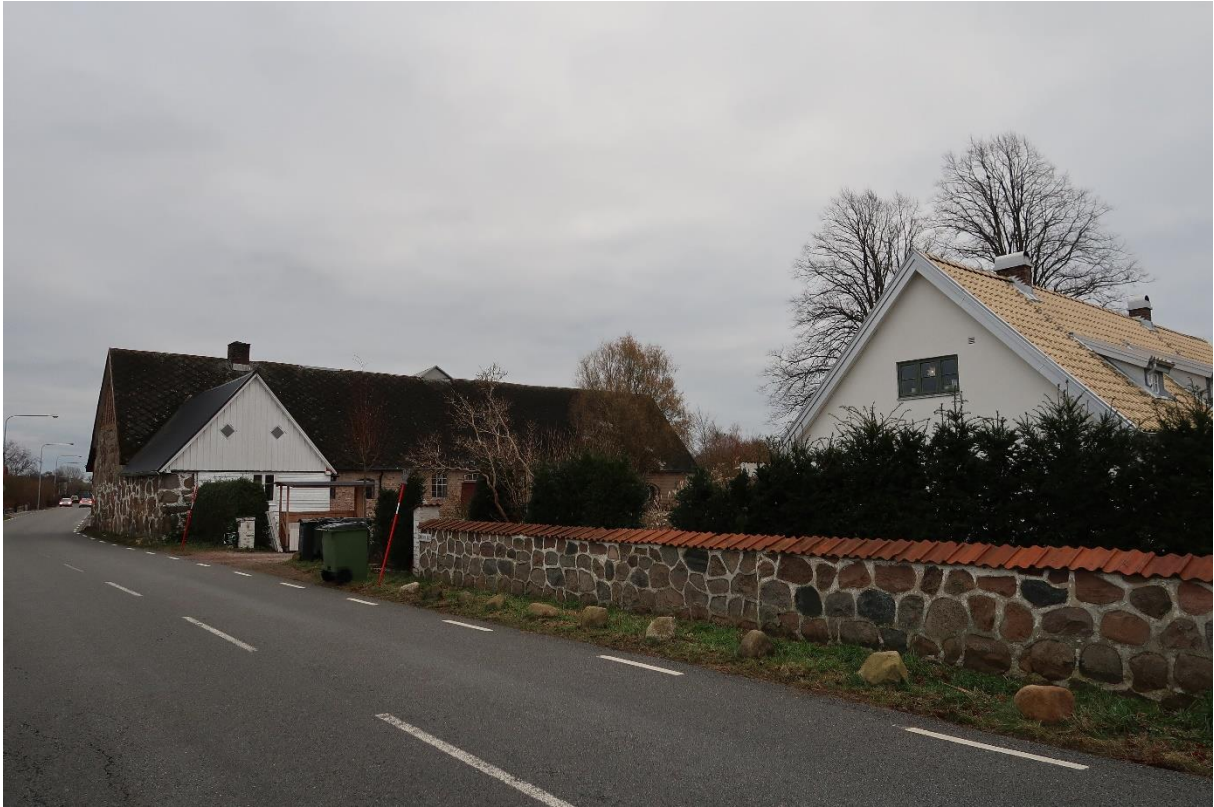
Gantofta 1:228/1:365, Pålstorpsvägen 15

På motsatta sidan gårdsplanen är ekonomibygnaden uppförd med naturstenssockel och fasad av rött tegel. Längan har två rödmålade dubbla träportar och gjutjärnsfönster. Längans östra baksida och gavlar är murade med stora naturstenar lagda i murbruk. Gavelspetsarna är mönstermurade med rött tegel. En lägre, vinkelställd byggnad är sammanbyggd med ekonomibygnaden och sträcker sig längs med Pålstorpsvägen där murverket är detsamma som på ekonomibygnaden. Gaveln åt öster är klädd med liggande vitmålad panel, gavelröstet med stående vitmålad locklistpanel. I gavelröstet finns två rombformade fönster. Ekonomibygnaden har ett sadeltak täckt med diagonala eternitplattor.

**Kulturhistorisk värdering:** Bostadshuset har genomgått så stora förändringar att det är svårt att avgöra om det är nybyggt eller renoverat. Ekonomibygnaden är tillsynes välbevarad med tidstypiska hantverksmetoder och utformningar. Värdet ligger framför allt i gårdsenheten där bostadshus, ekonomibygnad, gårdsplan och trädgård samverkar. Det är en värdefull del av Gantoftas bebyggelseutveckling från tiden innan järnvägen anlades. Trots de stora förändringar byggnaderna genomgått är karaktärsdrag så som volym, takform, fasadmaterial och järnfönster karaktärsbärande.

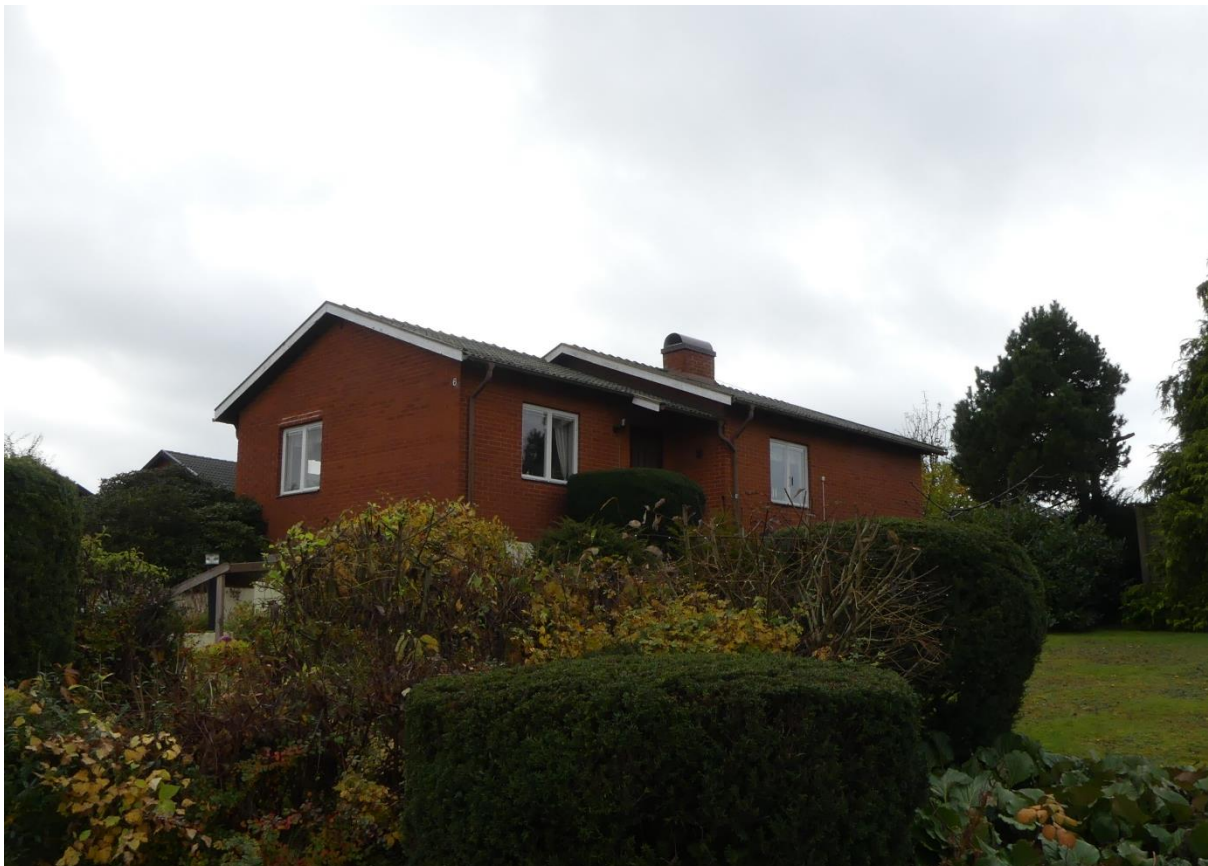
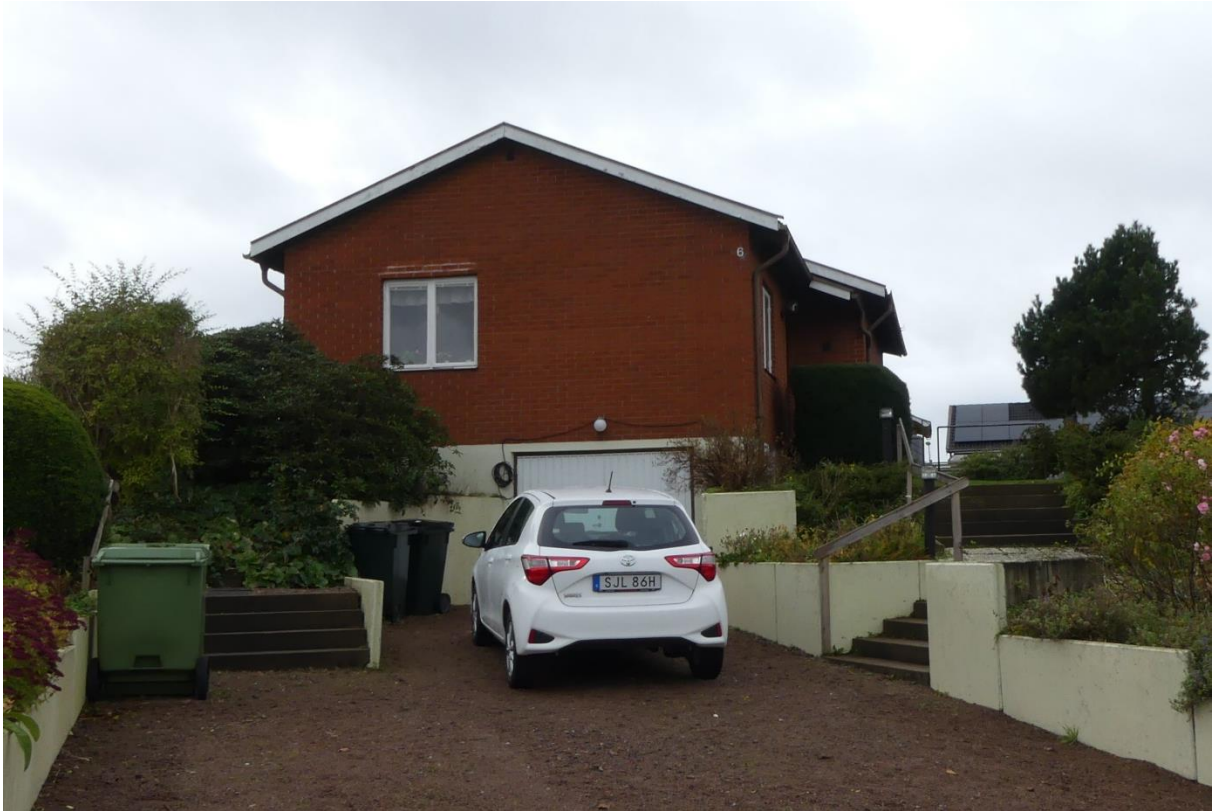
#### **Gantofta 1:181, Stationsgatan 6**

**Beskrivning och historik:** Villa uppförd 1960 i en tidstypisk karaktär med fasader i rött tegel, putsad sockel och ett tunt sadeltak med synliga taktassar och tegelskorsten. Takmaterial är sannolikt taktegel. Byggnaden har en uppdelad volym, dock bara sett från ena långsidan. Gaveln är vänd mot gatan och ett garage finns i källarplan med vitmålad, tvådelad träport mot gatan. Trädgården har höjd en bit över gatunivå vilket gör att byggnaden är något dominant i närområdet. Entrén nås via en trappa från uppfarten. Över entrén finns ett utskjutande skärmtak. Ytterdörren är sannolikt original. Fönstren är sidohängda träfönster, även de sannolikt original. Mot baksidan finns ett uterum från 2002.

**Kulturhistorisk värdering:** Byggnadens välbevarade karaktär gör den till en god representant för villabebyggelsen under Gantoftas expansion under 1960-talet. Dess form och volym, fasader i rött tegel med putsad sockel, nätta sadeltak med synliga taktassar och tegelskorsten, ursprungliga fönster och ytterdörr, skärmtak ovanför entrén samt garageporten mot gatan bidrar starkt till det arkitektoniska värdet. Uterum mot baksidan från 2002 ingår inte i klassningen.

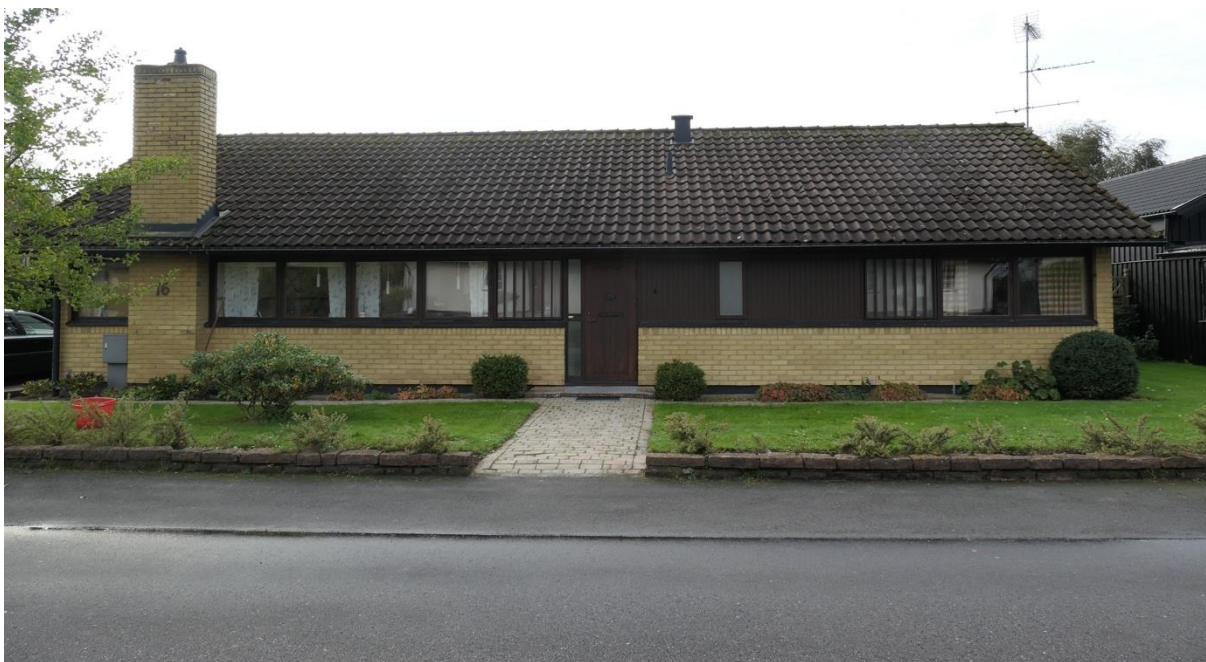
**Gantofta 1:238 t.om. 1:246, Pilgatan 10-26**

Tre byggnader, Pilgatan 16, 18 och 24 har fler originaldetaljer kvar, såsom oplåtade skorstenar, fönster och träribbor, och är därmed särskilt värdefulla. De fem byggnaderna med adress Pilgatan 12, 14, 20, 22 och 26 har genomgått vissa förändringar såsom fönsterbyte och kulörändring, inplåtning av skorsten eller dylikt, men är ändå i huvudsak bevarade. Dessa har ett kompletterande värde. En byggnad, Pilgatan 10, har målat tegel och avvikande färgsättning, men har bevarad volym, fönster i band och bevarad skorsten och är därmed inte utpekad som kulturhistoriskt värdefull men ingår i den enhetliga miljön. I de fall skorstenar blivit plåtade och färgsättning ändrats bör man sträva efter återställande till original för att återfå enhetligheten.
