# Bevarandeprogram för Gantofta Remisshandling

2024-07-31

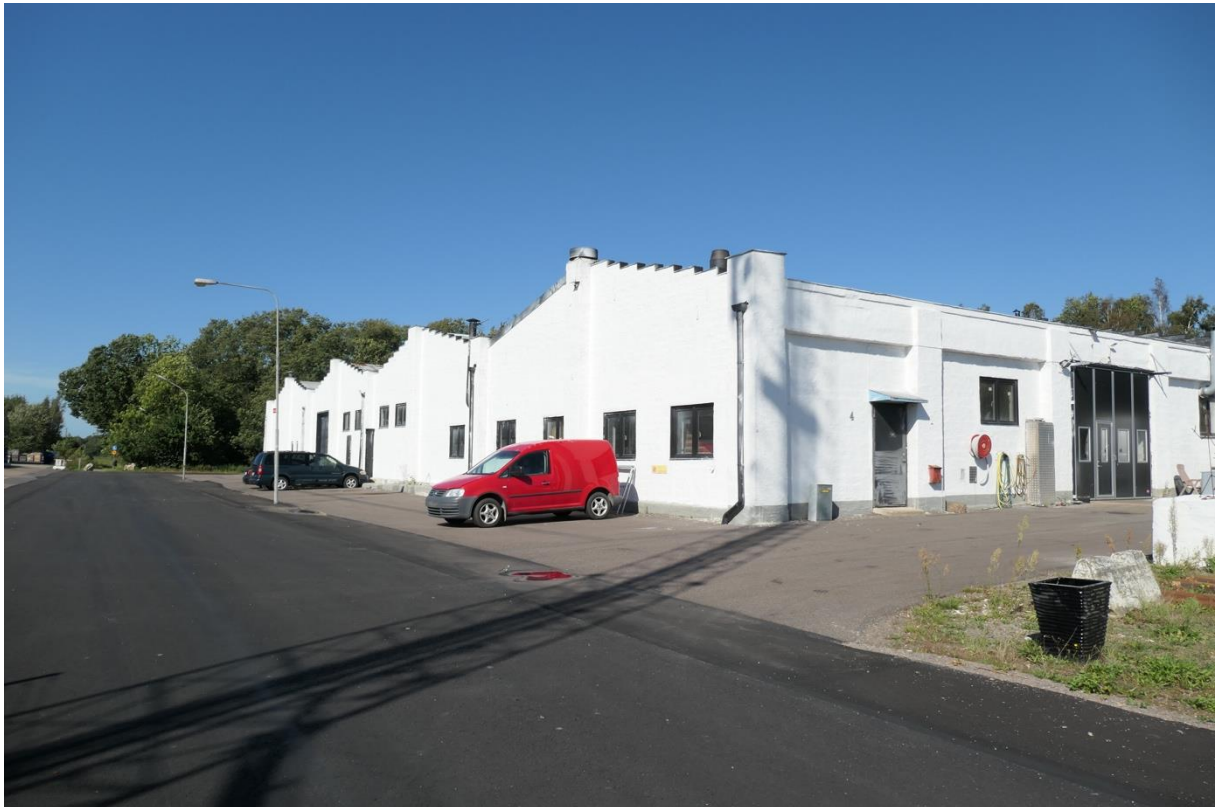
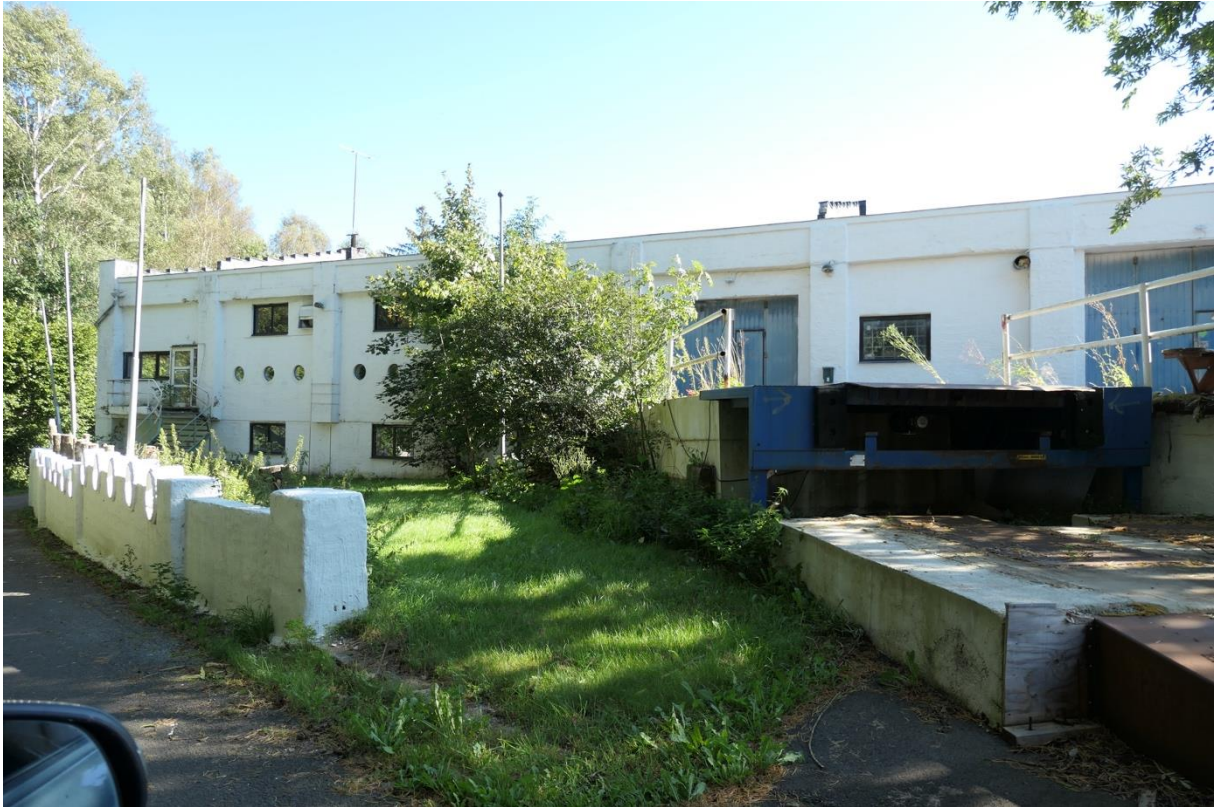
Fastigheten är framför allt omgiven av hårdgjorda ytor och grus men vid nordvästra fasaden finns en liten triangelformad gräsmatta som avgränsas av en vitputsad mur med cirkelformade detaljer. Åt norr avgränsas tomten av naturreservatet Rååns dalgång.

**Kulturhistorisk värdering:** Industribyggnadens genomarbetade formspråk med repetitiva trappgavlar och pilastrar bidrar till dess arkitektoniska värde. Byggnadens unika utformning med pilastrar och trappgavlar, putsade fasader, takform och volym är karaktärsbärande.

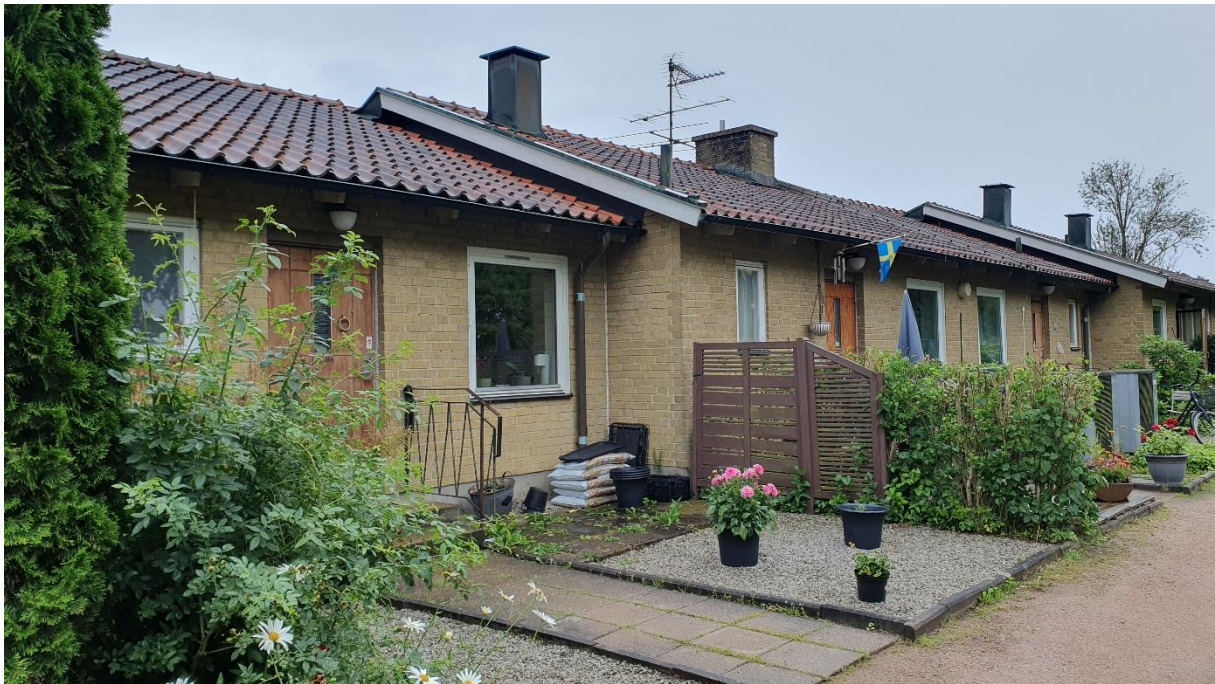
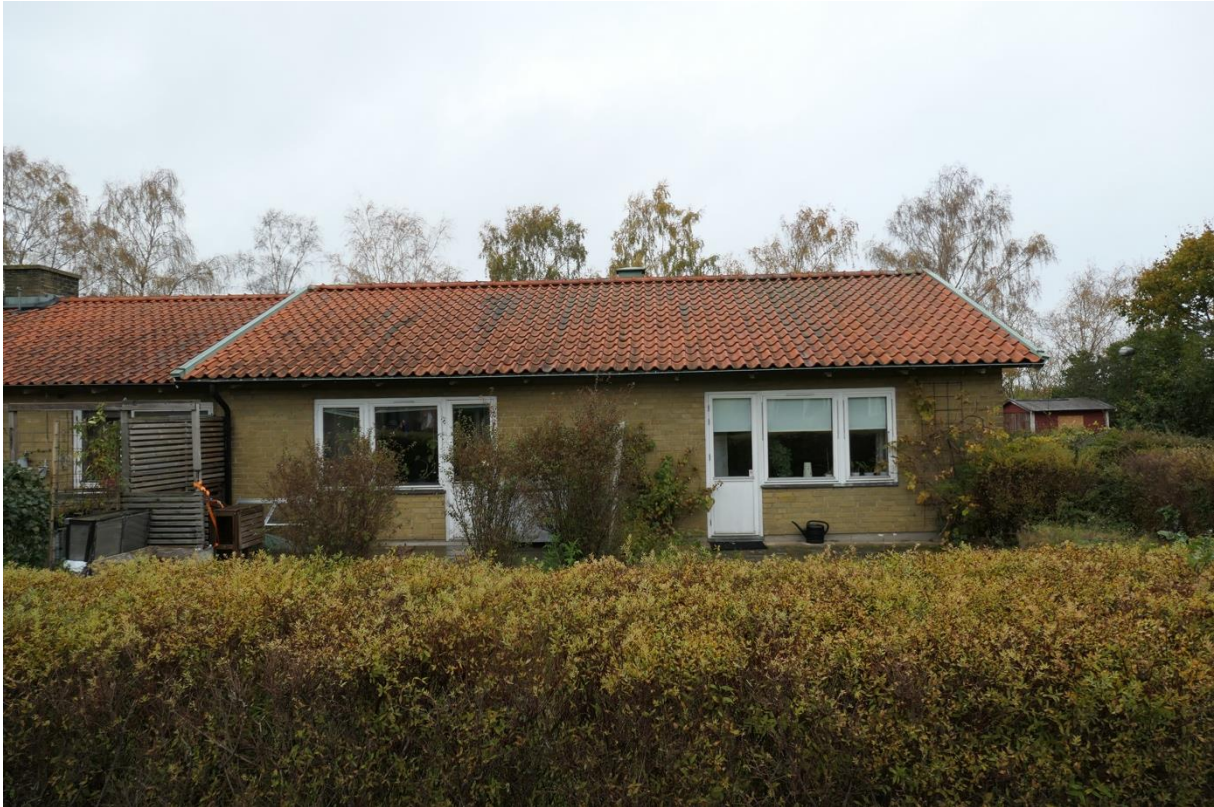
**Gantofta 1:271, Åkergatan 11**

**Beskrivning och historik:** Fastigheten är placerad längs Åkergatan och består av en lång rektangulär bostadslänga i ett plan med tre sammanbyggda och förskjutna byggnadskroppar. Kedjehuset uppfördes 1966 som pensionärsbostäder på mark avstyckad från Gantofta 1 (8). En låg ljus gråbeige sockel övergår i en fasad av gult tegel där norra långsidan har två entrédörrar i varje byggnadskropp. Flera originaldetaljer finns bevarade, däribland nästintill samtliga ytterdörrar, originalarmaturer och koppardetaljering. De tre sadeltaken är belagda med rött tegel och mittersta byggnadsvolymen har en skorsten inock. Södra långsidan, som vetter åt Åkergatan, utgör baksidan och här finns två utgångar till uteplats med trädgård i varje byggnadskropp med insynsskydd och spaljéer. En häck avgränsar tomten.

**Kulturhistorisk värdering:** Tidstypisk tegelvilla med välbevarad karaktär i volym, material, fönstersättning och dörrar vilket gör den till en god representant för 1960-talets bebyggelse. Originaldetaljer, som ytterdörrar, armaturer och koppardetaljering stärker det arkitektoniska värdet. Att byggnaderna uppfördes som pensionärsbostäder medför även ett samhällshistoriskt värde som en del av bebyggelseexpansionen i Gantofta under denna tid.

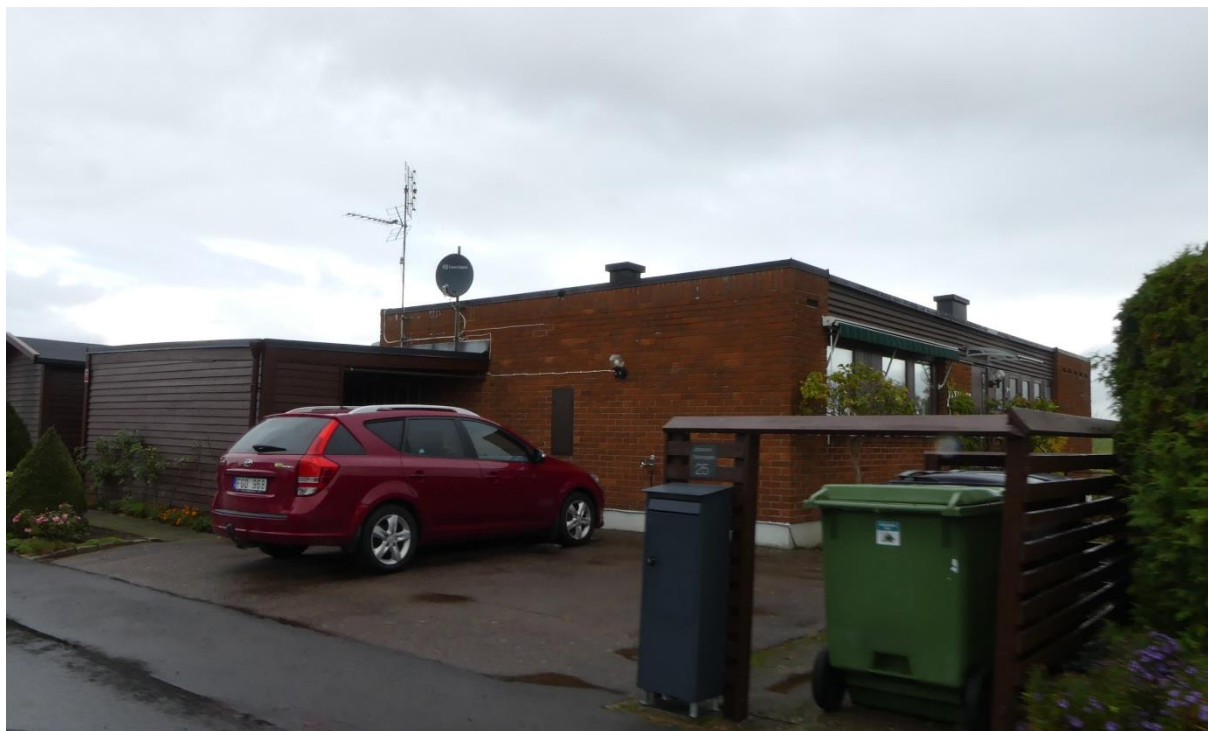
#### **Kvarter Gantofta 1:341-1:346**

**Beskrivning och historik:** Området uppfördes mellan 1972–1973. Op Wihlborg ansökte om att uppföra flera småhus samtidigt. I byggförslaget ingick två hustyper i skild karaktär men med liknande stilelement. Kvarteret innehåller bostadshus uppförda på vardera sida om Stationsgatan. På ena sida ligger sex fristående enplansvillor. Byggnaderna är uppförda i suterräng då de går ihop med kullen nedåt järnvägen. Bostadshusen har en låg, vit putsad sockel. Fasaderna av tegel är rödbruna, på den översta delen av byggnaden har teglet ställts på högkant för att skapa en dekorativ list. Villorna har flacka tak. En av byggnaderna har fått ett sadeltak, i övrigt är karaktären mycket lik mellan villorna. Entréerna intill byggnaderna är placerade på sidan. Vid entrésidan har delar av fasaden liggande träpanel. Fönster finns på samtliga sidor förutom mot vägen. Kulörerna på fönstren skiftar något, men huvudsakligen är de mörka, likaså är de flesta dörrarna. Till byggnaderna hör intilliggande carport eller garage. Dessa är sammanbyggda med huvudbyggnaden. Tomten är i huvudsak placerad på baksidan och trädgårdarna är mycket stora och ligger i en sluttande backe.

**Kulturhistorisk värdering:** Området utgör en enhetlig miljö som präglas av tidens arkitekturideal. Byggnaderna är bra exempel på 1970-talets bostadsbygge. Fasader i tegel med bruna snickerier, volymer med flackt tak samt dekorativa tegeldetaljer är karakteristiska drag.

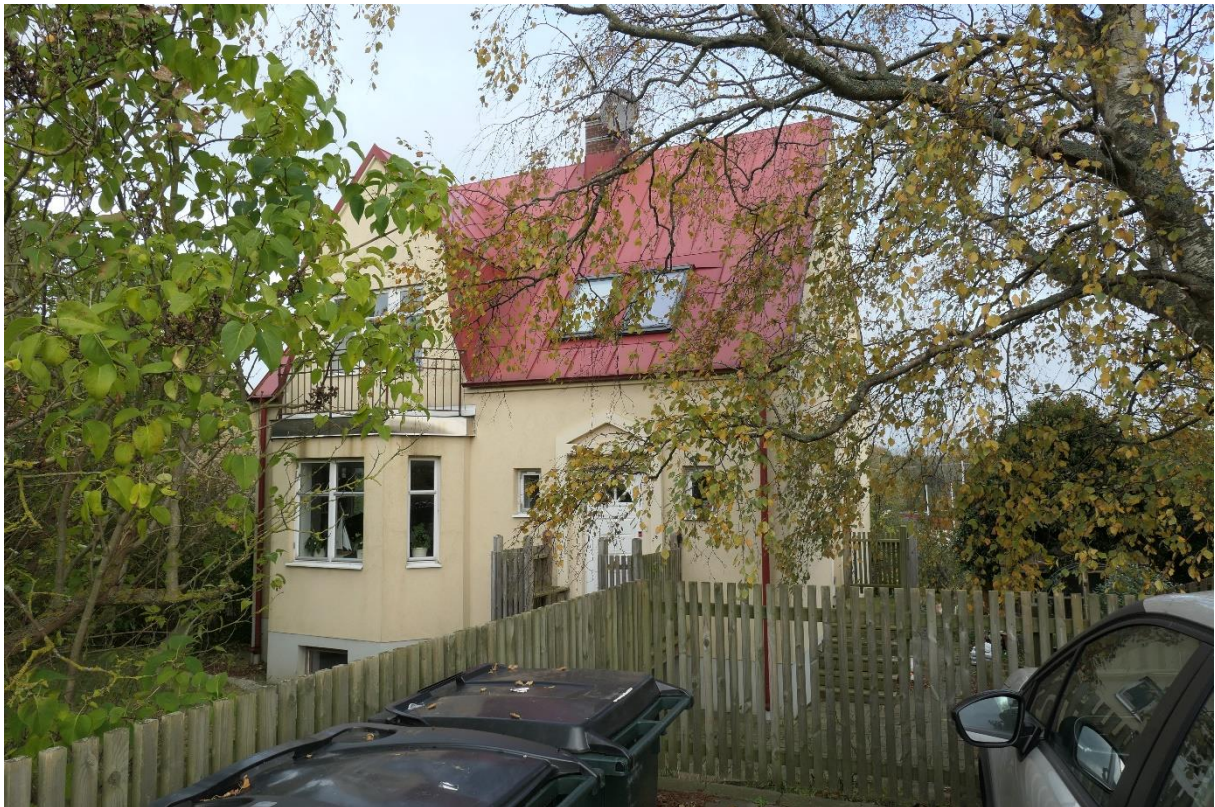
**Gantofta 1:93, Pålstorpsvägen 18**

**Beskrivning och historik:** Årtal för uppförande är okänt men troligast vid sekelskiftet/tidigt 1900-tal. Fastigheten ligger längs Pålstorpsvägen och bebyggelsen består av ett bostadshus i 2 våningar. Byggnaden har en tydlig sekelskifteskaraktär. En gråmålad, putsad sockel övergår i en gulputsad fasad. Det valmade taket, belagt med röd plåt, har två takfönster och skorsten inock. På andra våningen, placerad mot vägsidan, finns utgång till en balkong som vilar på ett utskjutande burspråk. Balkongräcket är av järn. Entrén med vit dörr och speglar i övre kanten är placerad bredvid burspråket. Ytterligare en ingång med trappa som leder upp till dörren finns på östra gaveln. Villan har vita sentida fönster. En kombination av hårdgjorda ytor och gräsmatta omger byggnaden. Utmed Pålstorpsvägen avgränsas fastigheten av ett staket.

**Kulturhistorisk värdering:** Villan har en välbevarad sekelskifteskaraktär med tidstypiskt formspråk trots att den genomgått vissa förändringar, framför allt avseende fönster och dörrar. Sekelskifteskaraktären är tydlig i volym, form, putsade fasader och burspråk med ovanliggande balkongdel. Dessa detaljer bidrar till ett arkitektoniskt värde. Byggnaden bidrar även till ett miljöskapande och lokalhistoriskt värde längs Pålstorpsvägen med de intilliggande sekelskiftesbyggnaderna.

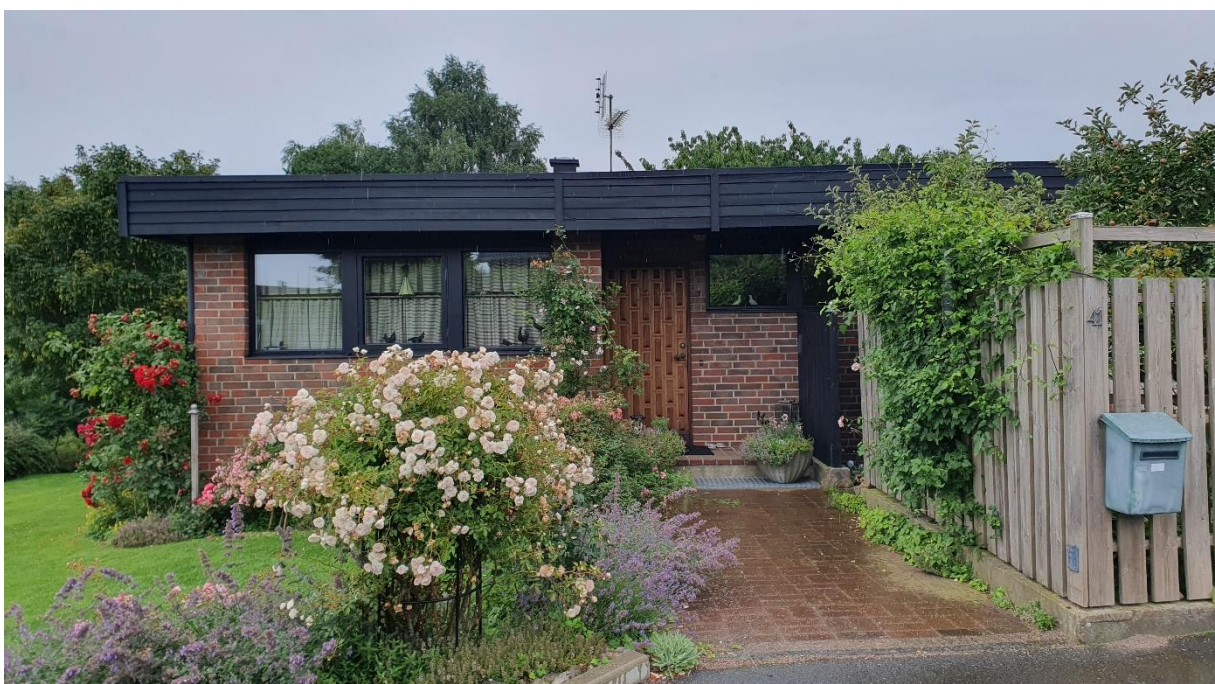
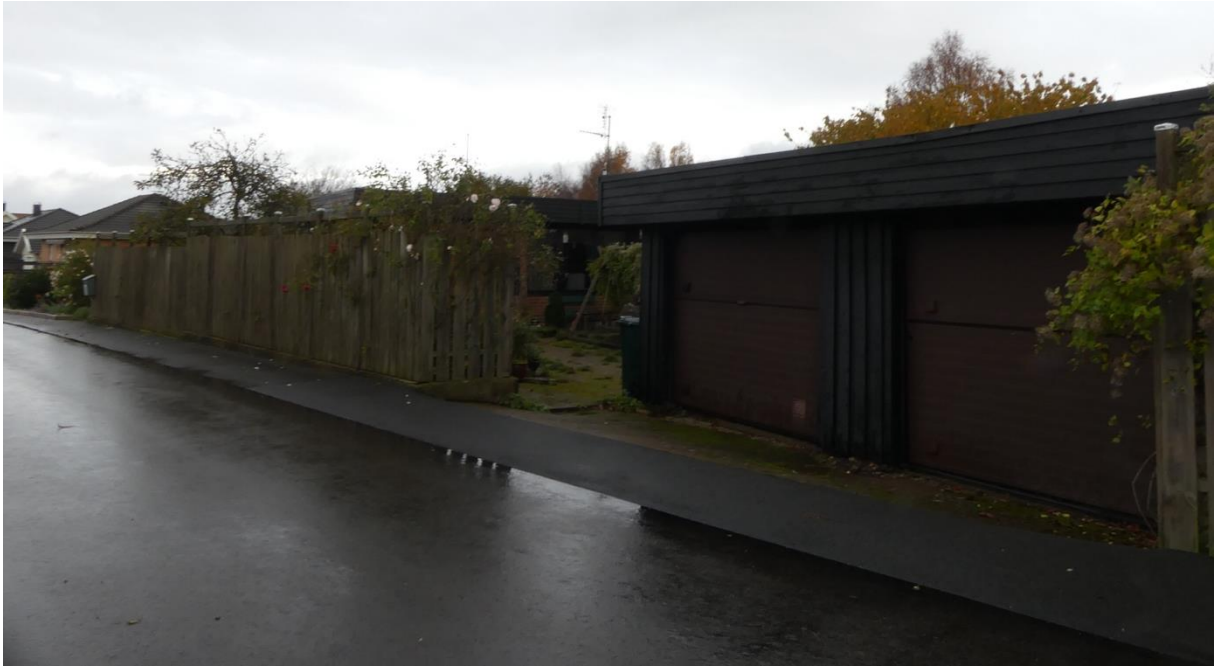
#### **Gantofta 2:17, Stationsgatan 41**

**Beskrivning och historik:** Fastigheten är belägen i Gantoftas sydöstra ytterkant längs Stationsgatan och består av ett bostadshus i ett plan med källare, uppfört i sutteräng. Huset har ett horisontellt uttryck och består av två sammankopplade byggnadskroppar i vinkel, en kvadratisk närmast gatan och en rektangulär mot baksidan. En låg putsad gråbeige sockel övergår i en fasad av rödbrunt tegel. Det flacka taket är något utskjutet, med en för tiden karaktäristisk sarg i liggande brunmålad träpanel. De mörkt brunsvarta enluftsfnönstren är tätt placerade i fnönsterrader. På västra fasaden (mot gatan) ligger fnönsterraden högt upp mot takfoten. Entrédörren är av oljad ek. Ett fristående garage är uppfört sydost om bostadshuset och är en träkonstruktion med utvändigt träpanel och flackt tak likt bostadshuset.

**Kulturhistorisk värdering:** Den arkitekturtridade villan är välbevarad och utgör en god representant för 1970-talets arkitektur. Den besitter ett arkitektoniskt värde genom bland annat dess horisontalitet, entrédörr, fnönstersättning (troligt originalfnönster), tegelfasad, färgsättning samt utskjutande panelklädda sargtak.

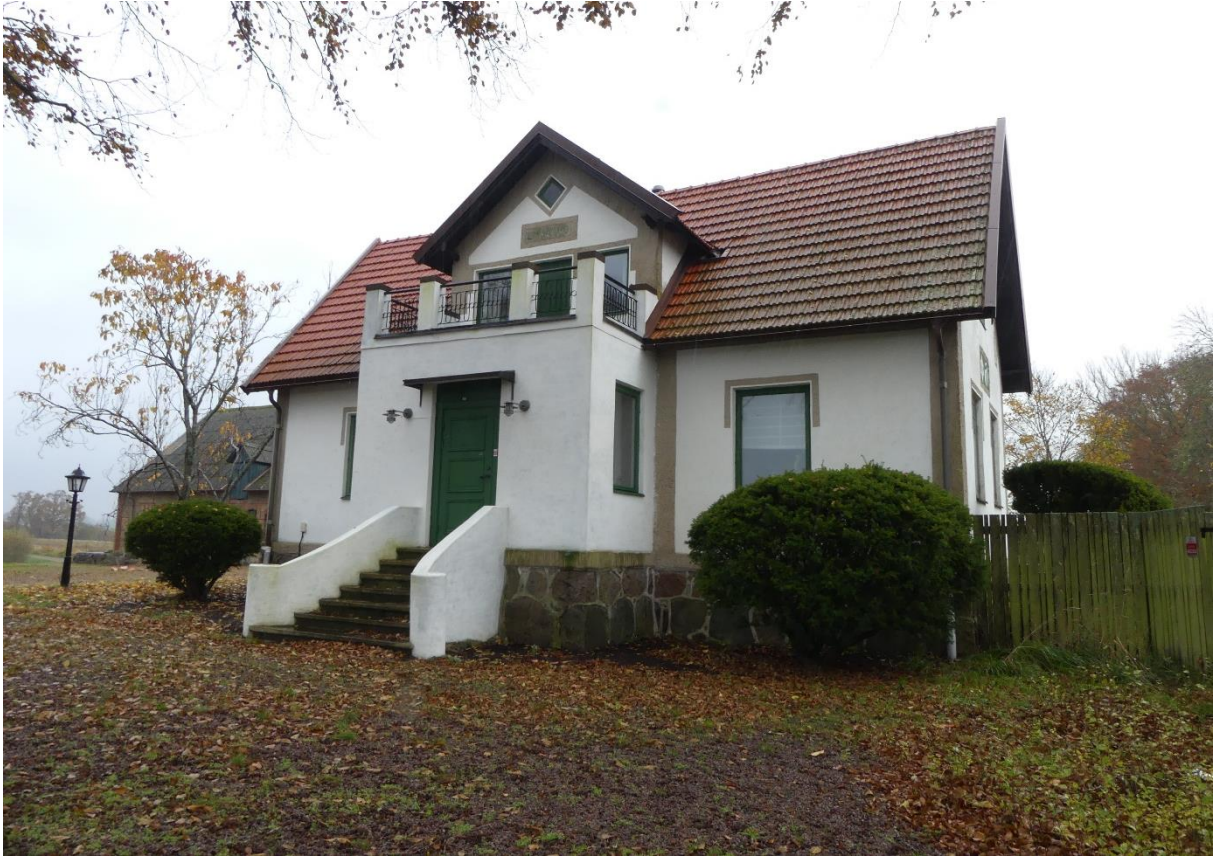
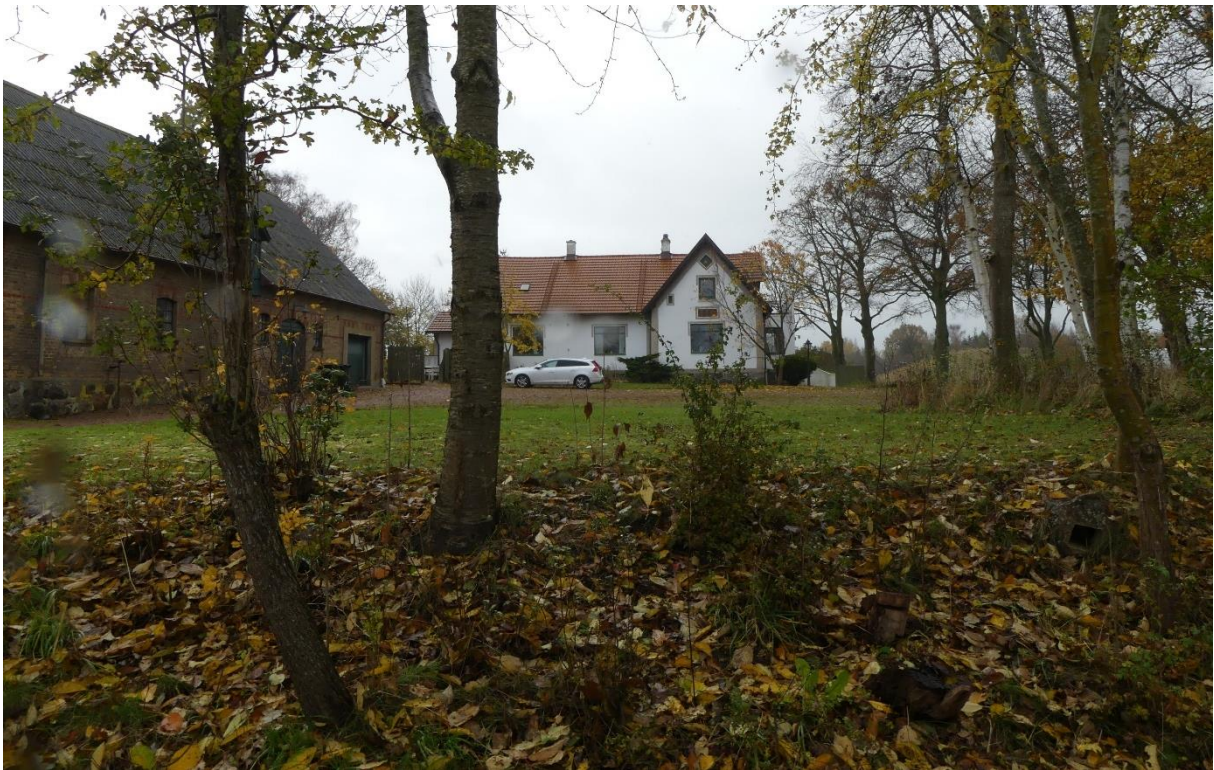
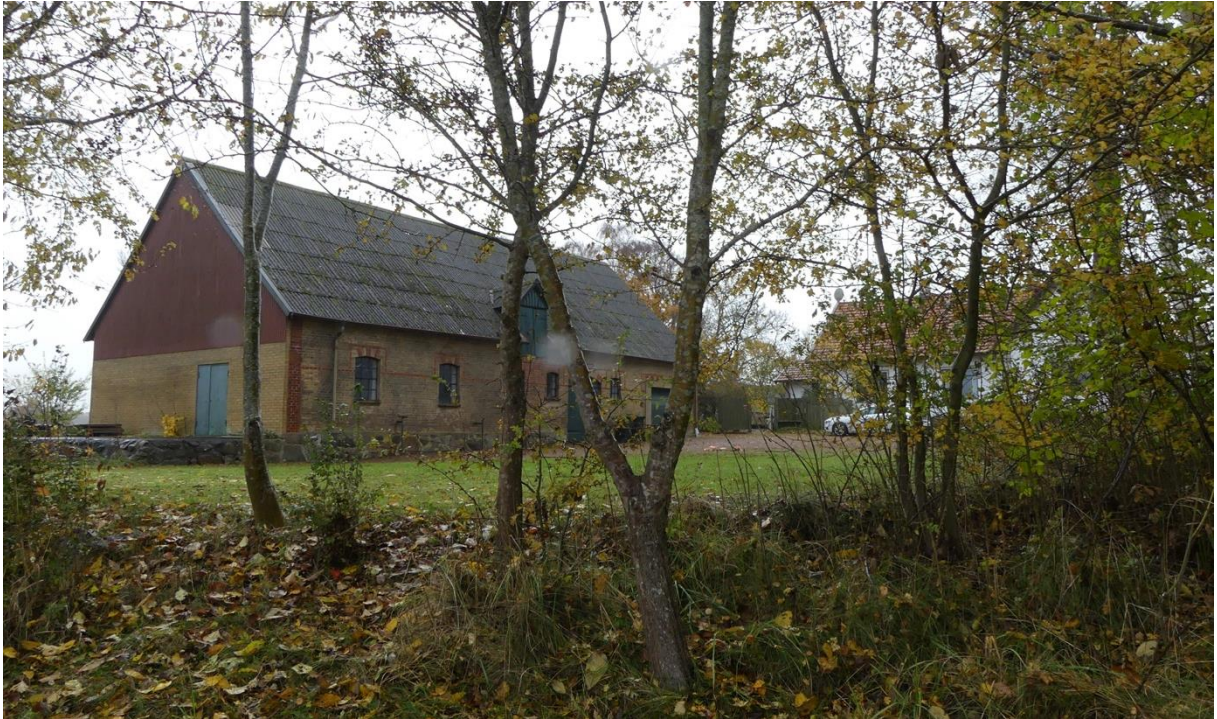
#### **Gantofta 4:18, Norra Kvistoftavägen 105 (Emmasro)**

Emmasro består av ett bostadshus och en större ekonomibyggnad med garage. Huvudbyggnaden är uppförd i 1 ½ plan i T-form med symmetrisk fasadindelning på entrépartiet. En hög sockel av fogad natursten övergår i en vitputsad fasad med hörnkedjor. Fönsteromfattningar och mindre dekor är avfärgade i beige. Längsidans mittaxel markeras av en frontespis och ett entréparti med ovanpåliggande balkong vars räcke utgörs av låga putsade pelare och järnstaket. I frontespisens övre parti står namnet Emmasro i en beige putsruta, under ett litet rombformat fönster. En trappa med murade sidopartier leder upp till en grönmålad spegeldörr med skärmtak. Baksidan av huset, som vetter åt öster, har en utskjutande rektangulär byggnadskropp som avslutas med ett vindfång med sadeltak. Fönstren är sentida grönmålade enlufts-fönster, varav några med tvärpost i övre delen. Sadeltaken är belagda med rött lertegel och bostadshuset åt Norra Kvistoftavägen har två skorstenar i nock. Ekonomibyggnaden, som är placerad i vinkel, norr om huvudbyggnaden, har en rektangulär form med asymmetrisk fasadindelning. En fogad naturstenssockel övergår i en gul tegelfasad med mönstermurning av mörkrött tegel. Gavelpartierna är klädda med rödmålad plåt. Sadeltaket är belagt med eternit och har en takkupa med dörr till loftet. De stickbågsformade fönstren med spröjs varierar i storlek och är målade i en mörkbrun/svart kulör. Dörrar och portar är målade i en mörkgrön kulör. Entrépartiet har byggts i markplan men volymen och formen finns kvar (i enlighet äldre bildmaterial).

**Kulturhistorisk värdering:** Den välbevarade äldre gårdsmiljön med huvudbyggnad och ekonomibyggnad i vinkel innehar ett miljöskapande värde. Huvudbyggnaden har karaktäristiska detaljer bevarade så som putsad dekor och rombformade fönster i gavelpetsarna. Även ekonomibyggnaden är till sin form välbevarad. Volymen, planform, takvinkel, synlig fogad sockel och fasadmaterial är viktiga karaktärsdrag. Gården besitter också ett lokalhistoriskt värde då den utgör del av ursprunget i den tidigare bondbyn. På ekonomibyggnaden är den synliga tegelfasaden med dess avskiljande tegeldetaljer och fogade stensockel karaktärsbärande.

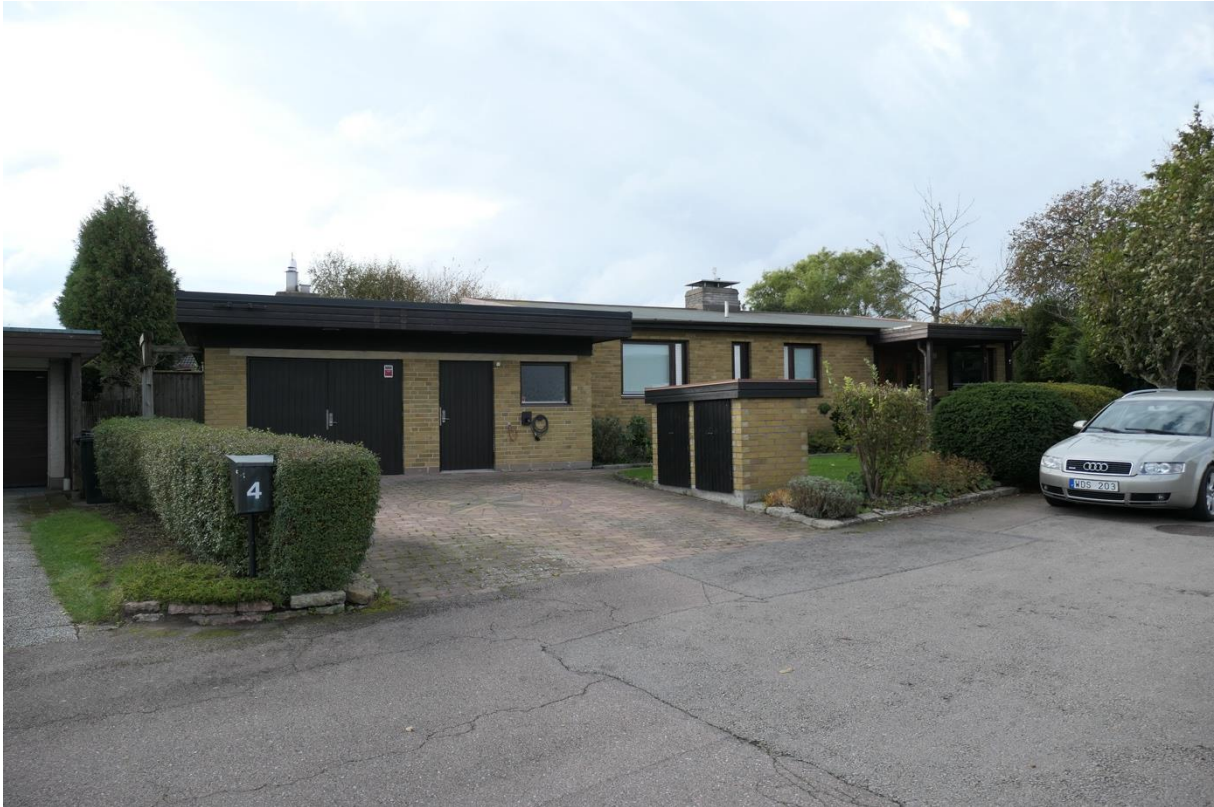
#### **Gantofta 6:6, Carlsrogatan 2**

**Beskrivning och historik:** Fastigheten är belägen i Gantoftas södra del, längs Carlsrogatan, på mark avstyckad från gården Carlsro. Här finns ett bostadshus med horisontellt uttryck i ett plan med källare som är sammanbyggt med ett garage. Huset har en låg putsad sockel i ljus beige som övergår i en fasad av gult tegel. Det flacka pulpettakets pryds av en skorsten. Entrén är placerad på nordöstra fasaden, mot norra hörnet, och har ett regnskydd av stående brunmålad panel uppbyggt av träpelare. De mörkbruna enluftsfönstren utan fönsteromfattning är av varierande storlek, varav några med en smalare vädringsruta. Entrédörren av trä med sidofönster nås via en låg trappa av tegelklinker. Garagebyggnadens fasad har samma gula fasadtegel som huvudbyggnaden, enlufts-fönster och mörkbrunmålade dörrar och flackt tak med karaktäristisk sarg av mörkbrun, liggande träpanel. Även soptunnorna är inbyggda i ett liknade utförande som huvudbyggnaden. Vindfånget är ett senare tillägg.

**Kulturhistorisk värdering:** Byggnaden är en tidstypisk och välbevarad tegelvilla från 1960-talet. Volym, material så som tegelfasad och brunmålade trädetaljer, fönstersättning samt entrédörrens utförande är viktiga för byggnadens karaktär. Fönster utan fönsteromfattning med luftningsspalter samt entrédörr är original vilket bidrar till ett arkitektoniskt värde.

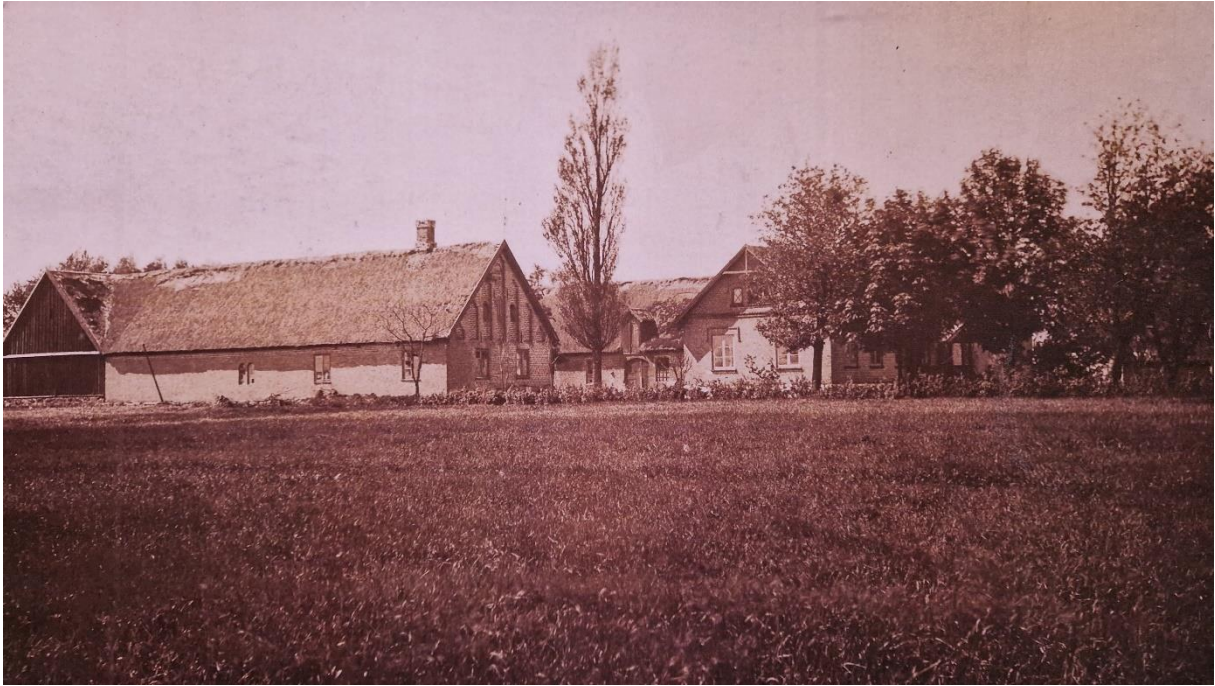
Carlsro vid okänd tidpunkt. Här syns att en tvärställd långa slöt gårdsplanen i väster. Längorna hade stråtak. Foto tillhandahållet av Stefan Svensson i Gantoftagruppen.

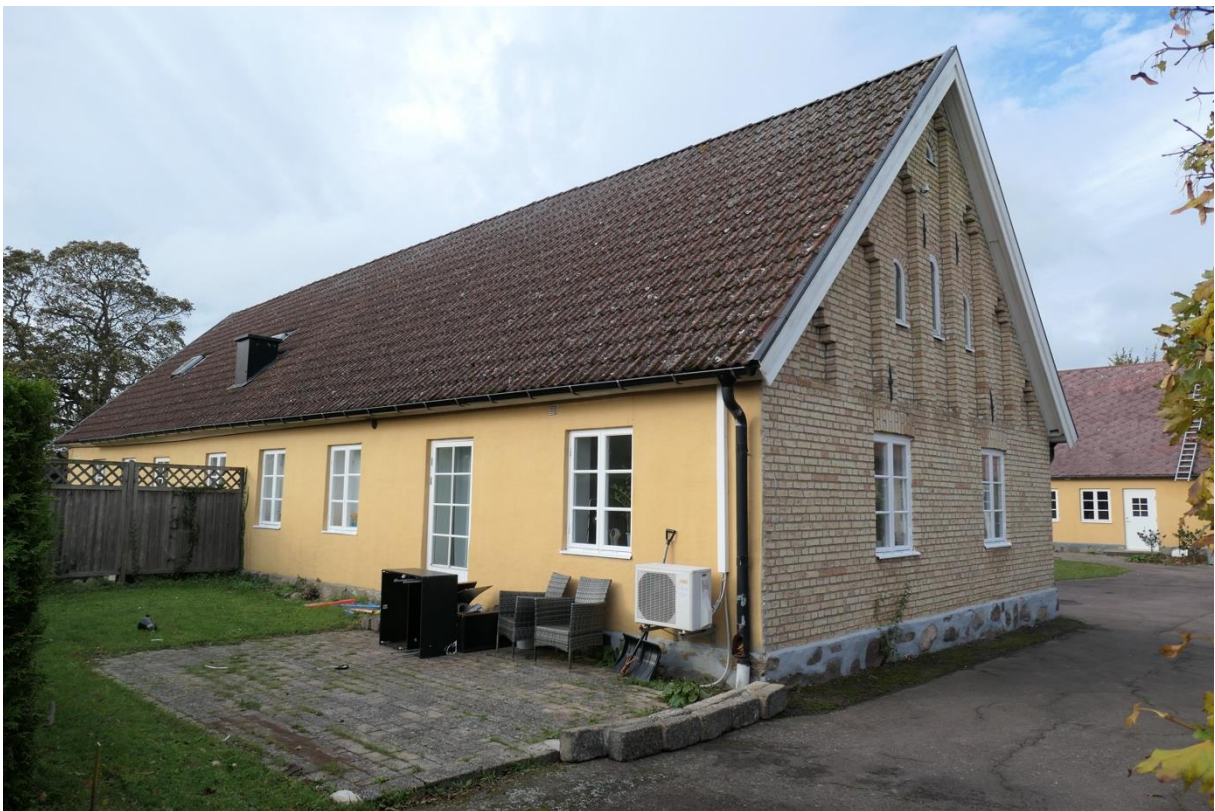
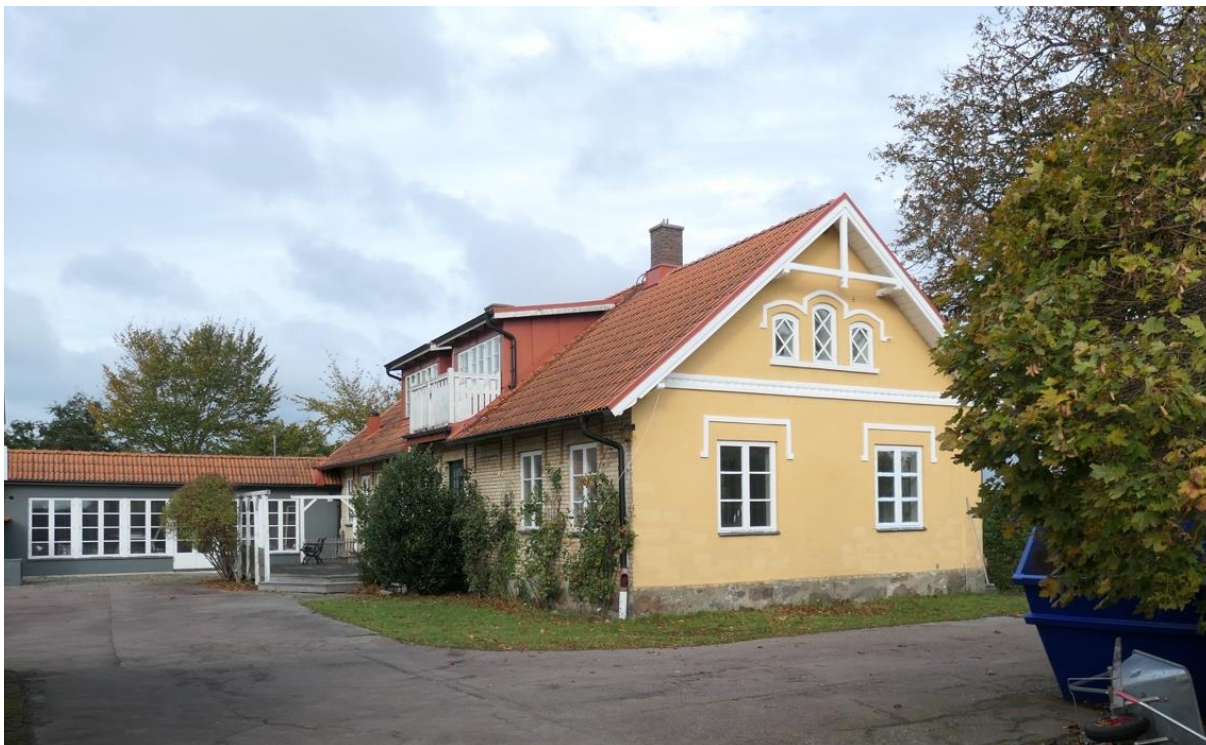
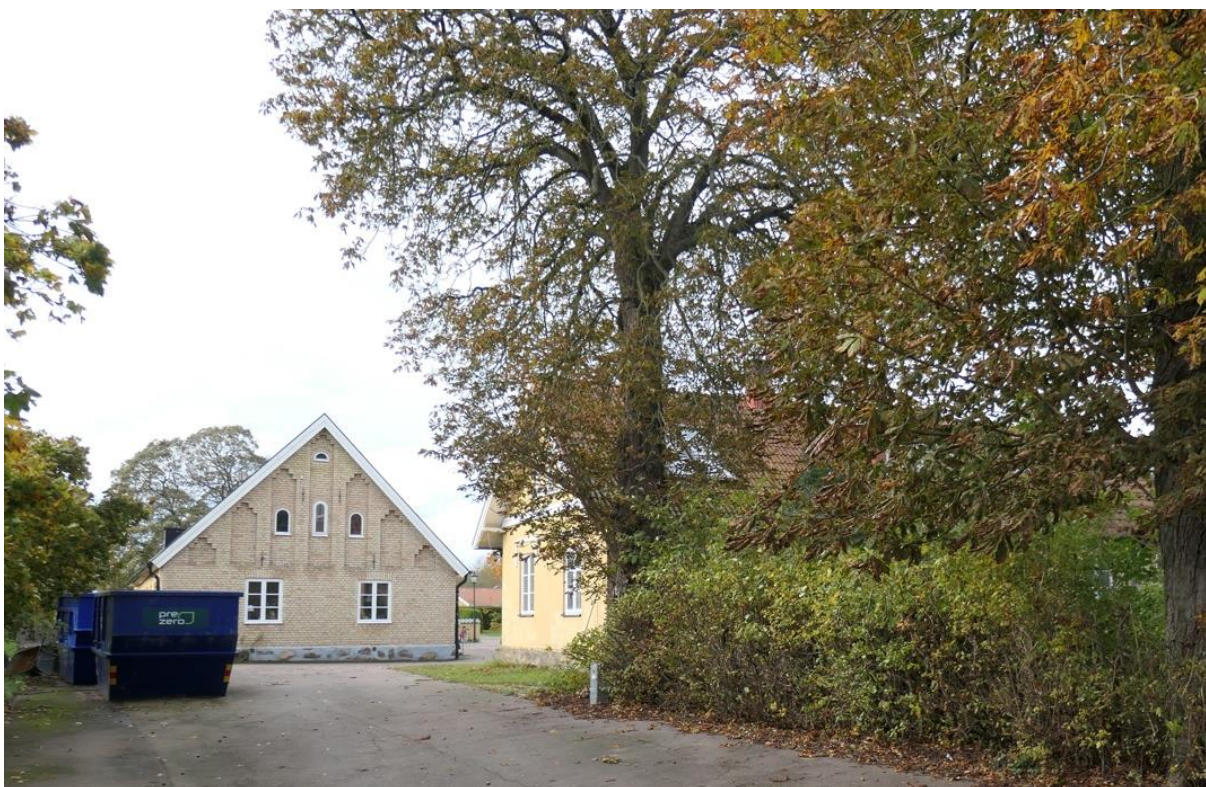
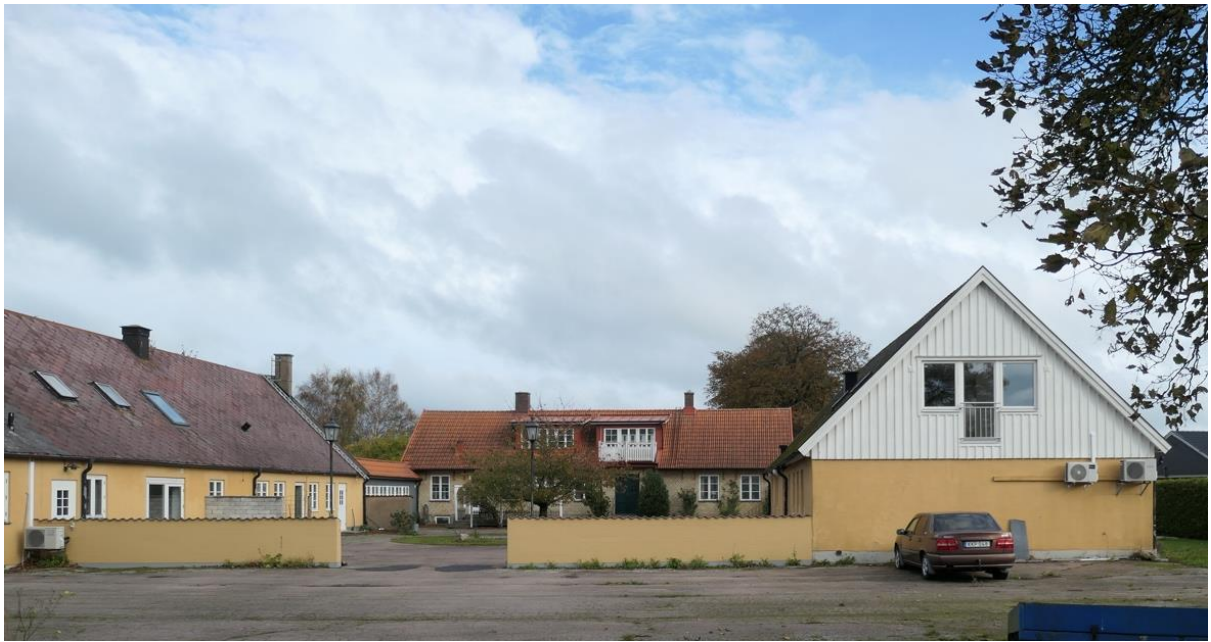
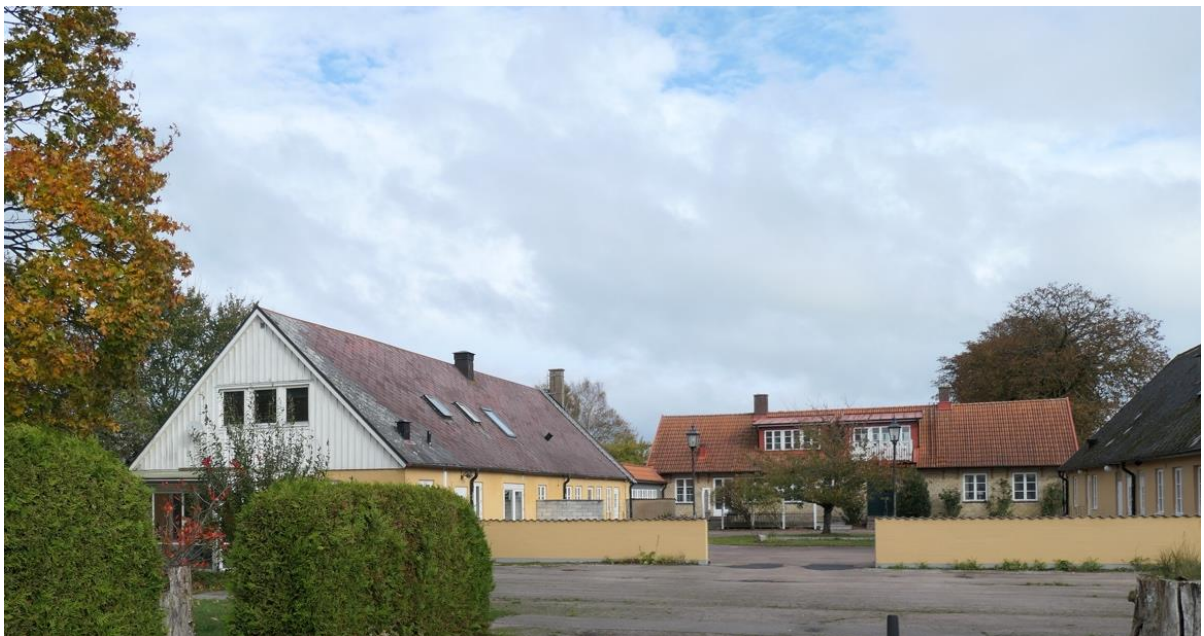
#### **Grönriskan 1, Carlsogatan 1 (Carlsro)**

Tre byggnader skapar en trelängad gårdsstruktur där bostadshuset flankeras av två ombyggda ekonomibyggnader i vinkel kring en hårdgjord gårdsplan. Huvudbyggnaden är uppförd i 1 ½ plan med asymmetrisk fasadindelning, sockel av natursten och gult tegel med mönstermurning i rött tegel på långsidornas fasader. Gavelpartierna är putsade och avfärgade i gult med vit putsdekor som markerar fönstrens övre del, en vit avdelande horisontell list samt vita dekorativa gavelspetsar likt snickarglädje. Sadeltaket är täckt med rött lertegel och har två skorstenar placerade inock och två större takkupor med plåttak. Södra takkupan har en balkong med vitmålat träräcke. En lägre, gråputsad byggnad med vitmålade tvåluftsfönster med mittpost och spröjs kopplar samman huvudbyggnaden med den norra ekonomilängan. De båda ekonomibyggnaderna har slätputsade långsidor i gult med gavlar i gult tegel och gavelpartier med mönstermurning åt öster medan gavlarna åt väster är putsade och klädda med stående vitmålad träpanel i gavelröstena. Byggnaderna har sadeltak med tegeltak i olika röda kulörer, förutom den norra längans tak som har eternitplattor. Fönster och dörrar varierar i utförande och är till stor del moderniserade. Huvudbyggnaden har framför allt tvåluftsfönster med mittpost och spröjs, men även liggande enluftsfönster (i källarplan) förekommer. 1965 uppfördes och inreddes en låg byggnadskropp som sammankopplar huvudbyggnaden med norra flygeln. 1968 utfördes om- och tillbyggnader – då längornas vindar inreddes och loglängan som band ihop de två flyglarna åt väster revs (se situationsplan nedan). 2001 inreddes vinden och takkupor installerades på huvudbyggnaden, 2003 revs den befintliga tillbyggnaden som förbinder huvudbyggnad och norra längan, och ersattes med nuvarande tillbyggnad.

**Kulturhistorisk värdering:** Gården har en välbevarad äldre struktur med centralt placerat bostadshus flankerat av de två ekonomibyggnaderna. Förekomsten av stensockel, mönstermurade partier på samtliga byggnader och putsdekorationer bidrar till gårdsanläggningens autenticitet. Längorna är i många avseenden ombyggda och gårdsplanen har förändrats men gården är en värdefull del av Gantoftas bebyggelse från tiden innan järnvägen anlades. Andra karakteristika är volym, ytmaterial (puts- och tegel) och gavelsnickerier. Fönstren är sentida men har en äldre karaktär genom dess spröjsning (som dock skiljer sig från originalet).
