# Bevarandeprogram för Gantofta Remisshandling

2024-07-31

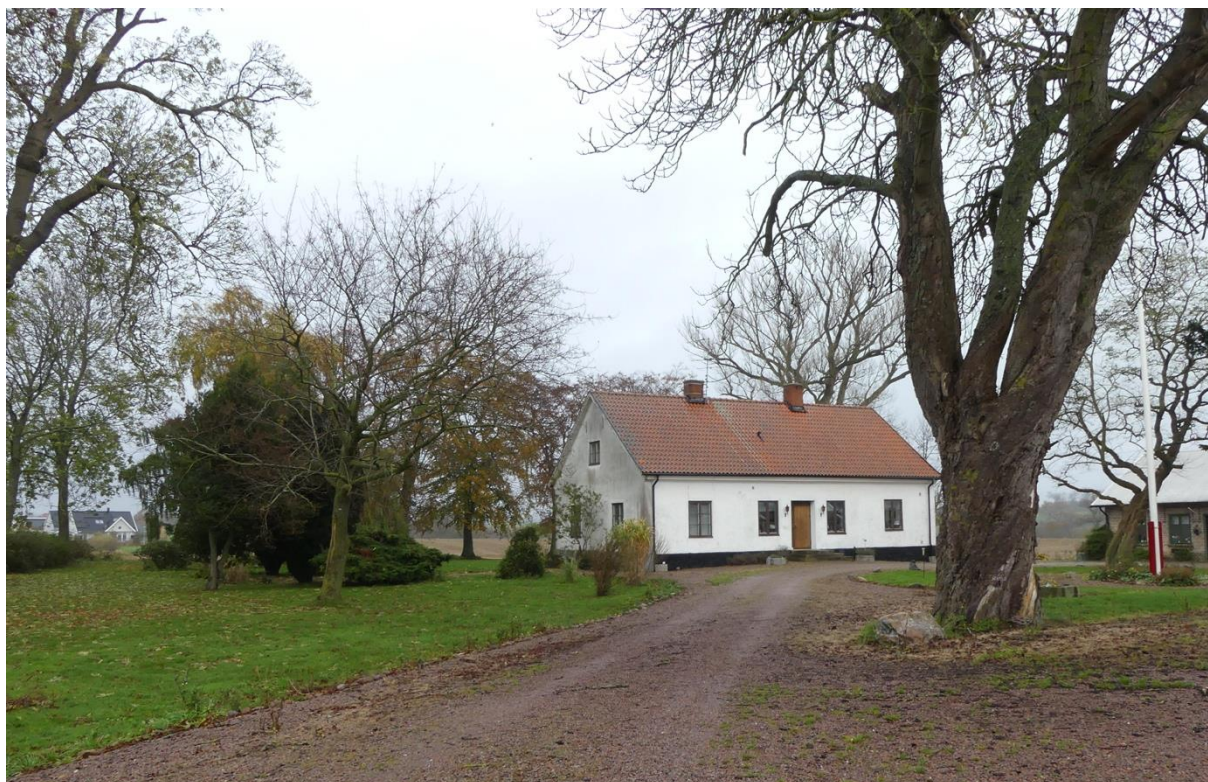
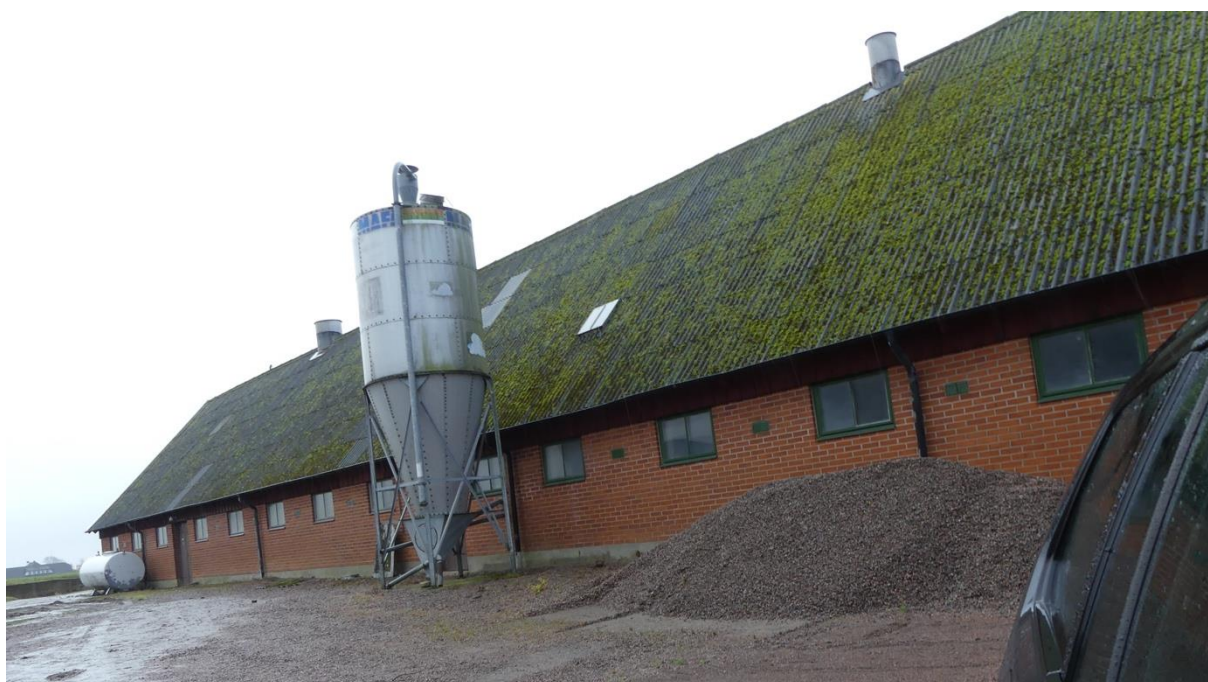
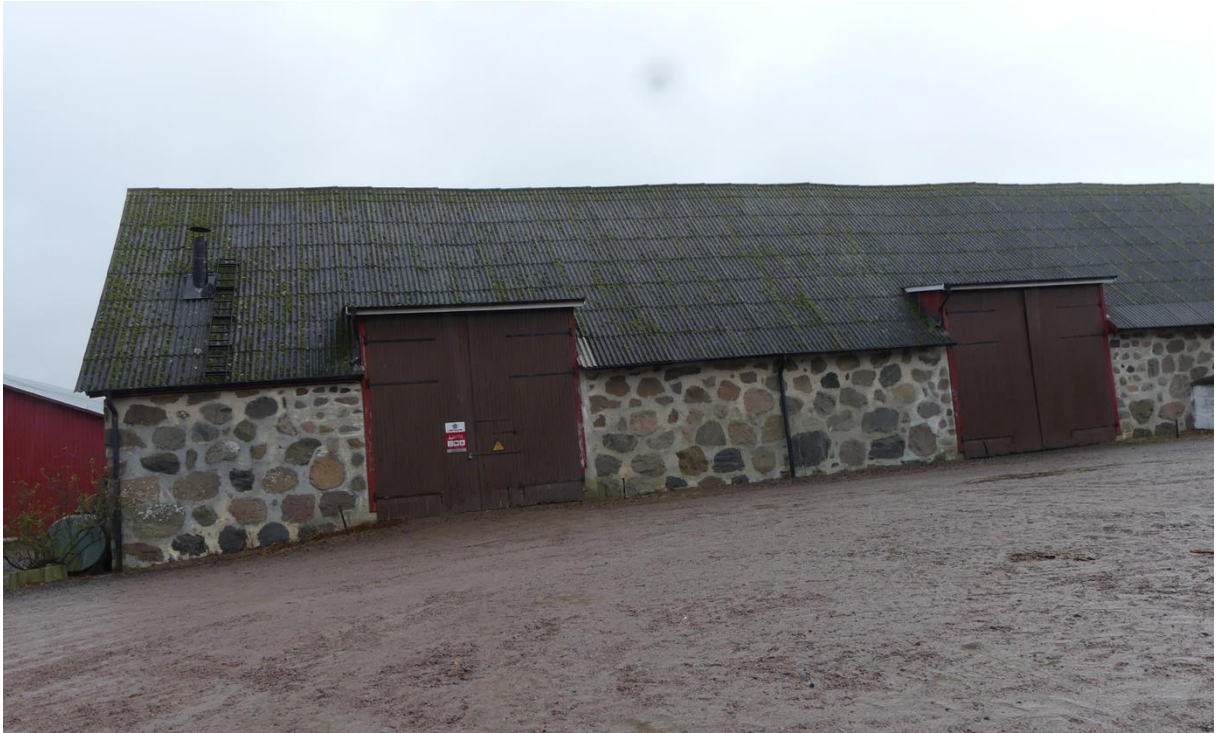
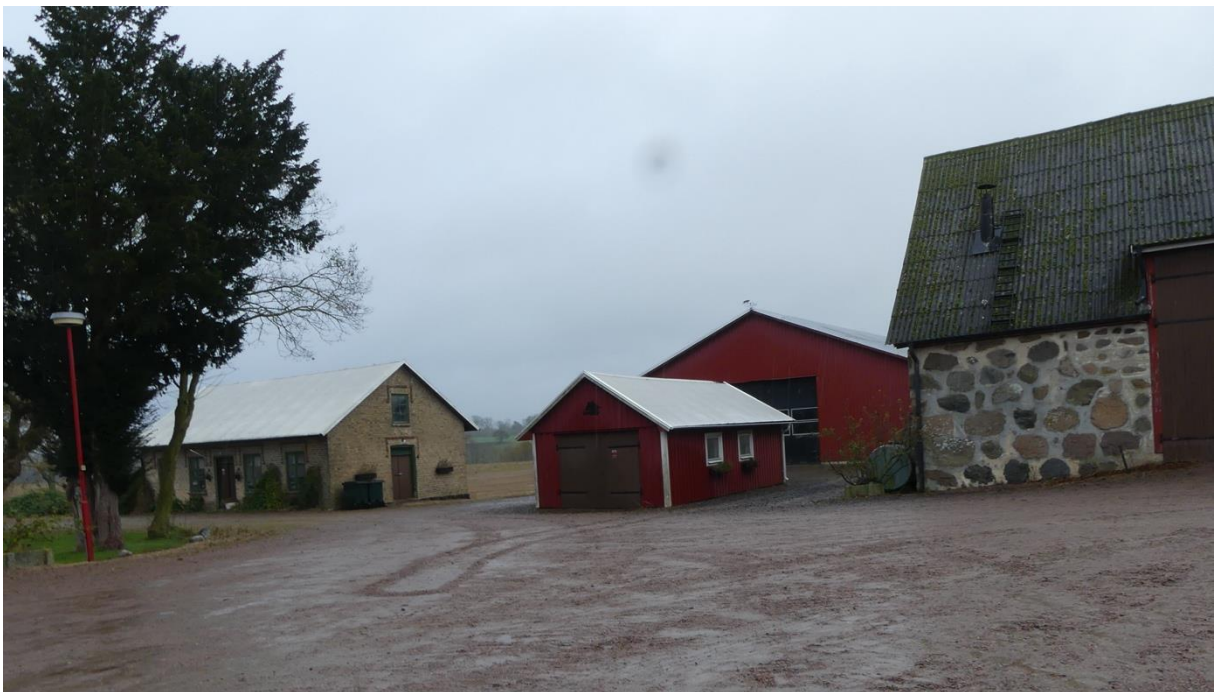
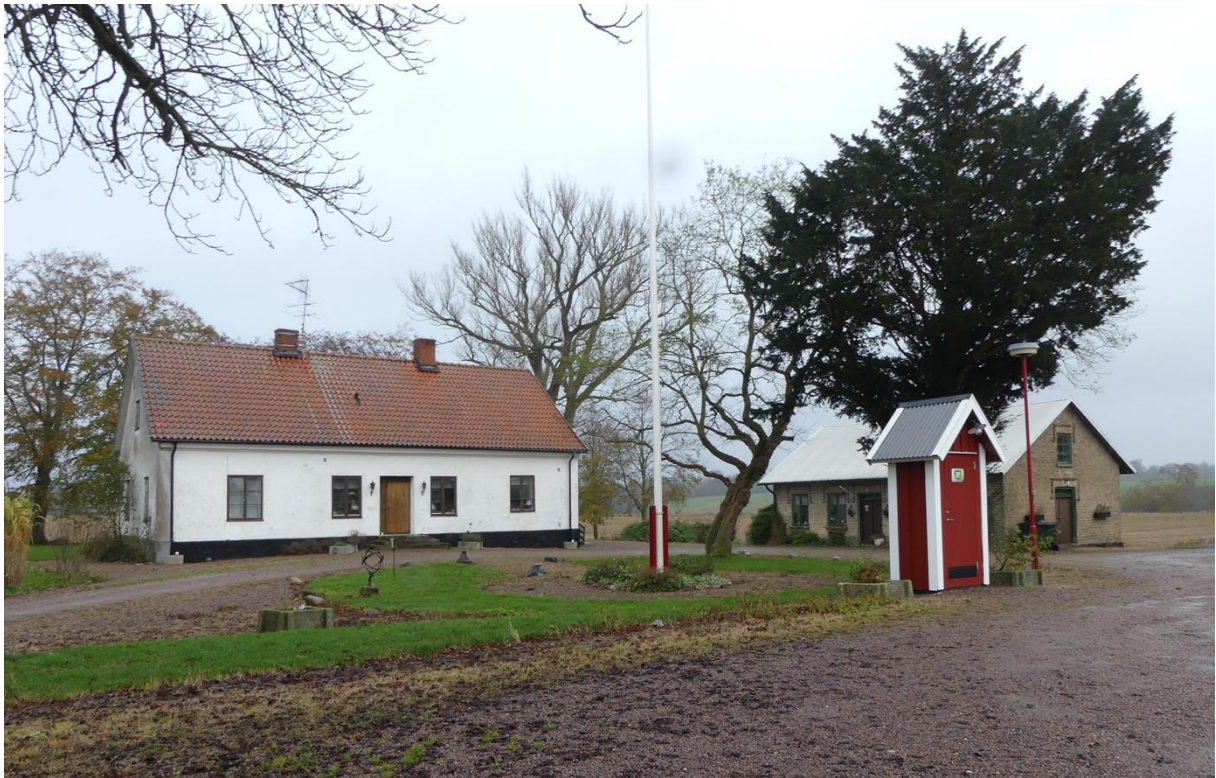
#### **Kvistofta 5:5 (1) Norra Kvistoftavägen 117 (Gantofta boställe)**

Fastigheten består av två bostadshus, varav ett är huvudbyggnad, och tre större ekonomibyggnader samt en mindre. Huvudbyggnaden är uppförd i 1 ½ plan och har ett centralt placerat entréparti med trappa. (På ett äldre fotografi har entrépartiet ett vindfång, vilket förstärkte fasadens mittaxel.) En svartmålad putsad sockel övergår i en vit slätputsad fasad som, förutom en liten profilerad takfotsgesims, är utan dekor. Sadeltaket är belagt med rött tegel och har två skorstenar inock. De brunmålade tvåluftsfönstren har mittpost och spröjs, och den sentida dörren är av trä. En vinkelställd flygelbyggnad i 1 ½ plan är placerad sydost om huvudbyggnaden. Fasaden är av gult och brunt tegel med tegeldekor i rött tegel som markerar övre delen av dörr- och fönsteröppningar. Sadeltaket är täckt med grå korrugerad plåt. De lågt placerade grönmålade fönstren har två lugter med tre rutor vardera och entréfasaden har en mörkbrun dubbeldörr. Det finns även en ingång med en brunmålad port på södra gaveln. Två större långsmala ekonomibyggnader är placerade söder om boningshusen, med långsidorna mitt emot varandra (i nord-sydlig riktning). En av dem har en putsad sockel och fasad av sentida rött tegel medan den andra har en fasad av natursten lagd i bruk. Den tredje av de större ekonomibyggnaderna är placerad sydost om det mindre boningshuset (i öst-västlig riktning), är sentida och har en fasad av rödmålad panel. Framför denna, åt väster, ligger den mindre ekonomibyggnaden som också är sentida med rödmålad panel.

**Kulturhistorisk värdering:** Gårdsanläggning med välbevarad historisk struktur där bostadshusen skiljs åt från ekonomibyggnaderna av en trädgårdsanläggning och ekonomibyggnader ligger på var sin sida om en öppen, grusad gårdsplan. Mangårdsbyggnaden har genomgått förändringar men ursprungliga material som puts, tegelmurverk och kraftigt murverk av natursten i ekonomibyggnaden bidrar till bebyggelsens autenticitet. Gårdsanläggningens värden förstärks av spåren av trädgårdsanläggning, uppvuxna träd och stengården. Andra viktiga karaktärsdrag är mangårdsbyggnadens takvinkel, den avskiljande sockeln och fönstersättningen. Fönstren är sentida men har en äldre karaktär genom dess spröjsning (även om den skiljer sig från originalet). Den intilliggande byggnaden har bevarandevärd tegelfasad och tegeldekor.

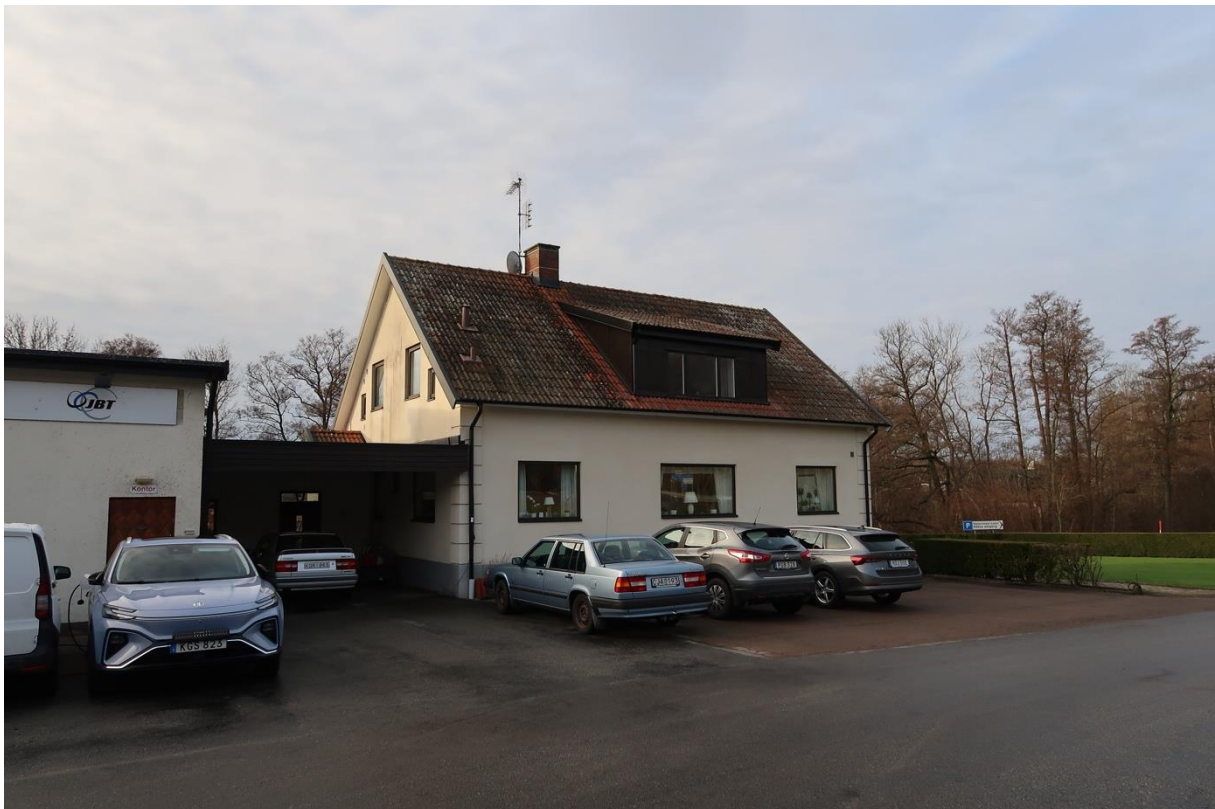
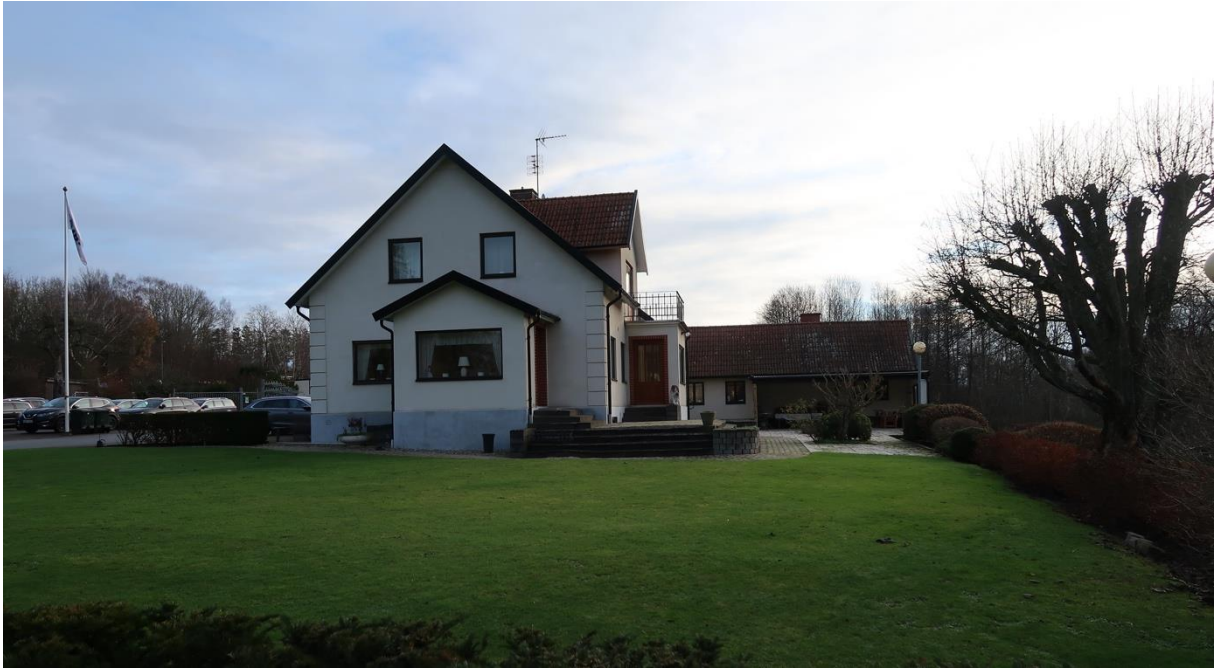
#### **Nymölle 1:4, Bårslövsvägen 36**

Stor fastighet med ett boningshus i norr och flera anslutande industribyggnader i en och två våningar. Såväl bostadshus som övriga byggnader på fastigheten har genomgått många om- och tillbyggnader. Bostadshuset är 1 ½ våning med en hög, gråputsad sockel och ljus putsad fasad med dekorativa hörnreliefer. Sadeltak belagt med tvåkupigt, flackt taktegel. Balkong placerad ovanför ett vindfång. Utgång till balkongen sker genom en takkupa. Perspektivfönster med brun karm. Brunfärgade fyllningsdörrar. En carport sammankopplar boningshuset med industribyggnad. Hårdgjorda ytor runtomkring fastigheten med en häckomgärdad grästomt från huset ner mot ån.

**Kulturhistorisk värdering:** Villan har trots förändringar en välbevarad karaktär från det tidiga 1900-talet. Byggnaden bidrar till miljön längs Bårslövsvägen. Det är framför allt byggnadens volym, slätputsade fasad med dekorerade hörnkedjor, entréparti och burspråk som bidrar till dess miljöskapande värde.

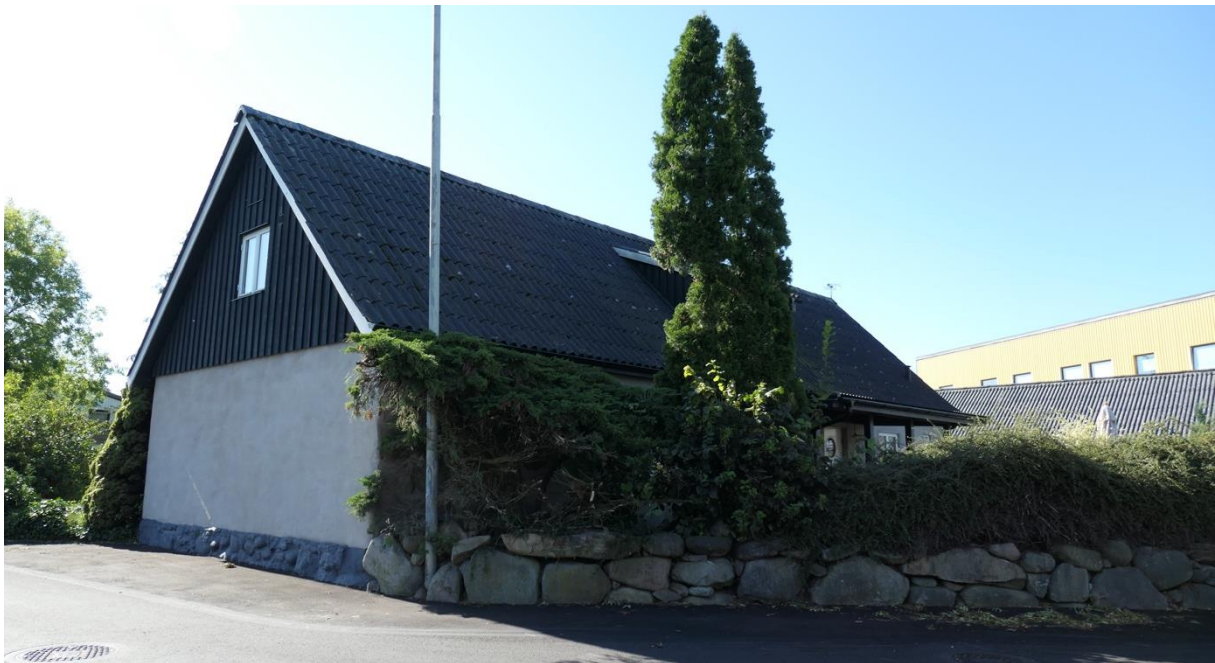
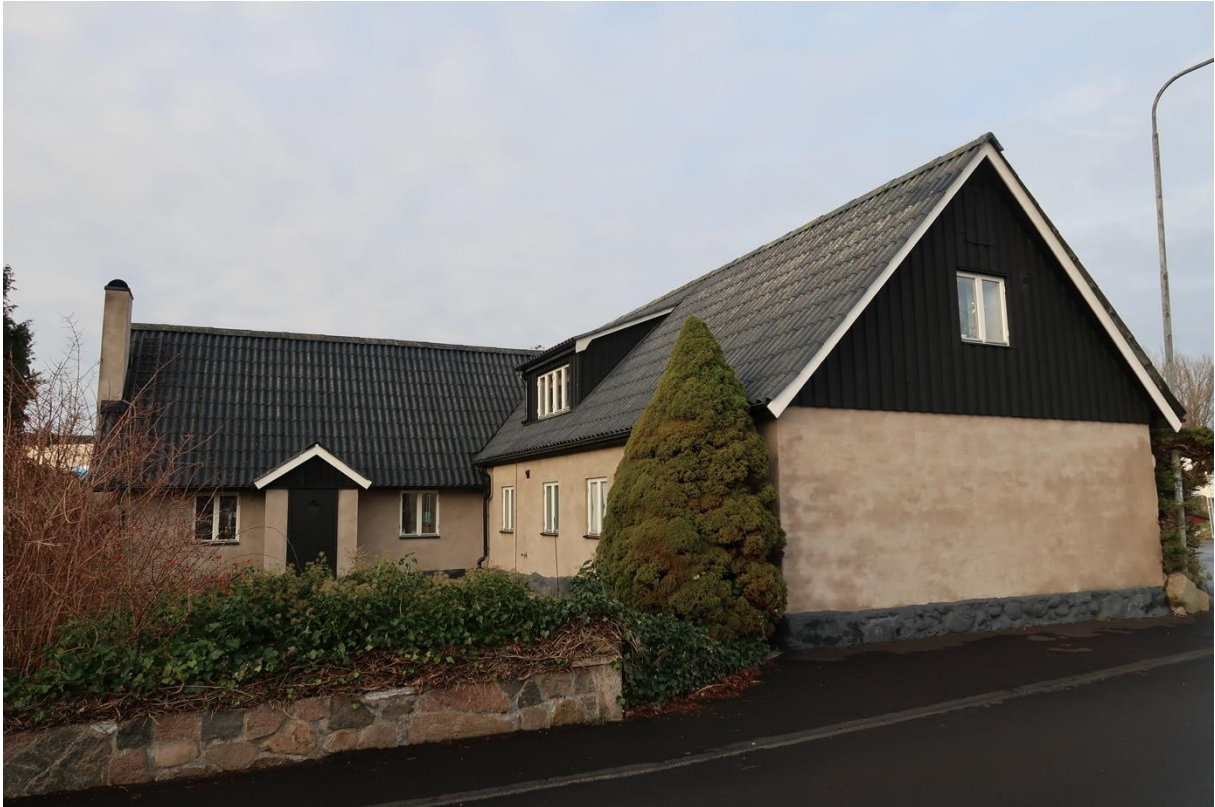
#### **Rotmurklan 2, Fajansgatan 1**

Vinkelbyggt boningshus i 1 ½ våningar. Gråmålad naturstenssockel och vitputsad fasad. Sadeltak belagt med betongpannor. Gavelrösten med stående, svartmålad träpanel. Takparti placerat ovanför entrén samt ett vindfång på innergården. Vita fönster med vit karm och mittpost. Dörrar i blått och brunt. Hårdgjorda ytor för parkering samt ett frilagt garage. Omgärdande kallmur och häck. Gräslagd tomt.

**Kulturhistorisk värdering:** Detta är en av de äldre byggnaderna i byn, och troligen den första i denna del, vilket ger den ett stort lokalhistoriskt värde. Byggnaden har, trots vissa förändringar, en ålderdomlig karaktär, som framför allt kommer till uttryck i volym, planläggning, sockel av natursten, skorsten och innergårdens småskalighet.

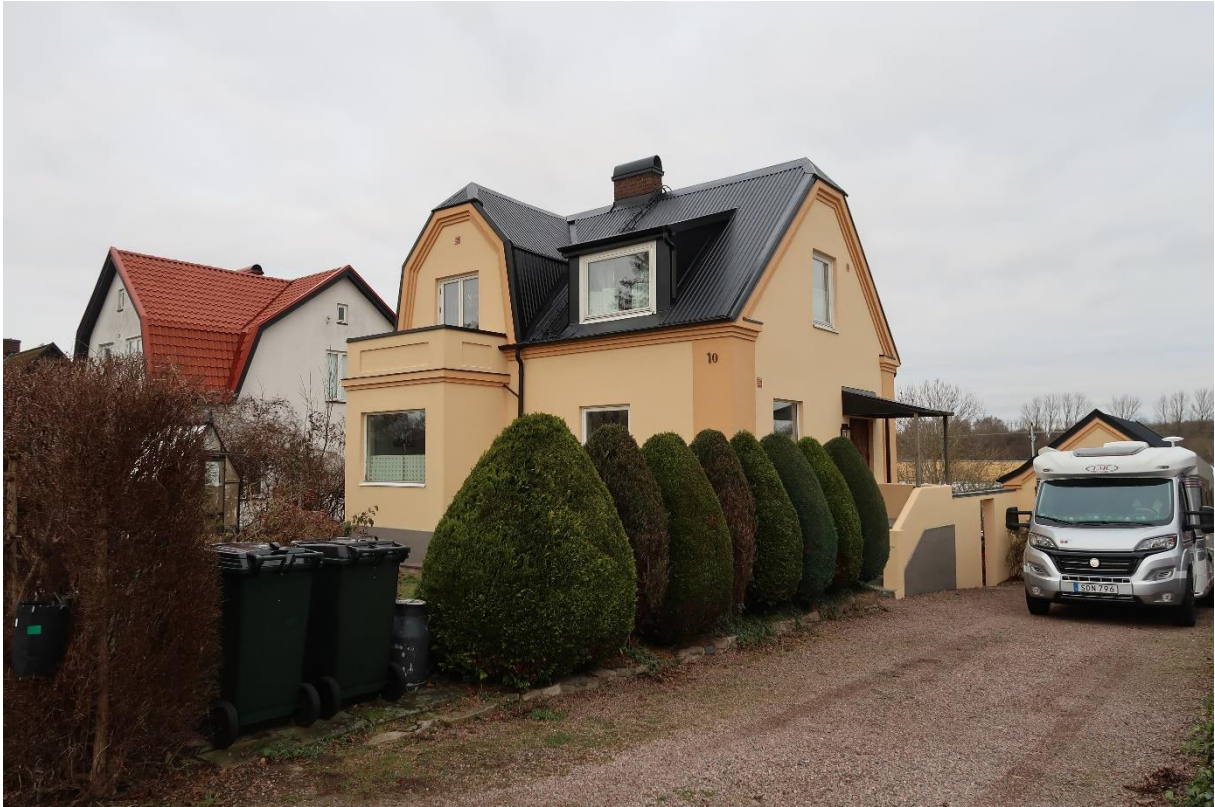
#### **Toppmurklan 5, Pålstorpsvägen 10**

**Beskrivning och historik:** Årtal för uppförande är okänt men troligast vid sekelskiftet. Fastigheten ligger längs Pålstorpsvägen och bebyggelsen består av ett bostadshus i 2 våningar. Byggnaden har sekelskifteskaraktär. En hög, gråmålad, putsad sockel övergår till gulputsade fasader. Kulören är sedan 2023. Det valmade taket är belagt med svart plåt. På taket finns en takkupa, även denna med svart plåttäckning. I gaveln på andra våningen, placerade mot vägsidan, finns utgång till en balkong. Balkongräcket är gulputsat likt övriga fasader. Dörren till balkongen är en glasdörr med mittpost. Sentida vita enluftsfnster finns på både nedan- och ovanvåningen. Entrén till byggnaden är placerad på sidan av byggnaden. Dörren är en oljad ekdörr med rombiskt mönster. Upp till entrén finns en vitputsad trappa med stensteg. Inne på fastigheten finns ett garage med vitputsad fasad och svart sadeltak av plåt. En del av garaget löper ut i en vitputsad mur intill bostadshusets entré. En kombination av hårdgjorda ytor och gräsmatta omger byggnaden. Fastigheten avgränsas med en hög häck och buskplanteringar.

**Kulturhistorisk värdering:** Trots att villan har genomgått förändringar har den en välbevarad karaktär med tidstypisk utformning. Byggnaden bidrar till ett miljöskapande och lokalhistoriskt värde längs Pålstorpsvägen med de intilliggande sekelskiftesbyggnaderna. Förändringar har främst skett gällande fnster och takmaterial, dock kvarstår dess sekelskifteskaraktär genom volym, planläggning, takform, putsfasader och detaljer, utskjutande balkongdel, äldre dörr och trappentré. Dessa detaljer bidrar till ett arkitektoniskt värde.

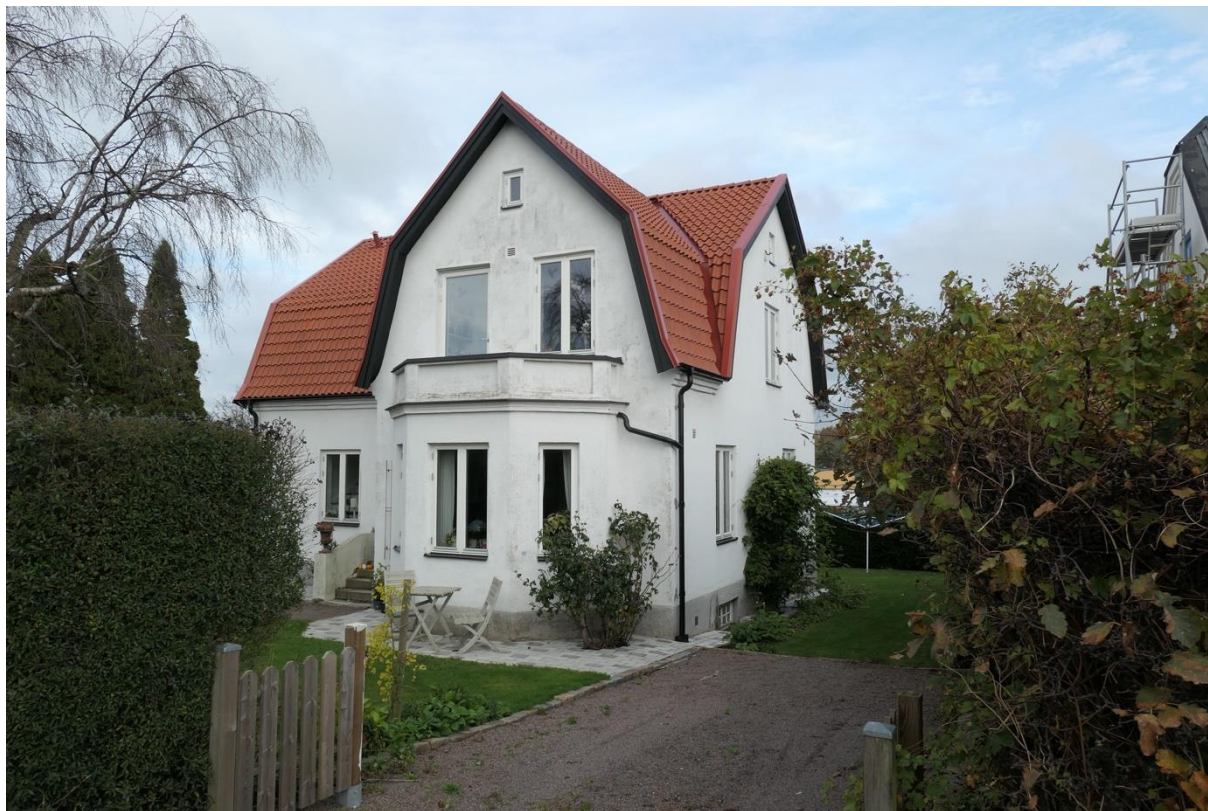
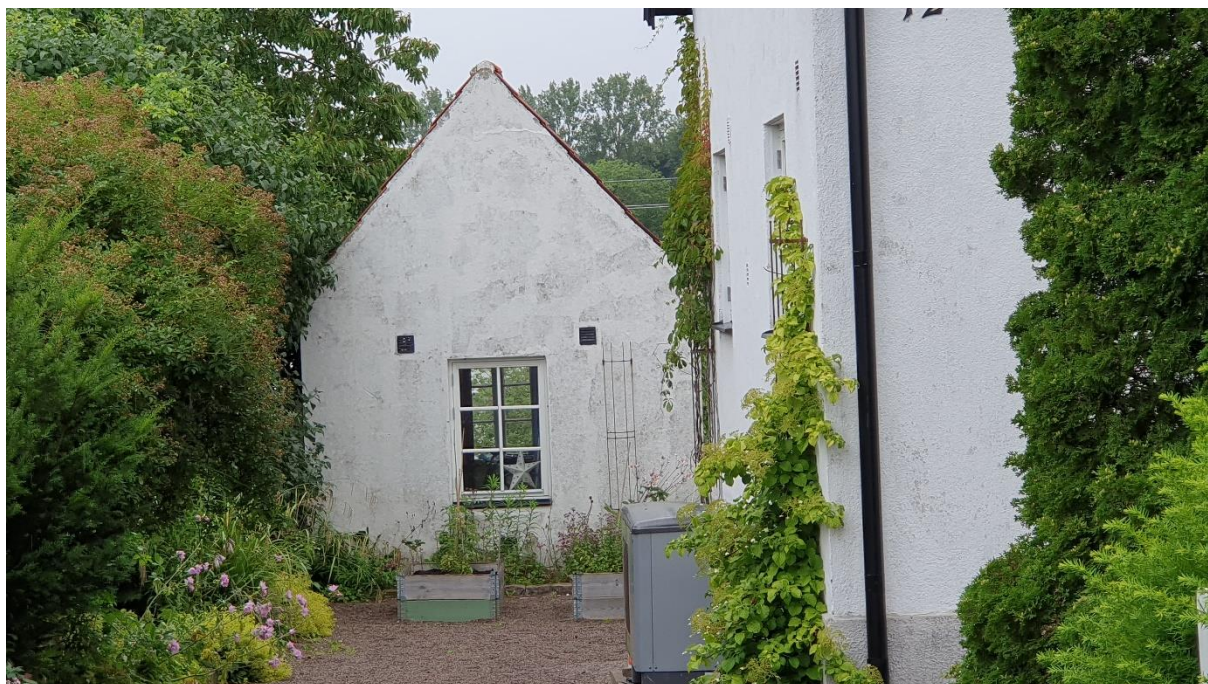
#### **Toppmurklan 6, Pålstorpsvägen 12**

**Beskrivning och historik:** Årtal för uppförande är okänt men troligast vid sekelskiftet. Fastigheten ligger längs Pålstorpsvägen och bebyggelsen består av ett bostadshus i 2 våningar. Byggnaden har sekelskifteskarakteristik. En låg, gråmålad, putsad sockel övergår i en vitputsad fasad. Det valmade taket är belagt med rött tegel. I gaveln på andra våningen, placerad mot vägsidan, finns utgång till en balkong. Balkongräcket är vitputsat likt övriga fasader. På både nedan och ovanvåning finns en kombination av vita fönster med och utan mittpost. Entrén till byggnaden är placerad intill burspråket (sidan mot vägen). Dörren är en vit spegeldörr och upp till entrén finns en vitputsad trappa med stensteg. Inne på fastigheten står en fristående byggnad med vitputsad fasad, tegelbelagt sadeltak och spröjsade fönster. En kombination av hårdgjorda ytor och gräsmatta omger byggnaden. Utmed Pålstorpsvägen avgränsas fastigheten av en hög häck. På fastigheten finns också ett äldre uthus med bevarad karaktär, bland annat genom dess putsade fasader och taktegel murat mot gavel.

**Kulturhistorisk värdering:** Villan har en välbevarad karaktär med tidstypisk utformning trots förändringar. Byggnaden har genomgått förändringar främst gällande dess fasadkulör och byte av fönster. Dock kvarstår dess sekelskifteskarakteristik genom volym, plan – och takform, utskjutande balkongdel, putsade fasader och trappentré. Dessa detaljer bidrar till ett arkitektoniskt värde. Byggnaden bidrar till ett miljöskapande och lokalhistoriskt värde längs Pålstorpsvägen med de intilliggande sekelskiftsbyggnaderna. Även uthuset ingår i klassningen.

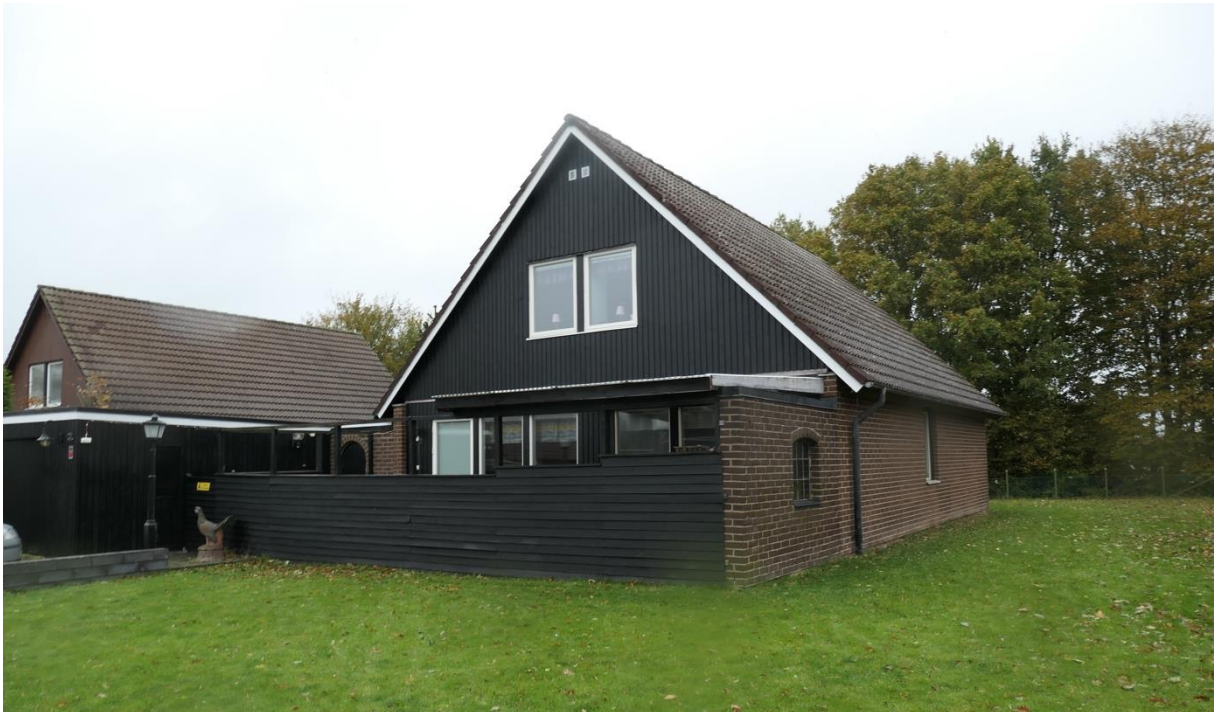
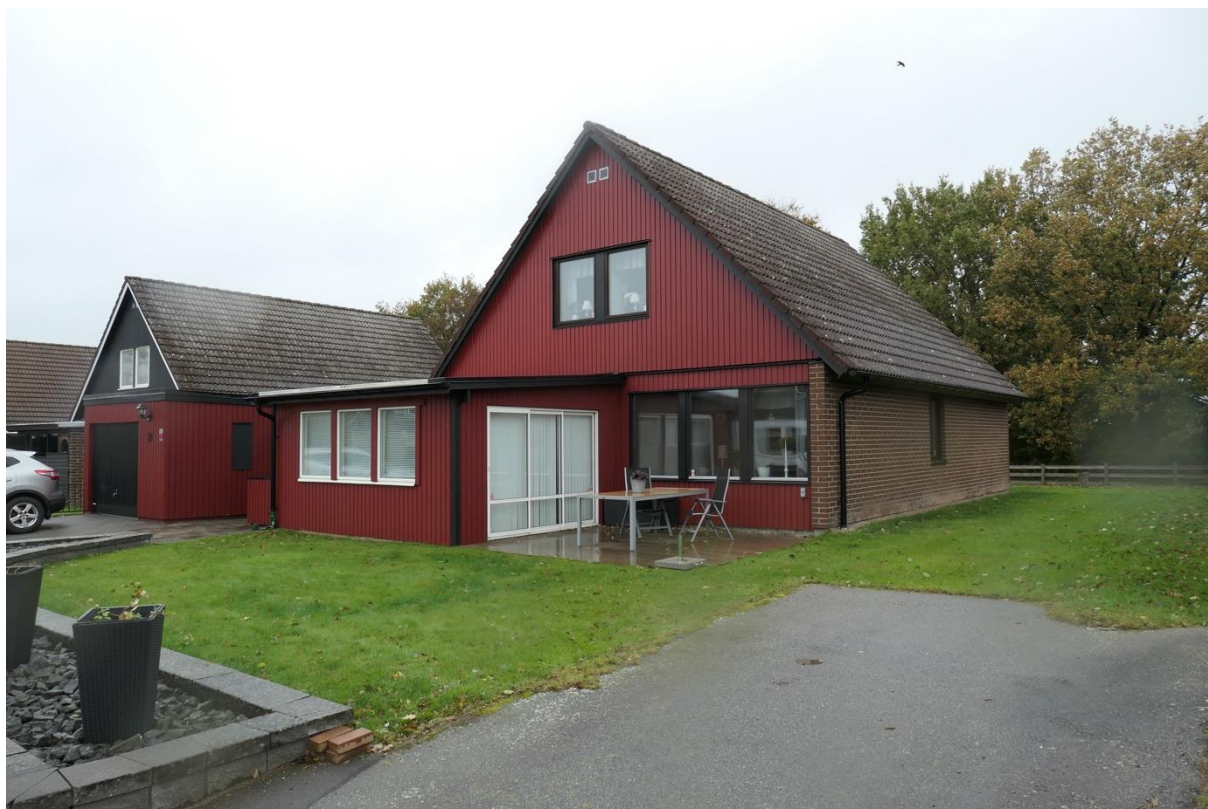
#### **KVARTERET VAXSKIVLINGEN, FJÄLLSKIVLINGEN, TOFSSKIVLINGEN Saltgatan 1-33**

**Beskrivning och historik:** Kvarteren uppfördes som ett sammanhållet kvartersområde där bygglov söktes för flertalet hus samtidigt. Samling av friliggande villor uppförda längs med Saltgatan. Bostadshusen ligger med gavlarna ut mot vägen, nära gatumark, och har sin entré på sidan av byggnaden. Sockeln på byggnaderna är gjuten och grå i kulören. Långsidorna har bruna tegelfasader medan gaveln har stående träpanel målade i olika kulörer. Flera av husen har någon typ av uterum eller uteplats på gavelsidan som ligger mot gatan, flertalet av dessa har tillkommit under det tidiga 2000-talet. Bostadshusen har sadeltak med betongtegel i brungrå kulör. Fönstren på byggnaderna är antingen vita eller svarta. Dörrarna varierar något i kulörer. Tillhörande fristående garage har enkel utformning med panelklädd fasad och flacka tak, dessa byggnader är målade i olika kulörer. Upp till garage och ingång finns hårdgjorda ytor. Staket och häckar avgränsar trädgårdarna. Det finns grönytor både på fram- och baksida.

**Kulturhistorisk värdering:** Området utgör en enhetlig miljö som präglas av tidens stadsplaneideal med enhetlig arkitektur och tillgång till grönytor och cykelvägar vilket gör området kulturhistoriskt intressant. Fasader i tegel, volymer, takvinkel, fönstersättningar, indragen balkongyta, planform och planläggning utmed vägen samt takmaterial är gemensamma karaktärsdrag som ger uttryck för områdets enhetlighet. Byggnaderna är bra exempel på 1970-talets bostadsbygge.

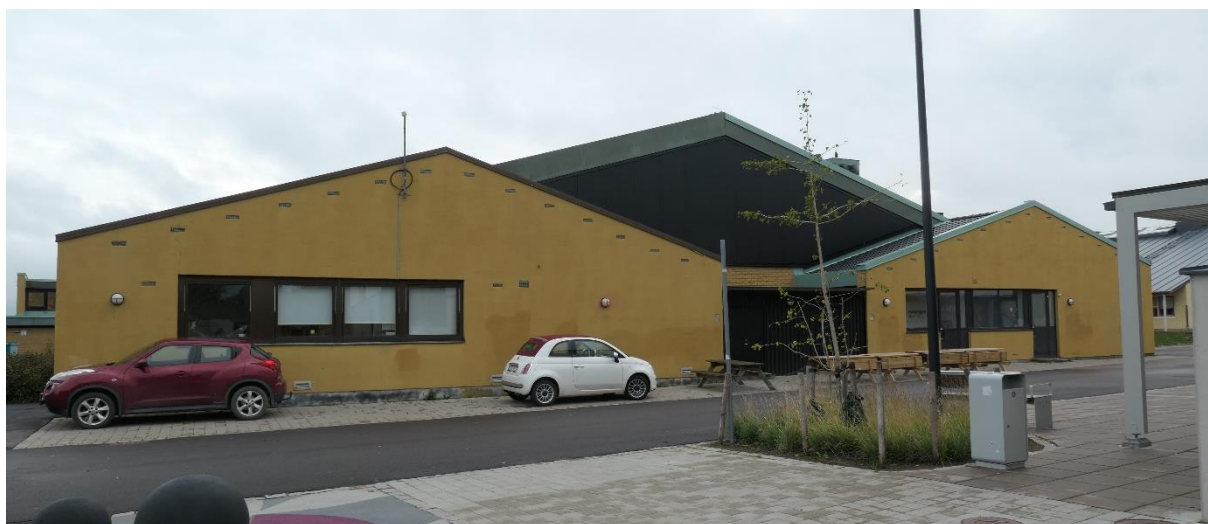
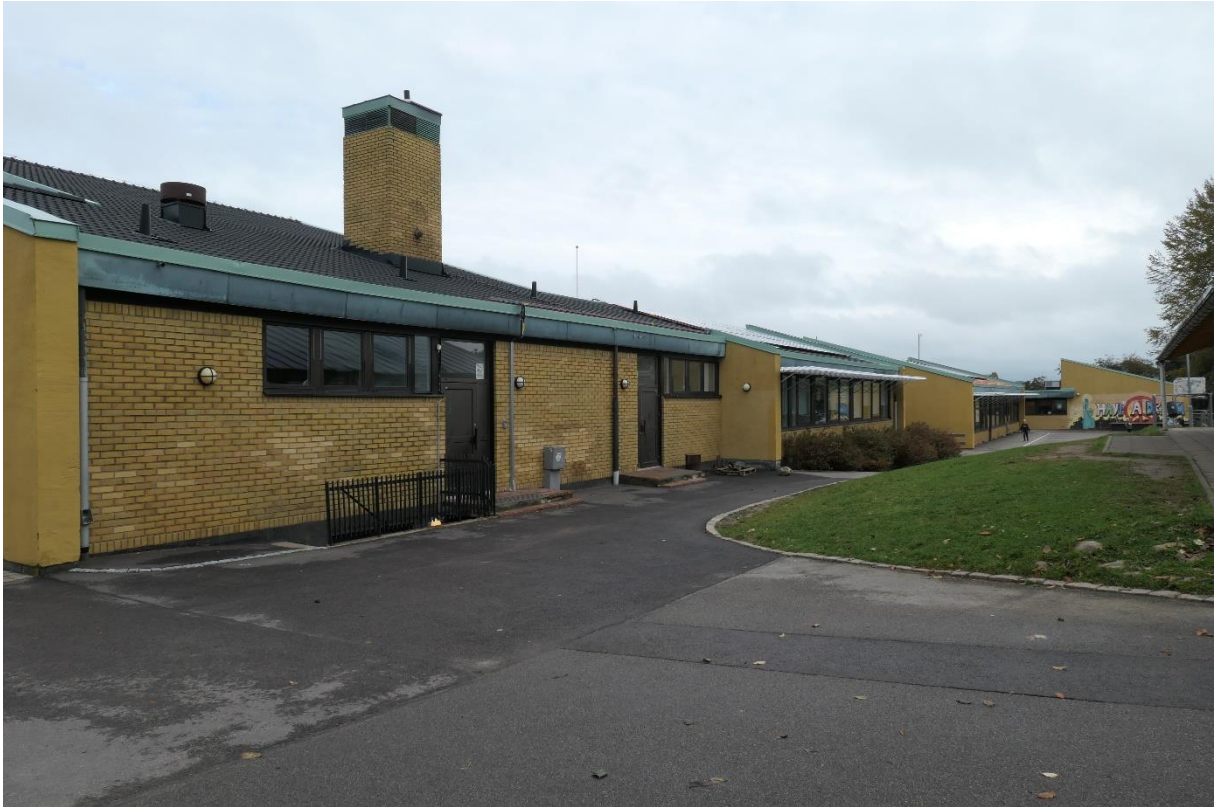
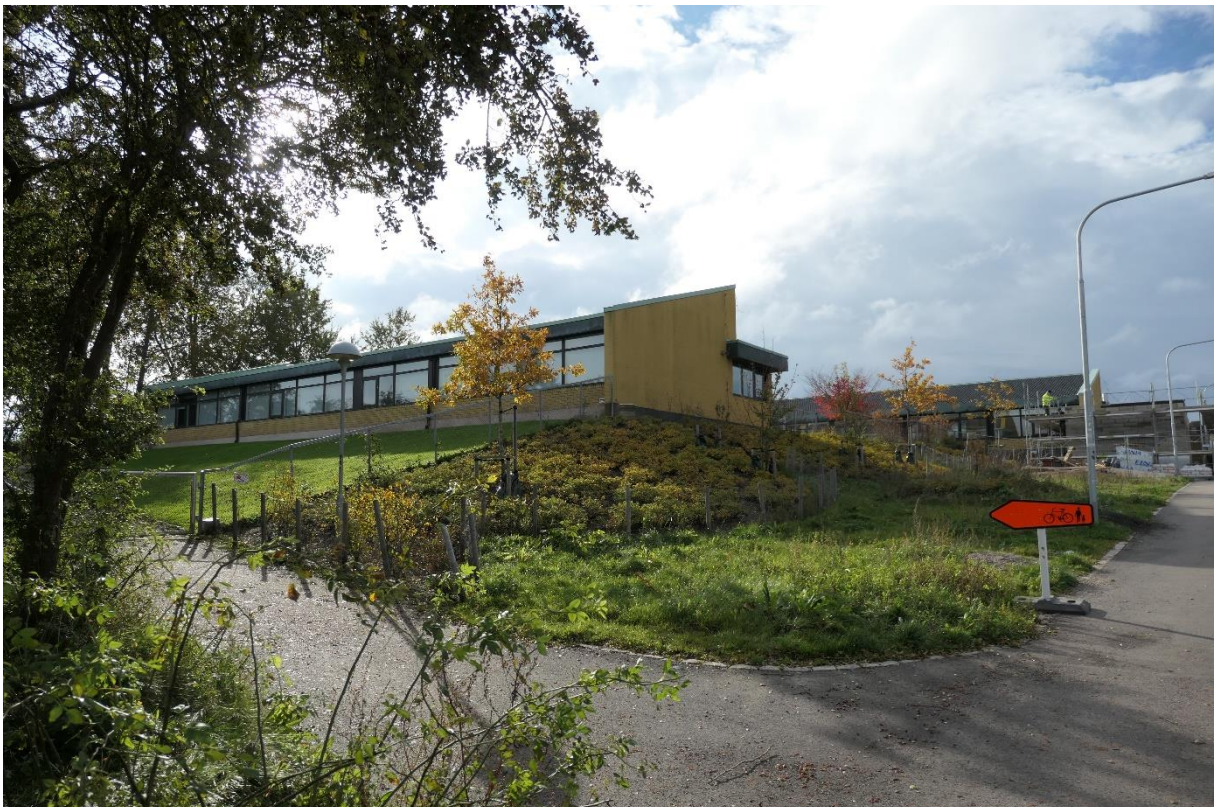
#### **Gantofta 6:11, Östra Läraregatan 1, Gantofta skola**

**Beskrivning och historik:** Gantofta skola är ett gott exempel på skolarkitektur från 1960-talet, en tid som präglades av omfattande bebyggelseexpansion i Sverige. Under denna period ökade behovet av utbildningslokaler kraftigt, så även i Gantofta vilket ledde till skolans uppförande år 1963. Skolan bidrar till den 1960-talskaraktär som genomgående syns i stora delar av byn. Skolbyggnaderna är typiska för sin tid, där de bärande karaktärsdragen inkluderar de gula tegelfasaderna, rik koppardetaljering, varierande takutformning och de liggande fönsterbanden. Huvudbyggnaden har en u-form med en variation av sadeltak och pulpettak som är sammankopplade till två andra byggnadskroppar med sargtak, där taken dessutom är markerade med koppar. Resterande byggnader har en blandning av sargtak och pulpettak, med undantag för det så kallade "gula huset", söder om huvudbyggnaden, som har sadeltak. Byggnaderna är uppförda i gult tegel, lagt i löpförband med halv förskjutning. Tegelfasaderna är artikulerade, vissa gavlar är putsade och målade i en kul kulör. Undersidan av sargtaken är klädd i panel.

**Kulturhistorisk värdering:** Byggnadens form och volym, fasader i gult tegel, koppardetaljering, takutformning och fönstersättning med tidstypiska fönsterband ger byggnaden ett arkitektoniskt värde som en god representant för 1960-talets bebyggelse. Har utöver det arkitektoniska värdet också ett samhällshistoriskt värde som skolbyggnad tillkommen i en tid då Gantofta genomgick en stor bebyggelseexpansion. Senare tillkomna delar av skolan ingår ej i klassningen.

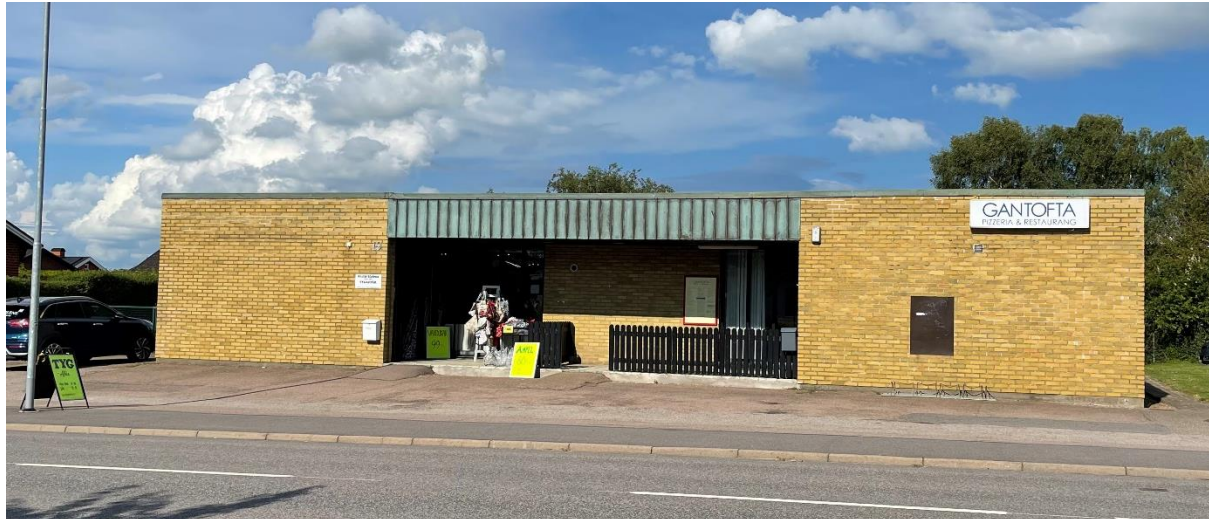
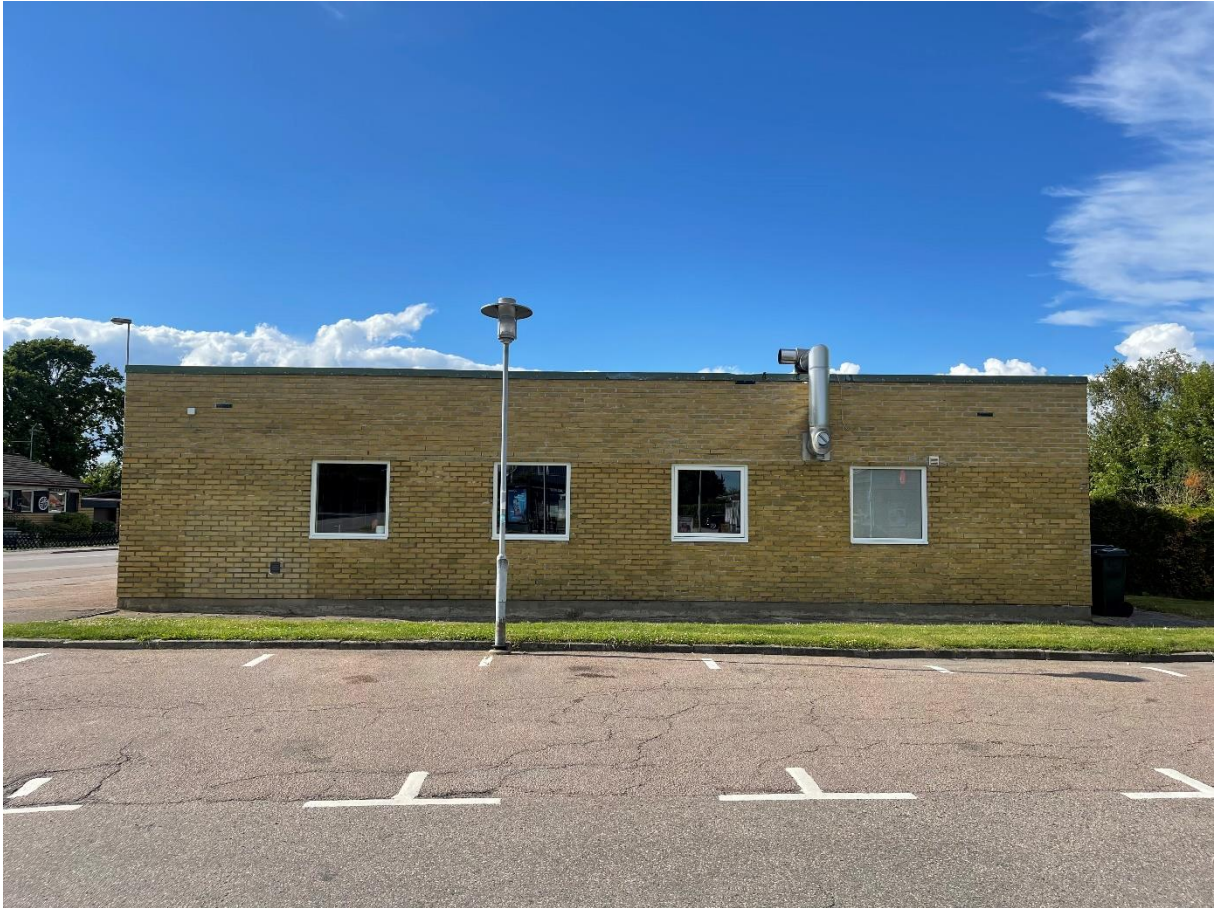
#### **Gantofta 1:277, Norra Kvistoftavägen 19**

Arkitektoniskt är byggnaden ett typexempel 1960-talets arkitektur, med ett sargtak markerat med koppar som ger den en tydlig tidsprägel. Fasaden är klädd i gult tegel, lagt i löpförband med en halv förskjutning. Sett från vägen på byggnadens västra sida finns glaspartier med flerluft samt dörrar i metall med glaspartier. På den södra sidan, sett från affären, finns fyra enluftsfönster med vita fönsterbågar. Sargtakens undersida på den västra sidan är beklädd i panel.

**Kulturhistorisk värdering:** Pizzerian bidrar med ett betydande miljöskapande värde genom sin placering i byn och dess sammanhang som en del av 1960-talets bebyggelseexpansion i Gantofta. Kombinationen av platt tak, kopparmarkeringar, stora fönsterpartier och användning av gult tegel i fasaderna är värdebärande karaktärsdrag som bidrar till den tydliga 1960-talskaraktären.

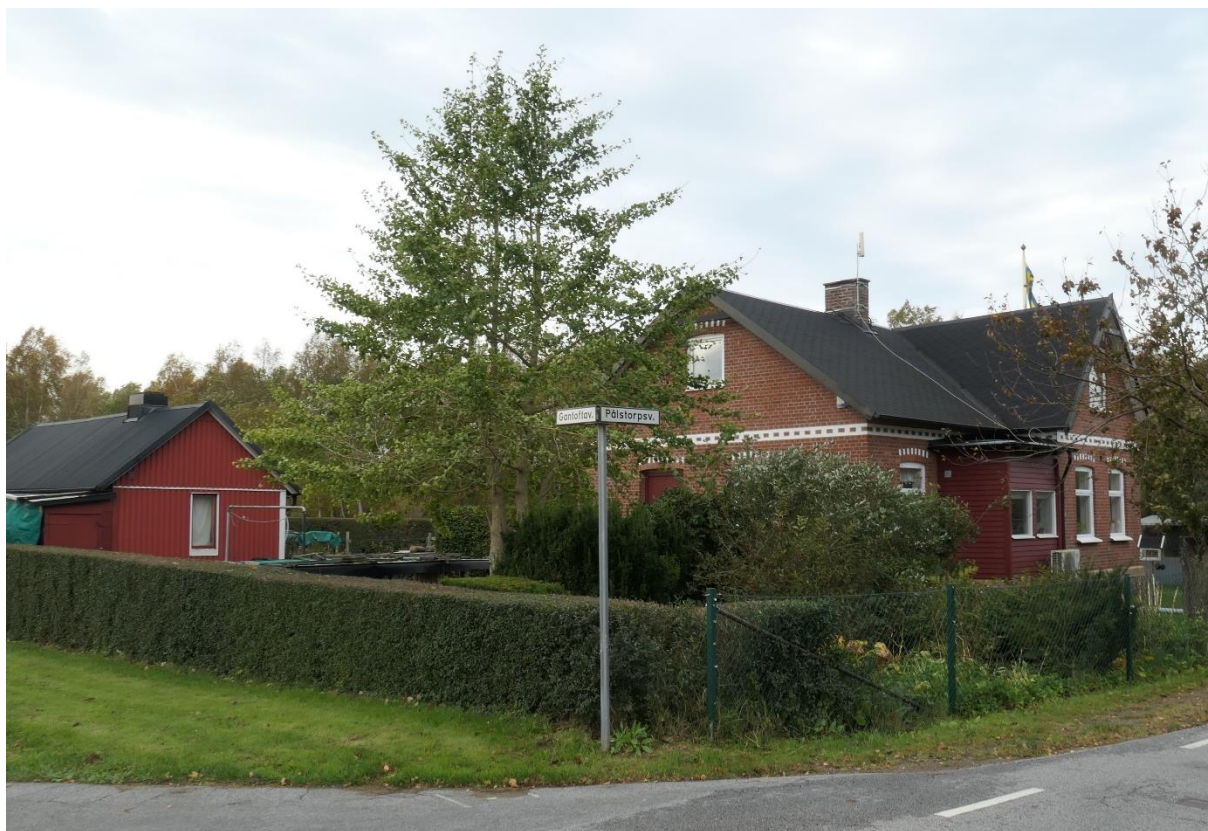
#### **Örby 22:8, Pålstorpsvägen 41**

**Beskrivning och historik:** När man närmar sig Gantofta från väster, markerar huset på Pålstorpsvägen 41 den första byggnaden vid byns tydliga gräns mot det omgivande landskapet. Detta hus uppskattas att ha uppförts runt sekelskiftet 1900. Huset står på en sockel av sten. Fönstren på första våningen är svagt välvda tvåluftsfönster med tvärpost och vita fönsterbågar på alla sidor förutom den östra gaveln, där fönstren istället är enluftsfönster. Samtliga fönster kan antas vara sekundära. Vid entrén finns portarmatur och en dörr med ett svagt välvt överstycke. Fasaderna är byggda i rött tegel i kryssförband, kompletterade med dekorativa detaljer. Taket är av sadeltyp och kröns av en tegelskorsten. På tomten finns ett uthus med stående panel, målade i en röd kulör. Entrédörren och en tillbyggnad är även målade i samma röda kulör.

**Kulturhistorisk värdering:** Byggnadens arkitektoniska värde grundas framför allt i dess tegelfasader med dekorativ detaljering, stensockel, sadeltak med tegelskorsten, fönstersättning med valvslagning samt dess form och volym. Den har också ett miljöskapande värde genom sin placering i korsningen Gantoftavägen-Pålstorpsvägen.
