# BEVARANDEPROGRAM VALLÅKRA och KVISTOFTA

ANTAGET I KOMMUNFULLMÄKTIGE 2024-12-17

BEVARANDEPLANSKOMMITTÉN

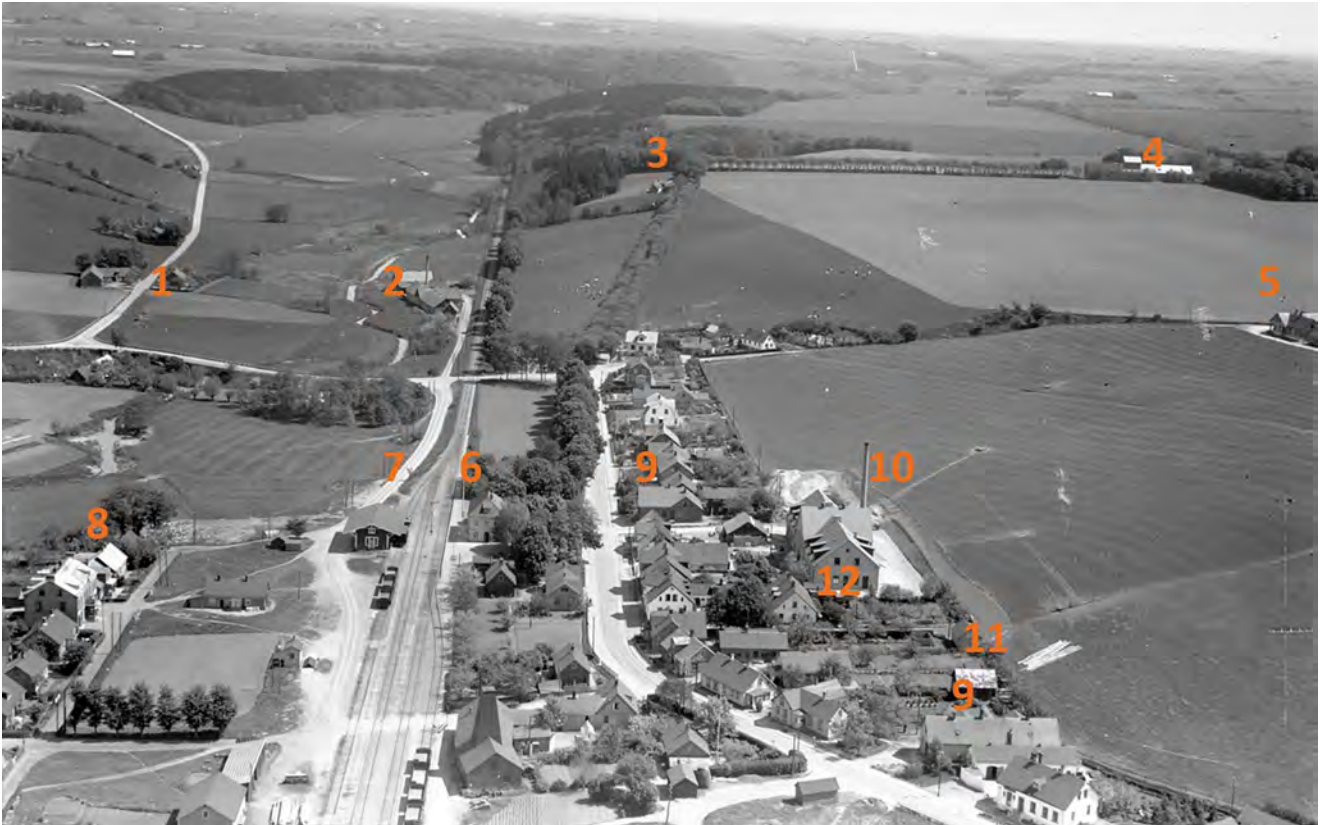
Flygbild över Vallåkra, med utblick söderut från samhället. Fotot är taget 1935. Källa: Järnvägs museet, okänd fotograf

Fotot ovan ger mycket information om Vallåkra på 1930-talet. Till vänster i bildens övre del syns den tidiga bebyggelsen längs Bältebergavägen i Norra Vallåkra. Närmast fastigheten som idag heter Norra Vallåkra 5:31 med bostadshus och ekonomibyggnad på var sida av vägen (nr 1). Lite längre bort syns byggnaderna på Norra Vallåkra 4:14 och 4:16. Vid vägkröken ännu längre bort syns byggnaderna på Norra Vallåkra 8:1.

Den stora fabriksbyggnaden med hög skorsten ytterst till höger är Andelsmejeriets fabrik och mjölkbutik (nr 10) som vid tiden var helt nybyggd. Byggnaden revs kring år 1970. Idag återstår enbart det gamla kylhuset som byggdes vid slutet av 1930-talet. Om vi följer infartsvägen ut till Norra Kvistoftavägen ser vi på den borte sidan det som idag är Filadelfia, men på 1930-talet var Vallåkra konsumtionsförening (strax ovanför nr 9).

Byggnaden längst ner till höger i bilden är fastigheten Lerkrukan 7 (nr 11). I anslutning till byggnadens ena hörn finns ett skyltfönster som tyder på att någon typ av verksamhet; handel eller annan service, bedrevs här. Nästa bostadshus längs gatan är fastigheten Lerkrukan 5 (nr 12).

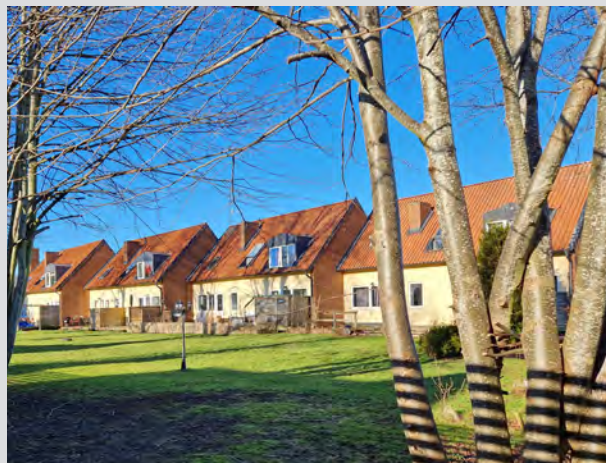
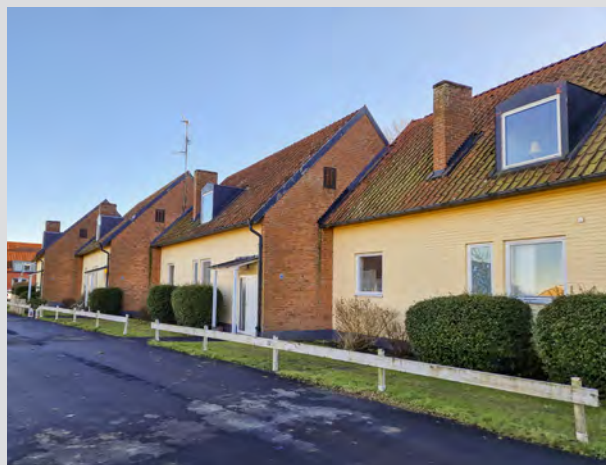
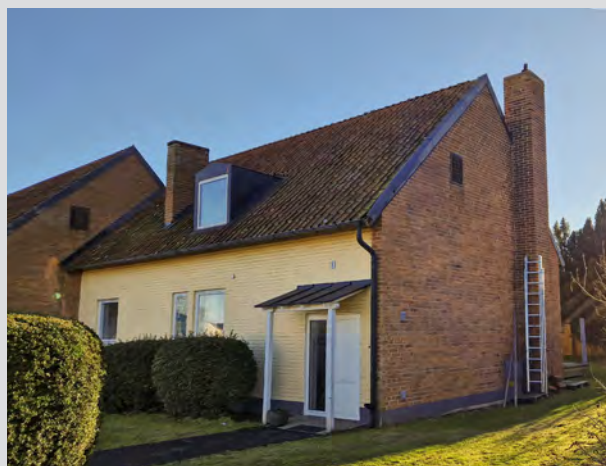
Keramiken 9, Drejarestigen 1A–1D

**Beskrivning och historik:** Området innehåller en radhuslänga med fyra byggnadskroppar, där varje del ursprungligen rymde minst två, möjligtvis fyra, lägenheter. Längan ritades som pensionärshem och varje lägenhet rymde troligtvis ett rum, kök och badrum. År 2002 gavs lov att inrymma barnomsorg i den västra byggnadskroppen. Samtliga byggnadskroppar i längan har 1 ½ plan och alla har samma karaktär. Alla hus har framsidan riktad mot gatan medan baksidan huserar en mindre uteplats och vetter mot en gemensam grönyta. Byggnaderna är förskjutna i sidled sinsemellan så att byggnadernas gavlar tydligt framgår. Socklarna är gjutna och målade i grått, fasaderna murade i tegel som mot gatan och baksidan målats i en gul kulör. På gavlarna är det rödbruna teglet omålat. Byggnaderna har sadeltak lagt med rött tegel. På varje hus finns två murade skorstenar. Det finns även en plåtklädd takkupa på vardera takfallet. Plåten på takkuporna, längs med gavlarna samt avvattningen är svart. Fönster och dörrar är vita. Fönstren är sannolikt ursprungliga. På entréfasaden åt norr har dörrarna ett enkelt regnskydd i form av ett plåtklätt pulpettak på två vitmålade pelare. Ytterdörrarna är sannolikt utbytta i senare tid. På de östra gavlarna finns murade ventilationsöppningar. Framför husen mot gatan finns en mindre gräsyta och större asfalterade ytor för parkering. Längs med tomtgränsen finns ett enkelt vitmålat trästaket som gräns mot parkeringen.

**Kulturhistorisk värdering:** Kvarteret utgör en enhetlig miljö med arkitekturritade radhus. Karaktärsbärande är volymer samt takform och -vinklar, gavelpartier i rött tegel, långsidornas fasadtegel som målats gult, enhetligt utförda takkupor och skorstenar, fönstersättning och fönster. De murade ventilationshålen på gavlarna är bevarandevärda då de visar på en genomtänkt estetisk lösning vilket lyfter kvarterets arkitektoniska värde. Att radhuset uppfördes som pensionärsbostäder med tillgång till gemensamma grönytor berättar om samhällsutvecklingen och förstärker dess kulturhistoriska värde.

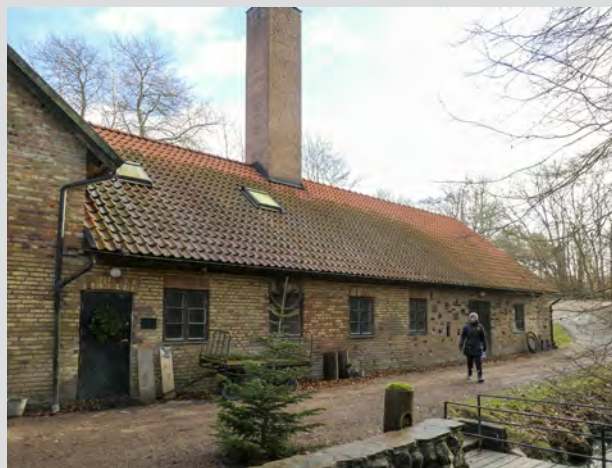
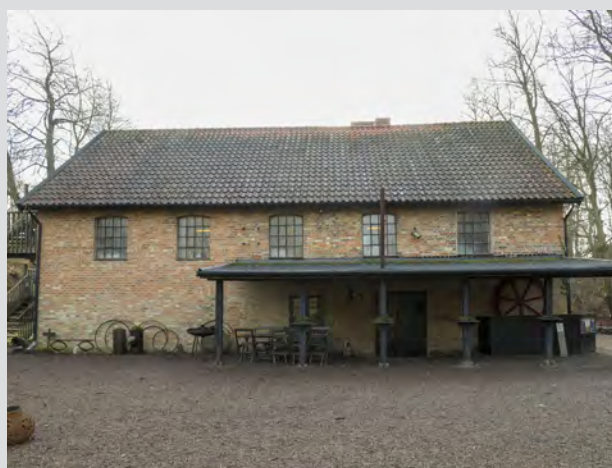
Södra Vallåkra 1:10/Kvistofta 9:39 (Wallåkra Stenkärlsfabrik)

Fabriken utgörs av två sammanbyggda byggnadskroppar: den norra är två våningar hög med vind. Från södra sidan av denna finns en länga i en våning och vind. Byggnaden är murad i tegel som varierar i kulör från rött till ljusare gul. Flera ändringar i fasaden är synliga då öppningar satts igen med tegel i lätt avvikande kulörer. På södra gaveln är gavelpartiet markerat med listverk av tegel. På längans västra fasad är olika dekorativa och bruksföremål inmurade i ett parti av väggen. Sockeln av utskjutande tegel är knappt synlig. Sadeltak belagt med rött, enkupigt lertegel täcker fabriken. På norra sidan finns ett utskjutande papptäckt pulpettak som vilar på trästolpar. På östra gaveln finns en trappa av trä med spjälstaket som räcke. Fönstren i norra byggnaden är huvudsakligen småspröjsade av gjutjärn, lätt välvda i ovkant. I längan åt söder är fönstren främst tvåluftsfönster med träbågar och spröjsar, målade i mörk kulör. Mitt över längan finns en hög, kvadratisk och tegelmurad skorsten.

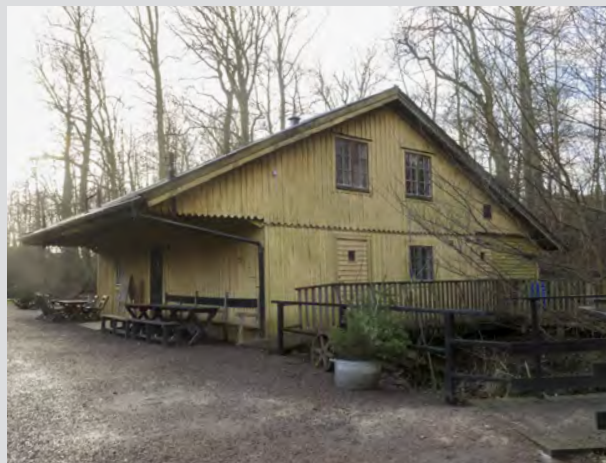
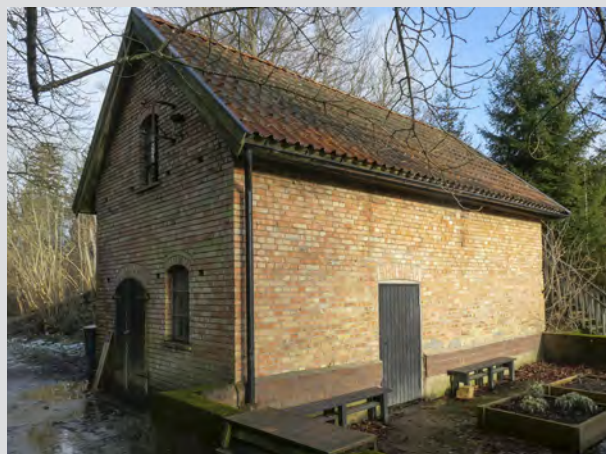
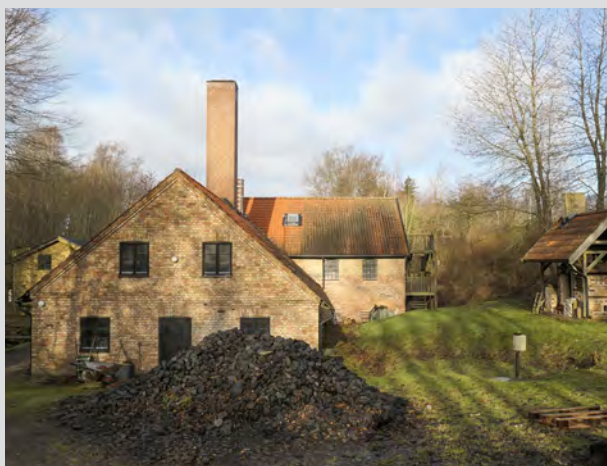
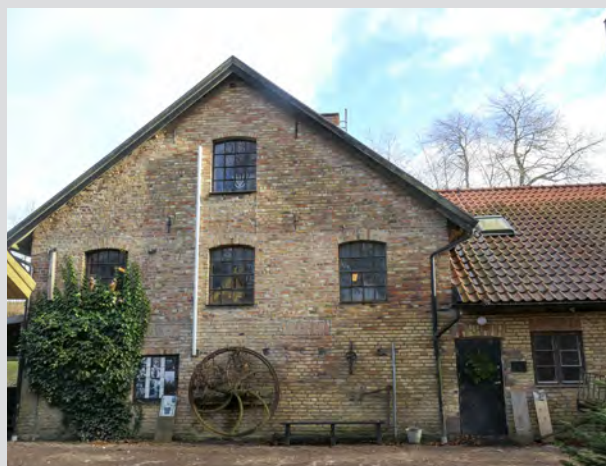
Södra Vallåkra 1:10/Kvistofta 9:39 (Wallåkra Stenkärlsfabrik)

Lerhuset har en kvadratisk grundplan, murad i ljusrött till gult tegel och täckt av ett sadeltak med enkupigt rött tegel. Åt söder har byggnaden en hög sockel, tillsynes senare tillkommen, murad med ett mörkt tegel. Den västra fasaden har dörr och två gjutjärnsfnster, lätt välvda i överkant. Fasaden har murade valvbågar ovan muröppningarna.

**Kulturhistorisk värdering:** Hela anläggningen som är Wallåkra Stenkärlsfabrik har ett högt kulturhistoriskt värde då den bevarar berättelsen om verksamheten vilken grundar sig i naturresurserna på platsen. Platsen har stor lokalhistorisk betydelse som arbetsplats. Karaktäristiskt för anläggningen är de tegelmurade respektive panelklädda byggnaderna, tak- och planformer, tegeldekorer, murade skorstenar, spröjsade träfnster och gjutjärnsfnster. Byggnaderna har tillkommit och ändrats vid olika tider vilket syns i bl.a. olika typer av tegel i olika delar av byggnaderna samt nypptagna och igensatta delar av fasaderna. Detta återspeglar verksamhetens utveckling vilket bidrar till anläggningens kulturhistoriska värde.

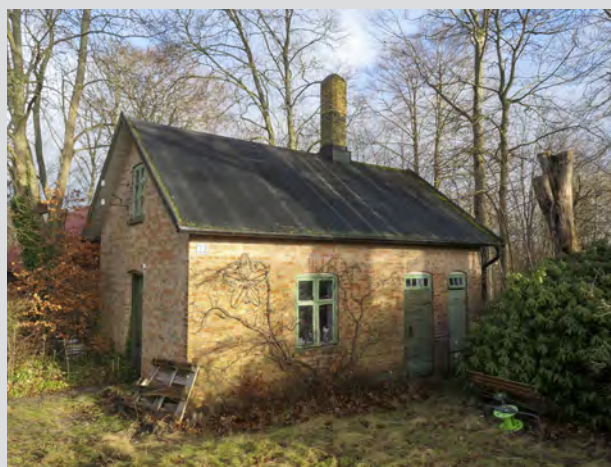
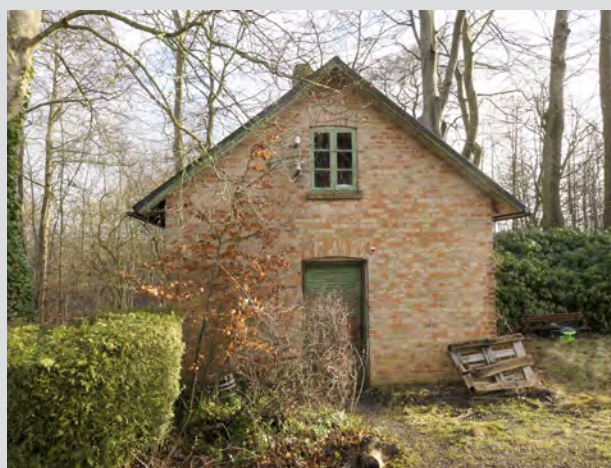
Kvistofta 9:15 (Brygghuset), Ryavägen 22

**Kulturhistorisk värdering:** Brygghuset är en ekonomibyggnad i ett relativt ursprungligt skick med ett flertal välbevarade och karaktärsbärande detaljer såsom de mönstermurade tegelfasaderna, byggnadsvolymen, skorsten och fönster och dörrar. Brygghuset är lokalhistoriskt intressant och vittnar om hur livet levdes även på mindre gårdar kring sekelskiftet 1900. Detta är av kulturhistoriskt och historiskt värde.

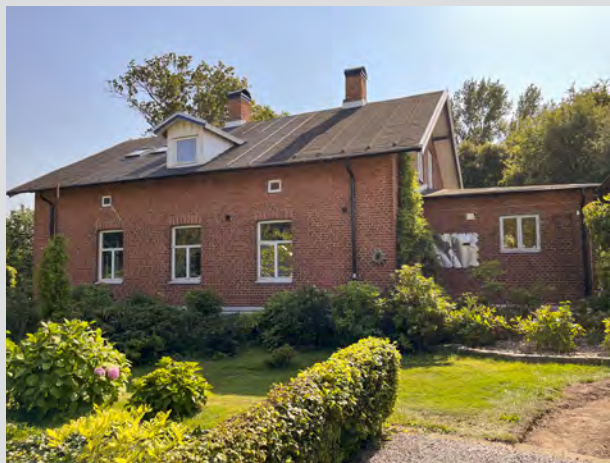
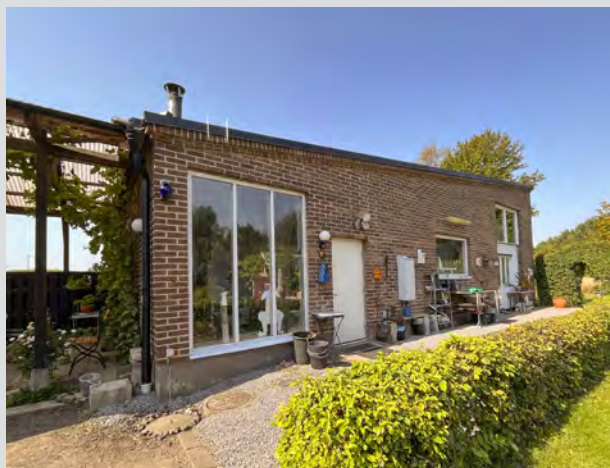
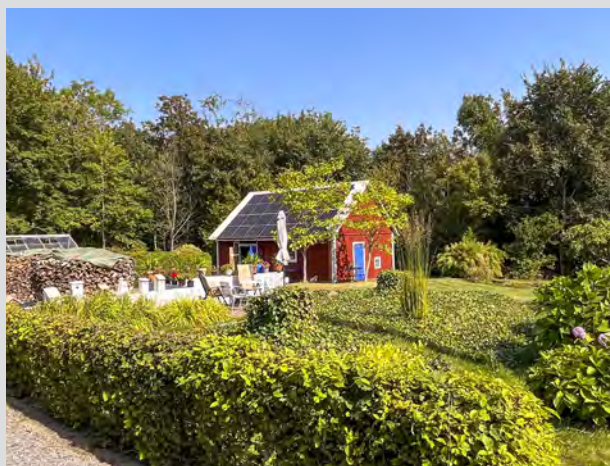
Kvistofta 13:30, Ryavägen 40

**Kulturhistorisk värdering:** Byggnaden har, trots att den genomgått förändringar, en välbevarad sekelskifteskaraktär som är kulturhistoriskt värdefull. Tegeldekor och utskjutande takfot med utsmyckad gavelspets, tegelfasad med mönstermurning, spetsig takkupa samt källarens gjutjärnsfönster är viktiga arkitektoniska detaljer. Fönstren är troligtvis sekundära men har en äldre karaktär genom dess trävirke, spröjsning och mittposter.

sidan av bäckravinen, på fastigheten Kvistofta 13:30, finns disponentvillan från år 1895 kvar än idag.

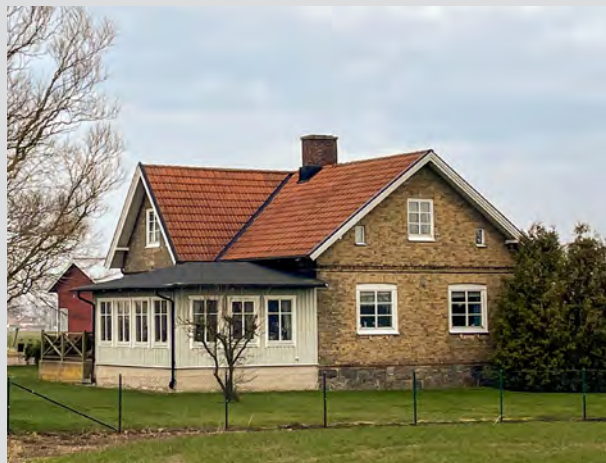
Kvistofta 9:21, Ryavägen 86

Huset är uppfört i gult tegel i 1 ½ våning. Sadeltaket är belagt med rött tvåkupigt tegel, gavlarna har utskjutande takutsprång med vita taktassar i trä. Huset har en skorsten av tegel. Byggnaden har en naturstenssockel som avslutas i överkant med tegelfris. Fasaden pryds av tegeldekoration i form av en gesims av snedställt tegel. Fönstren i vitt är sekundära vridfönster med fusksprijs och plåtningar runtom. Huset byggdes till på baksidan på 1960-talet och på 1990-talet tillkom en tillbyggnad på framsidan med gråmålad träpanel, svart kuverttak och rikligt med fönster i en utformning som påminner om en äldre glasveranda. Uthuset är också i gult tegel med tak belagt med eternit med murad skorsten i nocken.

**Kulturhistorisk värdering:** Byggnaden har trots förändringar tydliga karaktärsdrag från byggnadstiden tidigt 1900-tal, med bevarade tegelfasader och naturstenssockel. Ursprunglig volym är tydligt avläsbar. Gesimsen är karaktärsbärande, liksom den utskjutande takfoten med taktassar och skorstenen i tegel. Telefonstationen har ett stort lokalhistoriskt värde genom sin viktiga samhällsfunktion. Uthuset ingår i klassningen.

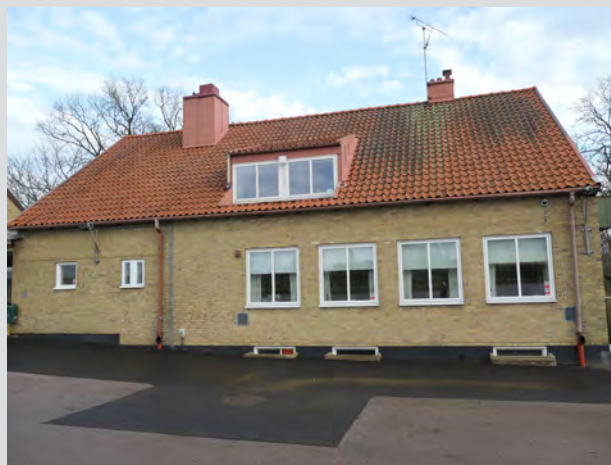
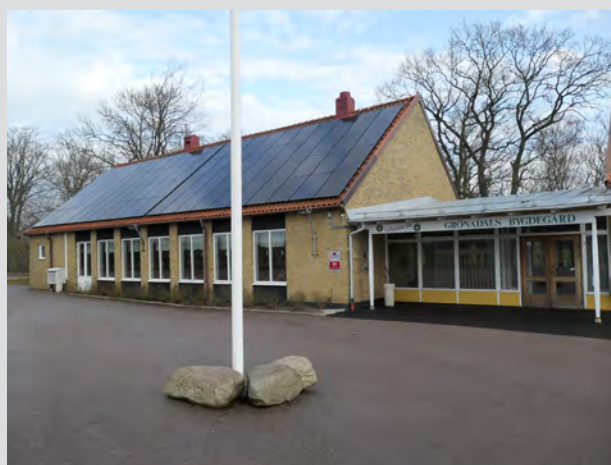
Kvistofta 9:32, Ryavägen 38

Bygdegården uppfördes i en tidstypisk karaktär med fasader i gult tegel under sadeltak klätt med röda lertegelpannor. Byggnaden var delad i två byggnadskroppar, där den ena delen innehöll samlingsal vilket syns på den för tiden generösa fönstersättningen. Den andra delen har en något stramare fönstersättning, samt grönmålad balkong och entré på gaveln i en utformning typisk för det tidiga 1950-talet. Denna del av byggnaden innehöll bland annat kontor, klubblokal och toalett. De båda byggnadskropparna byggdes samman med en låg enkel träbyggnad med stora glas- och dörrpartier, samt kröntes av två skorstenar vardera vilka idag är klädda med röd plåt. Två takkupor finns på kontorsbyggnadens takfall. De mindre fönstren är i trä, sannolikt original. Vid tillbyggnaden 1967 tillkom en smal kökstillbyggnad i gul panel på baksidan av kontorsbyggnaden.

Vissa sentida förändringar har skett, bland annat ett byte till vridhängda fönster. När fönstren i framtiden ska bytas bör man återgå till en utformning som tar upp mer av den ursprungliga karaktären. Någon gång efter 2019 har solcellspaneler monterats på samlingsalens sydvästra takfall.

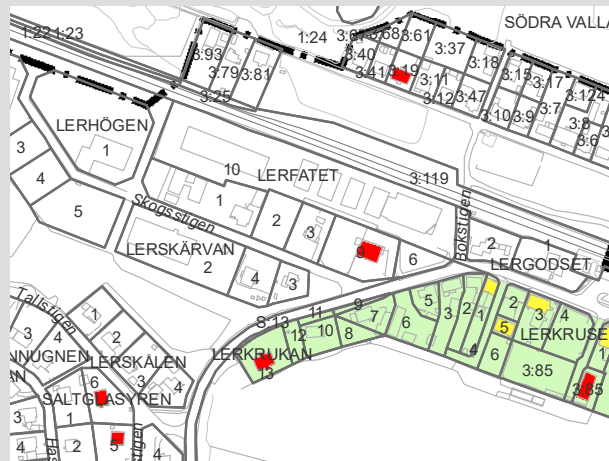
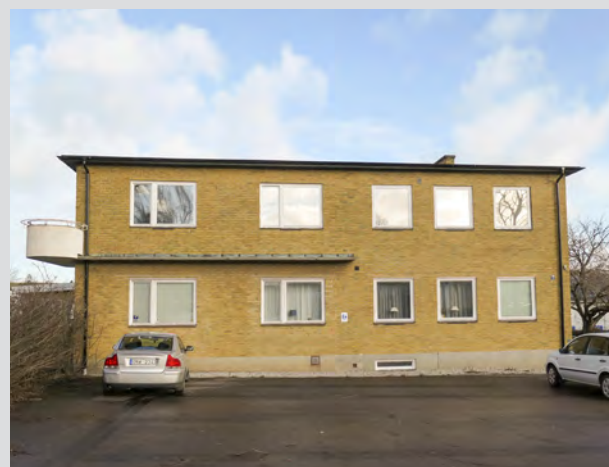
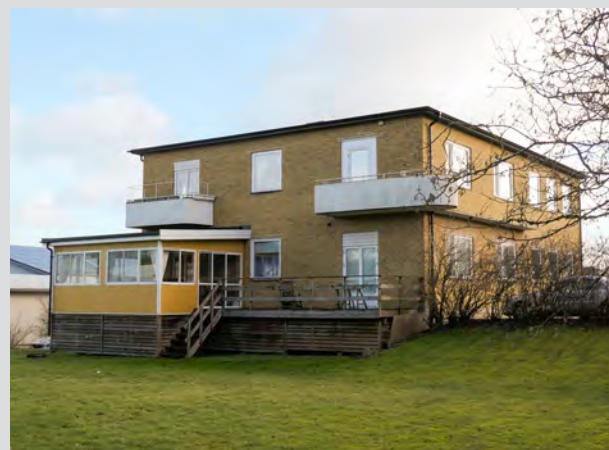
Lerfatet 9, Skogsstigen 2

Byggnaden har en gjuten sockel, fasaden är murad av lättbetong klätt med halvtstens gult fasadtegel. Det valmade taket är flackt och troligtvis klätt med papp. Byggnaden har perspektivfönster, varav några med förskjuten mittpost. Karmarna är vita. Ett nätt skärmtak sticker ut från fasaden över den del där brandbilsgaraget ursprungligen låg. Skärmen är klädd med kopparplåt. Byggnaden har två balkonger med front av sinusprofilerad, vit plåt. Balkongerna löper runt byggnadens hörn där fronterna har en mjukt böjd form. Byggnaden har vita, glasade dörrar. På baksidan finns ett uterum klätt med gul plåt, pulpettak med takpapp och fönster med vita karmar samt ett trädäck som fungerar som uteplats. Mot gatan finns en asfalterad yta med plats för parkering. Trädgården avskämmas med häck och består främst av en öppen gräsmatta.

**Kulturhistorisk värdering:** Fastigheten har lokalhistoriskt värde genom sin funktion som både kommunhus och brandstation. Byggnaden har genomgått förändringar men har generellt en välbevarad modernistisk karaktär vilket bidrar till ett arkitekturhistoriskt värde. Volymen med dess flacka tak, fönster och fönstersättning och det gula fasadteglat är tidstypiska drag. Balkongernas formgivning och det plåtade skärmtaket som markerar de tidigare portarna är karaktärsbärande.

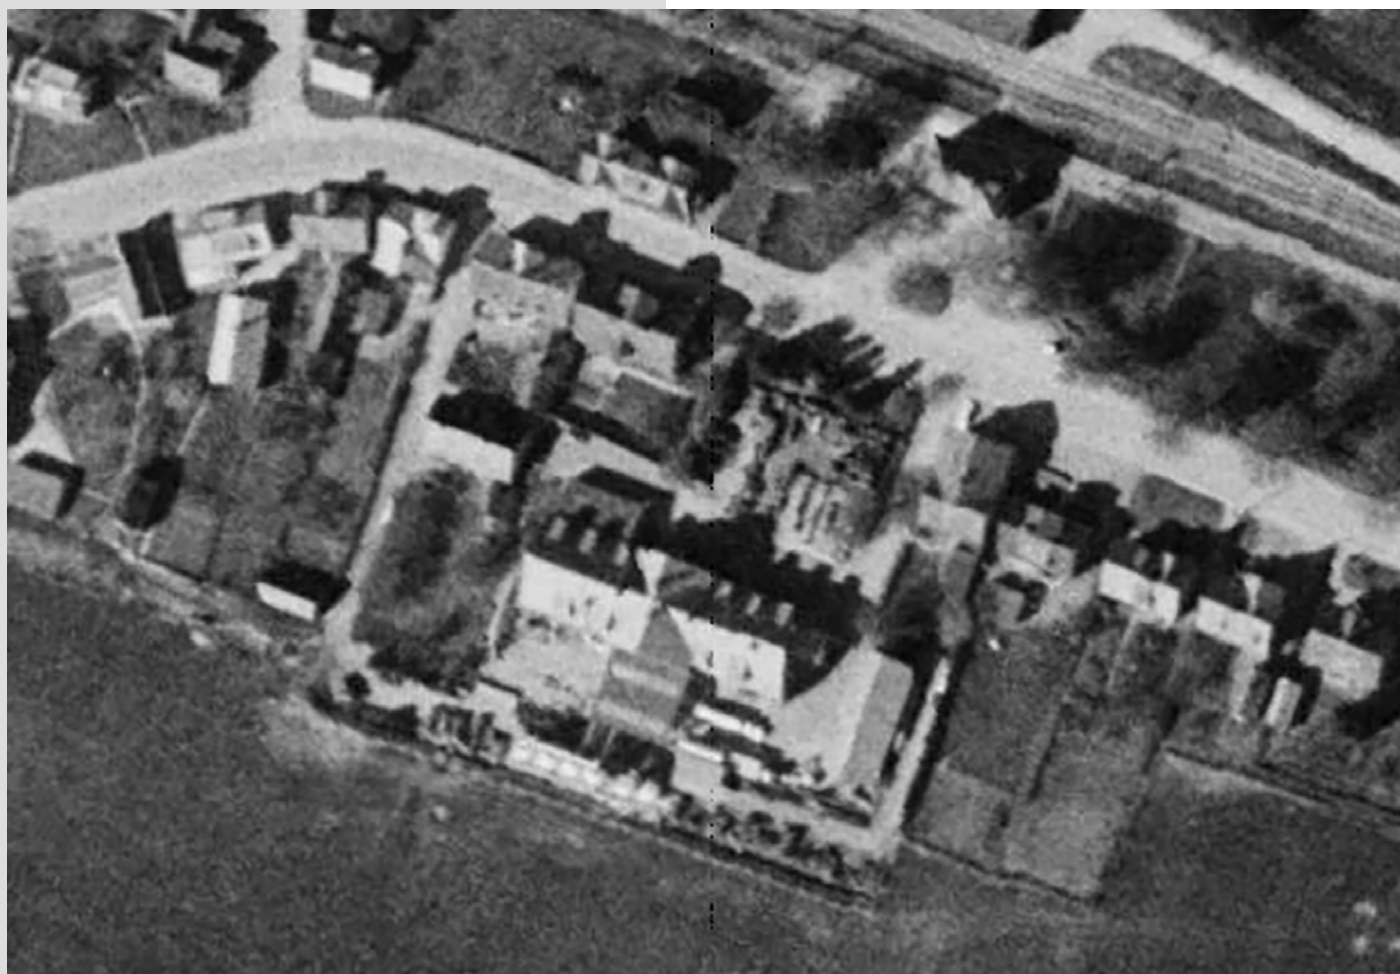
Ortofoto från 1965 som visar Vallåkra andelsmejeri i södra delen av området.

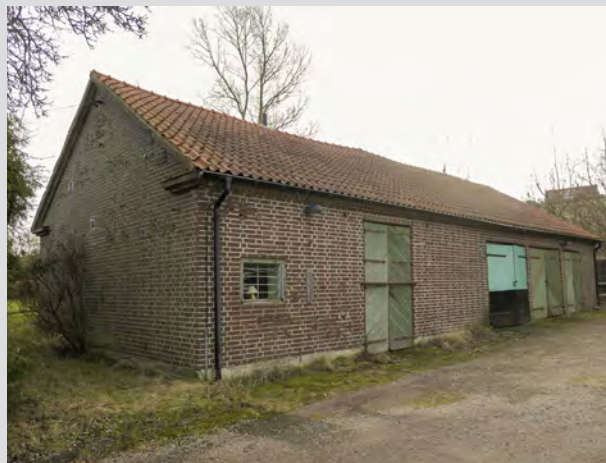
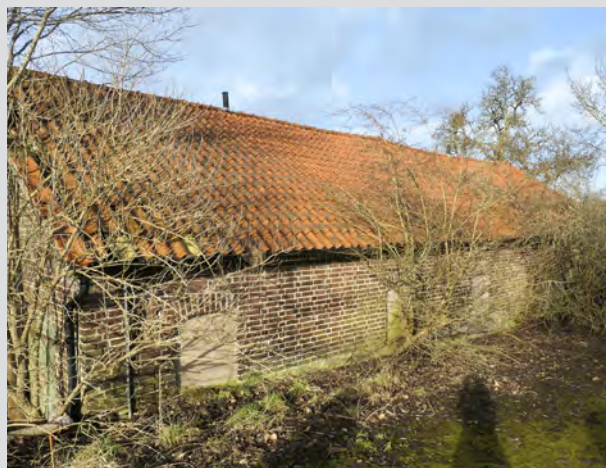
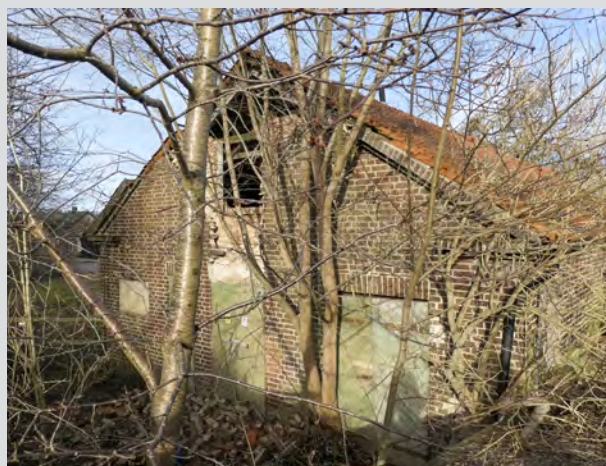
Södra Vallåkra 3:85, Norra Vallåkravägen 32

**Beskrivning och historik:** Byggnaden uppfördes under sent 1930-tal som kylhus åt Wallåkra andelsmejeri som vid den tiden upptog hela tomten med ett flertal byggnader. De övriga byggnaderna revs kring 1970 och kylhuset är det enda kvarvarande spåret av verksamheten. Byggnaden har en långsmal, kvadratisk grundform och ligger vid en större grusplan bakom bebyggelsen längs Norra Vallåkravägen. Den har en gjuten sockel och fasader av mörkbrunt så kallat Helsingborgstegel med ljusa fogar. Takfoten är markerad och sadeltak belagt med enkupigt rött lertegel. Huvudfasaden vetter mot grusplanen. På fasadens norra del finns en hög inkörsport med två portblad. Portarna är klädda med snedställd grönmålad träpanel och hålls samman av fyra par bandgångjärn. På fasadens södra del finns tre längre inkörsportar med likadan utformning; två är grönmålade och en är målad i hälften turkos och hälften svart. Södra och östra fasaderna är delvis täckta av jordmassor från marken intill. På östra fasaden finns flera igenmurade fönster.

**Kulturhistorisk värdering:** Byggnaden har ett högt kulturhistoriskt värde som välbevarad representant av en tidigare industriell mejeriverksamhet som var central för orten. Bärande i byggnadens karaktär är byggnadens plan- och takform, volym, mörkbrunt Helsingborgstegel, tegeldetaljer som profilerat listverk längs takfoten och murade valvbågar över fönsteröppningar, de stora träportarna och det ursprungliga topphängda fönstret på västra fasaden.

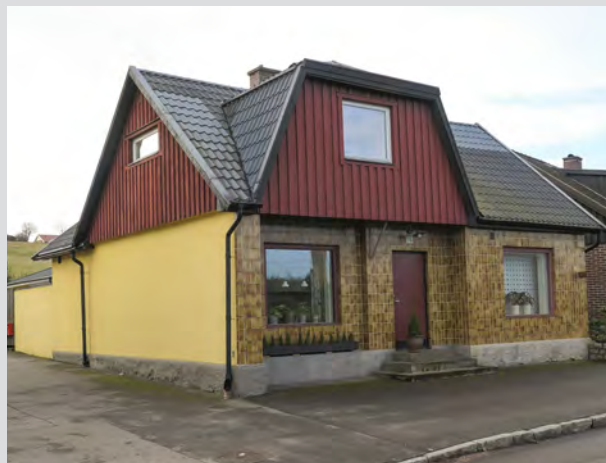
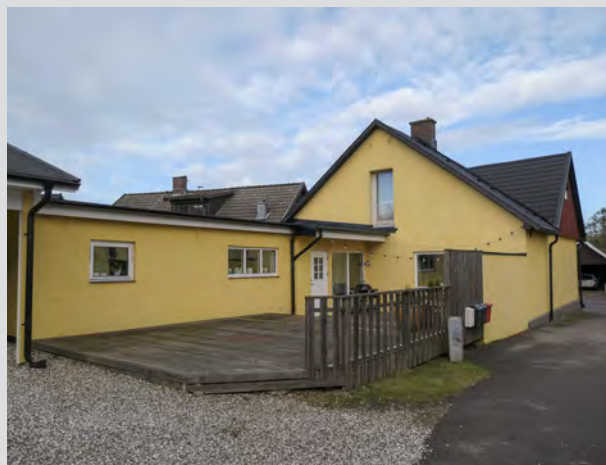
Lerkrukan 1, Norra Vallåkravägen 16

Byggnaden har en putsad, gråmålad sockel. Fasaden som ligger utmed Norra Vallåkravägen är klädd med melerade, brunröda, glaserade kakelplattor. Del av fasaden är indragen från resterande fasadliv. Byggnadens övriga fasad är putsad i en gul kulör undantaget gavlarna som är klädda med rödmålad locklistpanel. Byggnaden täcks av två sadeltak som möts i söder samt en frontespis mot gatan med brutna sidor och valmad gavelspets. Taket är belagt med mörkgrå, tegelimiterande plåt. Taket på längan på byggnadens baksida är ett pulpettak troligtvis belagt med svart plåt. Mot gatan är fönstren i nedre våningen skyltfönster med röda karmar, övriga fönster på fastigheten har vita karmar. På baksidan av byggnaden finns ett trädäck. Längs i söder finns en carport som också är gulmålad. Baksidans trädgård omges av ett trästaket.

**Kulturhistorisk värdering:** Den karaktärsskapande kakelklädda fasaden i kombination med frontespisens utformning ger byggnaden ett unikt utseende. Skyltfönstren vittnar om att någon sorts verksamhet har bedrivits här. Den synliga, markerade sockeln visar byggnadens äldre historia. Byggnaden är en viktig del av bebyggelsen längs Norra Vallåkravägen där fasaderna genomgående vetter mot järnvägen i norr.

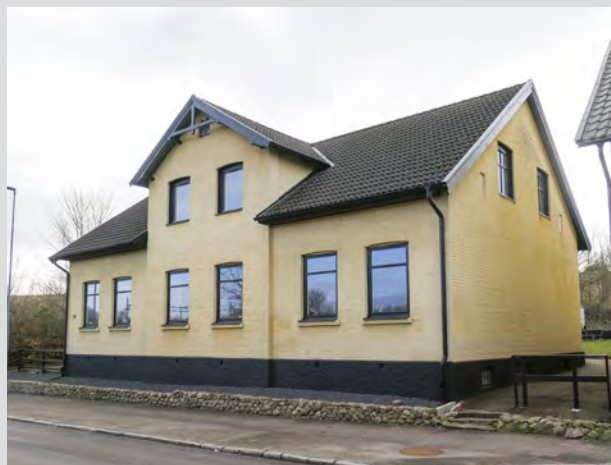
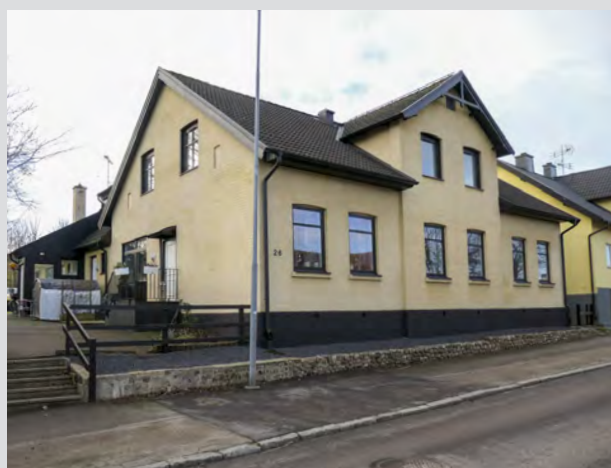
Lerkruket 3, Norra Vallåkravägen 26

**Beskrivning och historik:** Byggnaden, i en våning med inredd vind, har en rektangulär planform med svagt framskjutande mittparti, en frontespis. Frontespisen fortsätter ovan takfoten där den pryds av figursågade snickerier målade i svart kulör. Byggnaden vilar på en grund som är putsad och målad svart medan fasadens tegelmurar är gulmålade. Taket täcks av svarta cementpannor. Mot baksidan finns en tillbyggnad i form av en länga. Fönstren har en mörk färgsättning och finns i tre olika utföranden; enluftsfönster utan indelning, tvåluftsfönster med högt placerad tvärpost samt fönster av flaggposttyp. De äldre fönsteröppningarna utmed husets framsida och uppe i gavelröstena har ett svagt rundat avslut upptill. Gatufasadens fönster på bottenvåningen har ytterligare utsmyckning i form av murade solbänkar som idag är inklädda med plåt. Entréer finns på östra gaveln och i tillbyggnaden på baksidan samt via en gjuten trappa med räcke i svartmålat stål på husets gavel. Dörrarna har spegelindelning och är vitmålade. I anslutning till dörren invid den gjutna trappan finns ett större uppglasat parti utan spröjs. En större om- och tillbyggnad genomfördes år 1990.

**Kulturhistorisk värdering:** Den äldsta byggnaden som ligger längs med Norra Vallåkravägen har i stora delar en välbevarad äldre karaktär vilket är kulturhistoriskt och miljömässigt värdefullt. Bärande delar i detta är planformen som kan härledas till en sexdelad planlösning med symmetriskt placerade fönster, ett genom frontespisen markerat mittparti som pryds av tidstypiska figursågade trädetaljer. De murade solbänkarna är värdefulla detaljer.

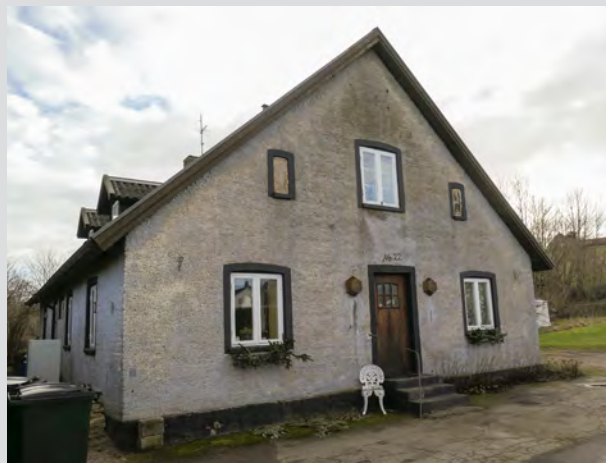
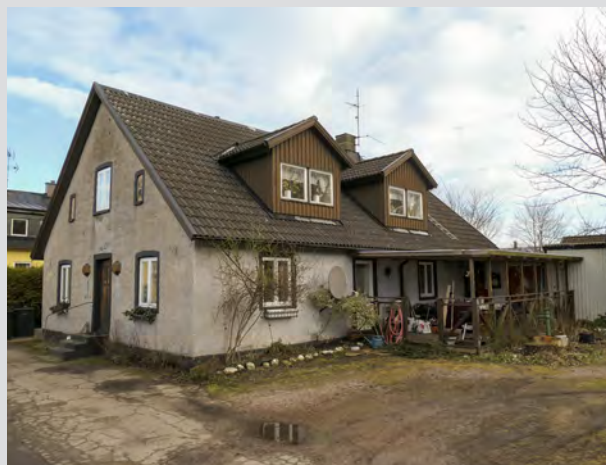
Lerkruket 5, Norra Vallåkravägen 22

**Beskrivning och historik:** Envåningsbyggnad med inredd vind under sadeltak som är klätt med svarta cementpannor. Byggnaden har en rektangulär planform och vilar på en låg mörkgrå sockel. Fasaden är putsad och målad i en ljusare grå kulör. Två vindskupor finns på vardera takfallet. Kuporna som vetter in mot trädgården är klädda med brunmålad stående panel. Två kvadratiske vitmålade fönster sitter i vardera takkupan. I bottenvåningen sitter vitmålade tvåluftsfönster utan spröjs och i gavelröset ett tvåluftsfönster med spröjs och tre rutor per båg. Fönster- och dörröppning markeras med putsade omfattningar i mörk avfärgning som ansluter till grundens färgsättning. Gjuten trapp om tre steg invid entrén på gaveln. Dörr i mörkt trä med glasad övre del. In mot gården finns en tillbyggd altan som sträcker sig över halva långsidan. Vitmålad altandörr med en hel glasruta i den övre delen av dörrbladet.

**Kulturhistorisk värdering:** Byggnaden har i stora delar en äldre karaktär av skånsk bostadslänga bevarad. Typiska egenskaper är en låg byggnadskropp ovanpå en låg grund under ett brant takfall. Flera moderna tillägg har gjorts genom åren som byte av takmaterial, fönster och byggnation av takkuper men byggnadens grundform är trots detta fortfarande utläsbar och har ett kulturhistoriskt och miljömässigt värde.

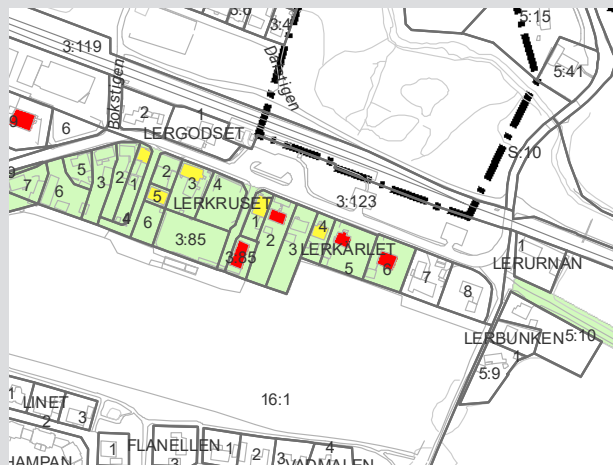
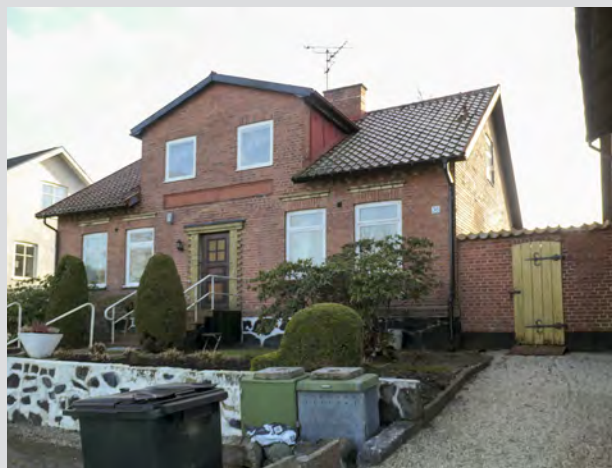
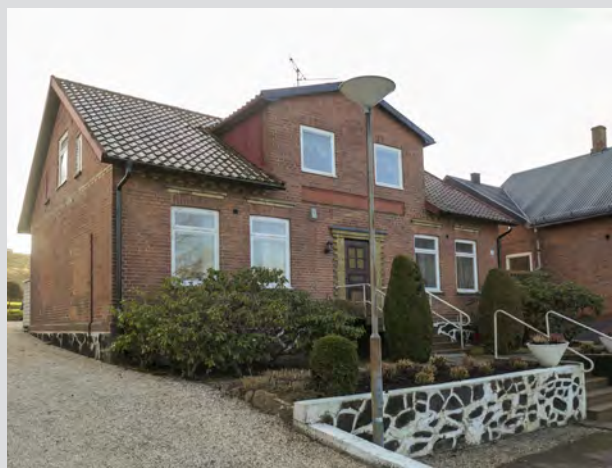
Lerkärlet 2, Norra Vallåkravägen 36

Byggnaden har en kvadratisk planform och är uppförd i en våning med inredd vind. Åt gatan bryts takfoten av en centralt placerad frontespis. Byggnaden vilar på en grund av synlig natursten med vitmålade fogar. Då byggnaden ligger i en svag sluttning framträder grunden mest åt gatan i norr. Fasaden i rött tegel har utsmyckningar i avvikande gul kulör i anslutning till takfoten, ovan bottenvåningens fönster och i anslutning till framsidans dörrparti. Taket täcks av glaserat tegel samt skorsten i rött tegel. Vitmålade enlufts-fönster utan spröjs samt tvålufts-fönster med högt placerad tvärpost. Dörr i brun kulör med tre speglar, den övre av dessa glasad med fyra fönsterrutor.

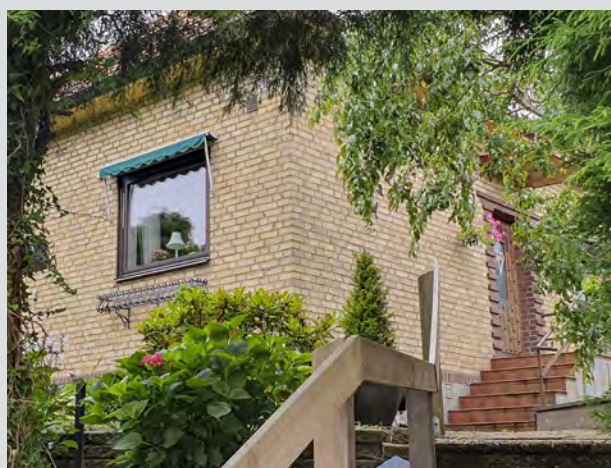
Saltqlasyren 5, Björkstigen 3

**Beskrivning och historik:** Enplansvilla i kvadratisk volym, med fasader i gult tegel och valmat tak klätt med röda enkupiga tegelpannor mednockpannor i bruk. Skorsten i tegel och gulmålad takfot. Äldre flygfoton visar att de båda takkuporna sannolikt är ursprungliga för byggnaden. Ett takfönster har tillkommit på östra takfallet. Byggnaden har brunmålade sentida enlufsfönster. Entrén, som kröns av ett skärmtak, har en dekorativ tegelomfattning samt en äldre trädörr. En uteplats inramad av tegelmurar finns på södra sidan, och längs gatan löper en påkostad tegelmur med inmurade blomsterlådor samt smidesräcke. En trappa leder upp till entrén från gatanivå. Grannfastigheten Saltglasryen 6 är utförd i en mycket snarlik arkitektur.

**Kulturhistorisk värdering:** Byggnadens många välbevarade karaktärsdrag gör den till en god representant för sin tid. Dess volym, valmade tak klätt med röda tegelpannor, tegelskorsten, takkupor, gula tegelfasader, entré med tegelomfattning och skärmtak samt fönstersättningen är alla tidstypiska och värdefulla drag som ger byggnaden ett högt arkitekturshistoriskt värde.

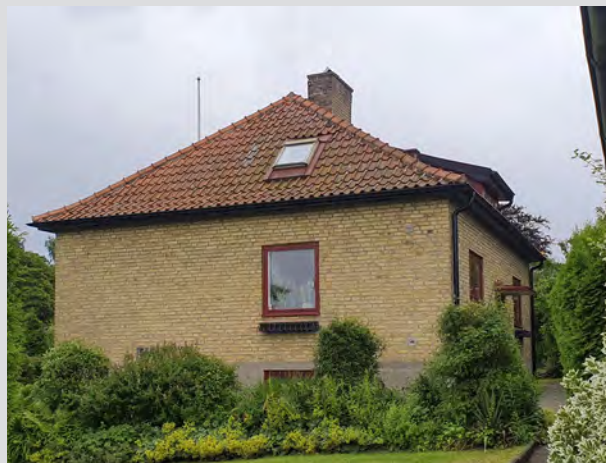
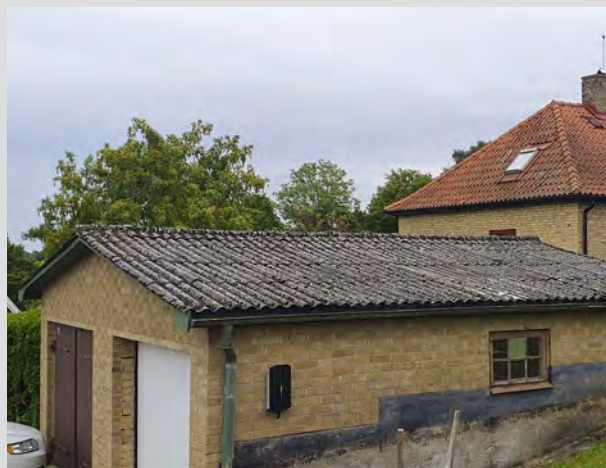
Saltglasyren 6, Tallstigen 1

**Beskrivning och historik:** Enplansvilla med fasader i gult tegel och valmat och skalkat tak klätt med röda enkupiga tegelpannor mednockpannor i bruk. Skorsten i tegel och tunn takfot. Äldre flygfoton visar att åtminstone en av de båda takkuporna sannolikt är ursprunglig för byggnaden. Två takfönster har tillkommit på östra takfallet. Byggnaden har rödmålade enlufts-fönster. Entrén kröns av ett skärmtak. Grannfastigheten Saltglasyren 5 är utförd i en mycket snarlik arkitektur.

**Kulturhistorisk värdering:** Byggnadens många välbevarade karaktärsdrag gör den till en god representant för sin tid. Dess volym, valmade och lätt skalkade tak klätt med röda tegelpannor mednockpannor i bruk, tegelskorsten, takkupor, gula tegelfasader, entré med skärmtak samt fönstersättningen är alla tidstypiska och värdefulla drag som ger byggnaden ett högt arkitekturhistoriskt värde.

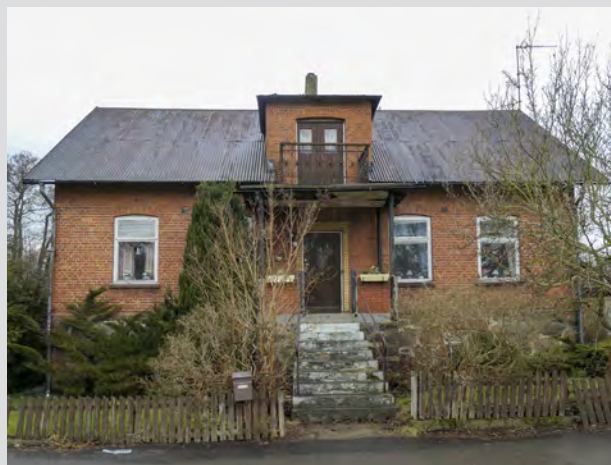
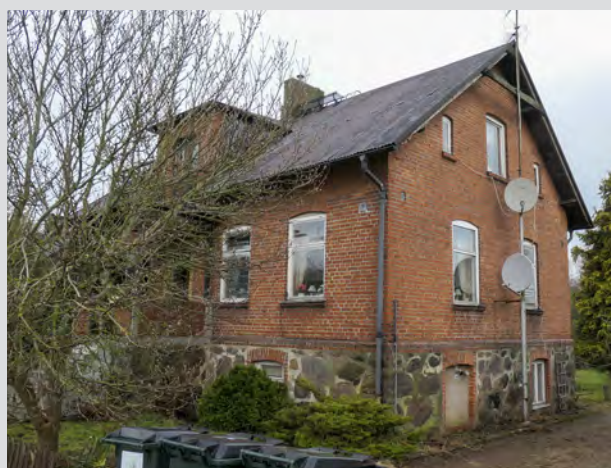
Södra Vallåkra 3:19, Dalstigen 22

**Beskrivning och historik:** Villan har 1 ½ våning och källare och ligger utmed Dalstigen med ett större grönområde intill. Byggnaden har genomgått några förändringar men har generellt en välbevarad sekelskifteskaraktär. Det är framförallt entrépartiet som sannolikt moderniserats vid mitten av 1900-talet. Huset har en hög fogad naturstenssockel, med låga källarfönster och en igensatt ingång. Fasaden utgörs av rött tegel med murade valvbågar över öppningar, murade solbänkar och ett utskjutande, avfasat tegelskift mot sockeln. Saldeltaket är lagt med tidigare målad korrugerad plåt. Vid gavlarna skjuter takbjälkar ut och fungerar som konsoler åt takfoten. På vindskivorna syns spår av kontursågning. På fasaden ut mot vägen finns en frontespis med balkong. Frontespisen är murad i samma tegel som övriga fasaden och har taktäckning av korrugerad plåt. Balkongräcket är ett dekorativt smidesjärnsstaket målat i svart. Byggnadens fönster markeras av stickbågar med stående tegel. Majoriteten av fönstren har två lufter med en högt placerat tvärpost. Ett fåtal fönster saknar spröjs. Samtliga fönster har vita bågar och karmar. Entré till huset ligger mot Dalstigen. Här finns en gjuten trappa som leder upp till dörren. Ävsatsen kantas av ett lågt räcke av tegel. Den brunfärgade entrédörren är centralt placerad och kantas av en omfattning av gult tegel, vilket tydligen att den ursprungliga dörren ersatts mot en mindre. På balkongen ovan finns en dubbeldörr av brunmålat trä.

**Kulturhistorisk värdering:** Byggnaden har genomgått några förändringar men har i stora delar en välbevarad äldre karaktär vilket är kulturhistoriskt och miljömässigt värdefullt. Karaktärsbärande är volym och takvinkel, fönstersättning, markerat mittparti med entré och frontespis, hög fogad sockel med fönsterpartier, tidstypiska figursågade trädetaljer tillsammans med fasadens murar i tegel och smidesstaketet kring balkongen. Det finns även vissa äldre träfönster med tvärpost. Byggnaden har ett miljöskapande värde med sitt läge längs med Dalstigen.

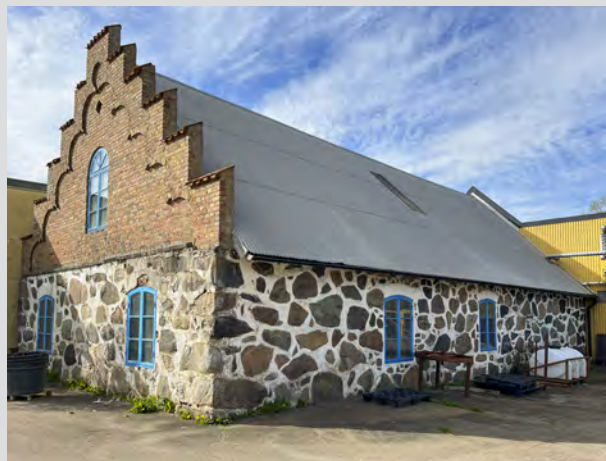
Södra Vallåkra 5:3, Norra Vallåkravägen 54

**Beskrivning och historik:** Byggnad i 1 ½ våning som kännetecknas av tjocka naturstensväggar, dekorativt utformad trappstegsgavel mot söder, blåmålade spröjsade träfönster samt sadeltak. Den är placerad i Råådalen, alldeles intill järnvägen. Historien bakom byggnaden är inte helt klar, men på platsen har det troligtvis redan på 1500-talet legat en vattenkvarn. På Storskifteskartan från 1783 syns en kanal från Råån gå in mot det som kan förmodas vara dagens byggnad, vilken är utmärkt som kvarn på kartan, och ett lågt placerat tegelvalv sägs vara en rest från ett gammalt kvarnhjul. Det kan dock inte med säkerhet sägas att byggnaden fungerat som vattenkvarn. Ett alternativ är att ett kvarnhjul funnits på platsen, men att detta kan ha drivit en stångjärnshammare och att byggnaden därigenom fungerat som smedja. Bakom denna teori ligger ett äldre foto (okänt årtal) där byggnaden är försedd med två skorstenar på taket.

Byggnaden har senare kringbyggts med verkstadsbebyggelse som tillkommit i olika epoker. Äldre flygfoton visar att man någon gång mellan 1973 och 1996 uppförde befintliga gulmålade industribyggnader. Den enda ingången till naturstensbyggnaden är idag genom dessa industribyggnader, då man i dagsläget använder byggnaden som förråd. På vinden syns äldre, tillyxade takbjälkar och ett äldre spåntak under dagens plåttäckning. Plåttäckningen utgörs av korrugerad plåt. Befintliga fönster är sannolikt från 1970-talet. På byggnadens norra gavel finns en äldre rest av en valvslagen dörröppning, och på västra fasaden en äldre dubbel träport. Den sammanlagda bedömningen som gjorts inom ramen för detta bevarandeprogram är att byggnaden är uppförd någon gång runt sekelskiftet 1800.

**Kulturhistorisk värdering:** Oaktat att ursprunget inte är helt klarlagt är byggnaden sannolikt en av de allra äldsta byggnaderna i Vallåkra, och dess långa kontinuitet på platsen ger den ett högt kulturhistoriskt värde. Naturstensväggarna, trappstegsgaveln i tegel samt de interiört bevarade detaljerna som takbjälkar, spåntak och valvslagning har ett mycket högt bevarandevärde. De spröjsade fönstren är förvisso inte original men ansluter väl till byggnadens karaktär. På sikt vore det positivt om man ville ta steg för att frigöra byggnaden från omkringliggande sentida byggnader, och ta bort plåttaket för att återskapa mer av dess äldre karaktär.

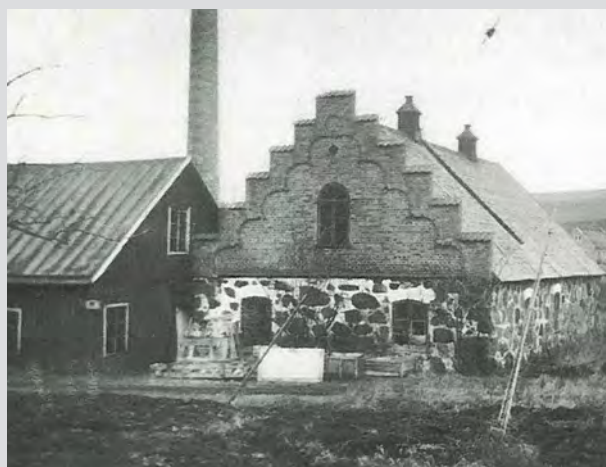
Äldre foto av okänt årtal, men troligtvis före 1965 då skorstenen inte syns på flygfoto från detta år. Hämtat ur boken *Livet i Vallåkra* (Börje Larsson m.fl., 1994).

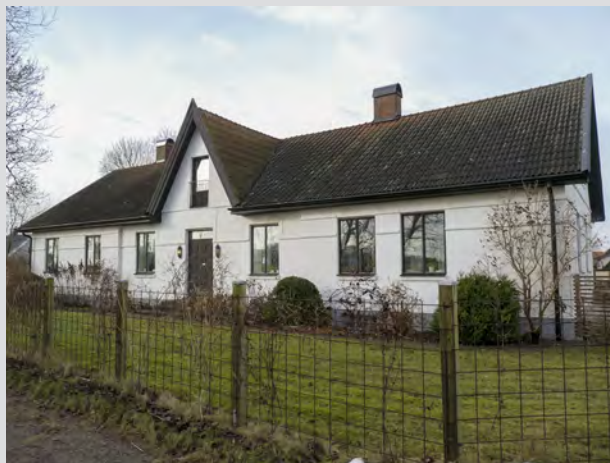
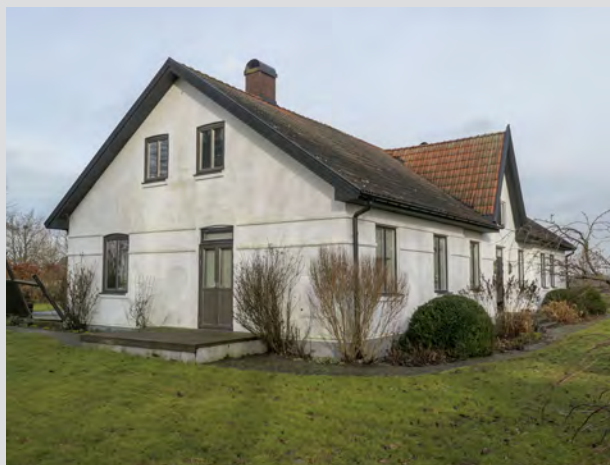
Södra Vallåkra 6:3, Vallåkravägen 656

**Beskrivning och historik:** Byggnaden är före detta skjutsstation och gästgiveri, en historia som inleddes när en reservskjutsstation förlades till platsen 1765. Sannolikt fanns en annan bebyggelse här vid den tiden. Stilmässigt och byggnadstekniskt är dagens byggnad typisk för 1800-talet.

Byggnad med avlång rektangulär byggnadsplan i 1 ½ plan. Byggnaden har en murad och gråputsad sockel och vitmålade tegelfasader samt ett sadeltak täckt med rött tegel. I fasadernas övre del löper två horisontella utskjutande tegelskift kring hela byggnaden. Mittpartiet av huvudfasaden åt öster markeras i bottenvåningen av att fasaden är indragen kring huvudentrén. Dörren har dubbla dörrblad i samma kulör som fönstren och ett horisontellt överljus. Entrépartiet markeras också av en frontespis med spetsigt gavelparti. I gavelpartiet finns en sentida fransk balkong. Fönstren är sentida med mittpost och bågar i mörk kulör. På västra fasaden finns en lägre men stor utbyggnad.

**Kulturhistorisk värdering:** Som före detta åkeri har byggnaden haft en central och viktig roll i lokalsamhällets historia vilket är kulturhistoriskt värdefullt. Till byggnadens karaktär hör dess volym och stomme, fasader av tegel med dekorativ mönstermurning och det markerade entrépartiet på östra fasaden.

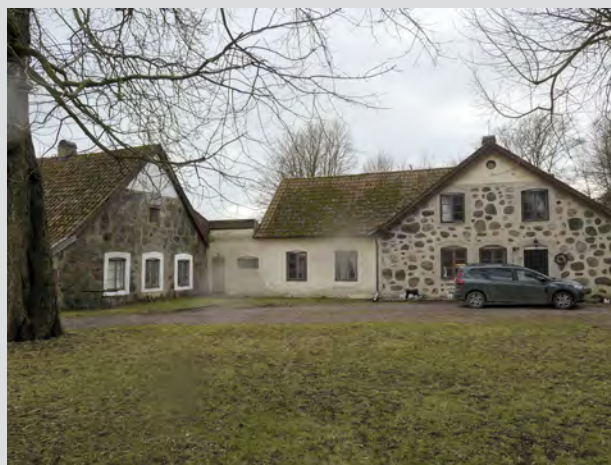
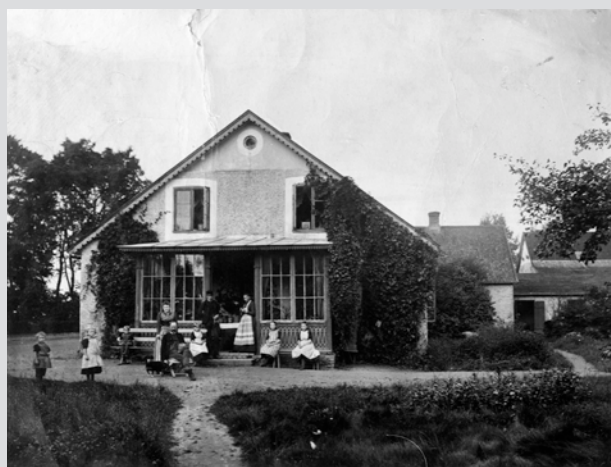
Ormastorp 6:8, Vallåkra gård 320, Äskatorpsvägen 320 A-C

**Beskrivning och historik:** Byggnaden är den ursprungliga manbyggnaden på Vallåkra gård och bör ha uppförts kring 1810. Byggnaden är orienterad i nord-sydlig riktning med en smalare vinkelbyggnad mot nordöstra sidan. Den är uppförd i en våning med inredd vind. Den norra gavelfasaden är slätputsad med murverkets kraftiga gråstenar delvis frilagda. Högst upp i gavelröset är fasaden slätputsad och avfärgad i gul kulör, utan frilagd gråsten. Den nordöstra vinkelbyggnaden har gulfärgad spritputs mot norr och ett enkelt listverk av förskjutna tegelskift i höjd med takfoten. Vinkelbyggnadens tak har en skällning, en lätt utåtböjd takfot som ger den en särskild karaktär. Den norra fasaden ansluter mot intilliggande byggnad i öster och med en mur mot en mindre ekonomibyggnad i väster. Södra gaveln och fasaderna som vetter mot innergården har gul spritputs. Kring samtliga fönster finns slätputsade omfattningar. Byggnaden täcks av sadeltak med tvåkupigt tegel. På fotografi från 1891 har byggnaderna sannolikt spåntäckning. Takfallen mot innergården har under 1900-talet försetts med takkupor med horisontella fönsterband med spröjsade fönster. Takkuporna är täckta med röd, kor-rugerad plåt. Övriga fönster är tvålufts-fönster med spröjsade rutor. Högst upp i norra och södra gavlarna finns små runda fönster för ljusinsläpp till vinden. På norra gaveln finns en modern, brun ytterdörr med glas i övre delen. Vindskivorna på norra gaveln har kvar en ålderdomlig kontursågning som finns med på fotografi av gården från 1891. Vid den tiden fanns en glasveranda vid södra gaveln. Innergården är omgärdad av en slätputsad och gulavfärgad mur vars övre del är täckt med tegel.

**Kulturhistorisk värdering:** Byggnaden har högt kulturhistoriskt värde som den ursprungliga huvudbyggnaden på Vallåkra gård. Den representerar en tidsenlig högreståndsmiljö. Byggnaden har trots några ändringar bevarat sin karaktär. Viktiga karaktärsdrag är platsens struktur, byggnadens volym, byggnadsmaterial som gråstensmurar, spritputs, slätputsade omfattningar, spröjsade tvålufts-fönster och trädetaljer med snickarglädje. Tomten rymmer storvuxna träd och partier som kan härledas till den äldre trädgårdsanläggningen vilket har ett förstärkande miljömässigt värde.
