# BEVARANDEPROGRAM VALLÅKRA och KVISTOFTA

ANTAGET I KOMMUNFULLMÄKTIGE 2024-12-17

BEVARANDEPLANSKOMMITTÉN

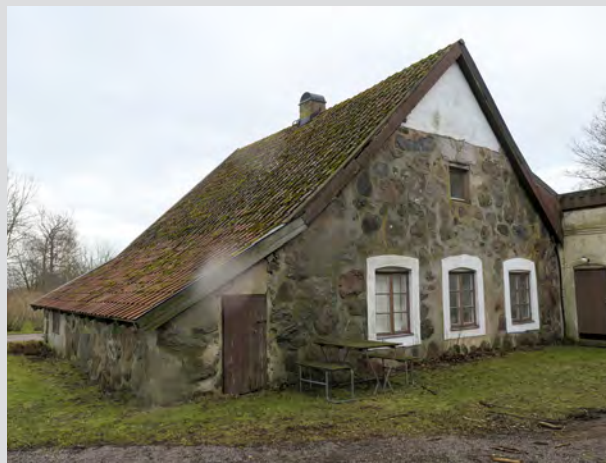
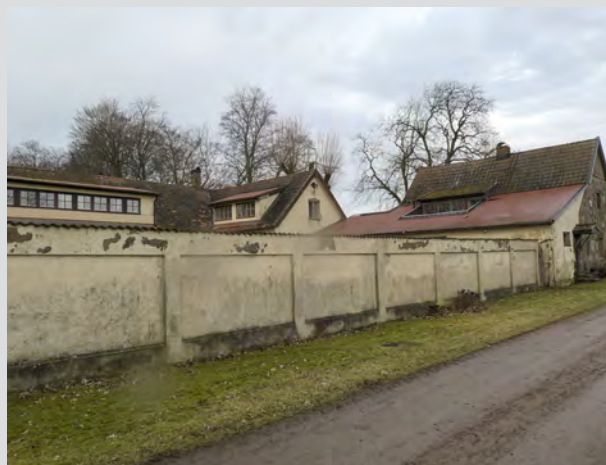
Ormastorp 6:8, Vallåkra gård 322, Äskatorpsvägen 322

**Beskrivning och historik:** Byggnaden uppfördes som mejeri på Vallåkra gård men har under 1900-talet ändrats till bostäder.

Mejeriet bär stora likheter med mangårdsbyggnaden vad gäller volym och byggnadsmaterial. Byggnaden ligger vinkelrätt gentemot mangårdsbyggnaden, i öst-västlig riktning. Den är uppförd med kraftiga gråstensmurar i en våning och vind. Mot gårdsplanen väster om byggnaden är gavelröstets spets och fönsteromfattningarna avfärgade i vitt. I övrigt är murverket omålat. På östra gaveln syns timra som utgör del av byggnadens stomme i gavelröstet. Lägre utbyggnader löper längs båda byggnadens långsidor. På norra sidan är fasaden oputsad medan tillbyggnaden i söder är gulputsad och har ett högre tak. På norra sidan finns ett horisontellt placerat, spröjsat fönster av äldre modell. På södra gaveln har fönstren inga omfattningar. I tillbyggnaden finns en ytterdörr med ett enkelt tak på konsoler. Dörren har en glasad övre del och härrör från 1900-talet. Även fönstren är sentida med brunmålade bågar av trä. Tillbyggnadens tak är täckt med röd korrugerad plåt och har en inbyggd balkong och en vindskupa vilka båda är sentida. Övriga byggnaden täcks av ett sadeltak med dubbelkupigt rött lertegel. Vindskivorna är av obehandlat trä.

**Kulturhistorisk värdering:** Byggnaden har högt kulturhistoriskt värde som en av de äldsta byggnaderna på platsen och bidrar genom att den använts som mejeri till berättelsen om lantbrukets utveckling. Den utgör framför allt en tidsenlig del av gårdens långa bebyggelsekontinuitet och är till stora delar bevarad. Karaktärsbärande är platsens struktur, byggnadens volym, västra gavelns mer påkostade utformning, byggnadsmaterial så som synliga gråstensmurar och synlig timra, slätputsade omfattningar, spröjsade tvålufts-fönster och trädetaljer med snickarglädje.

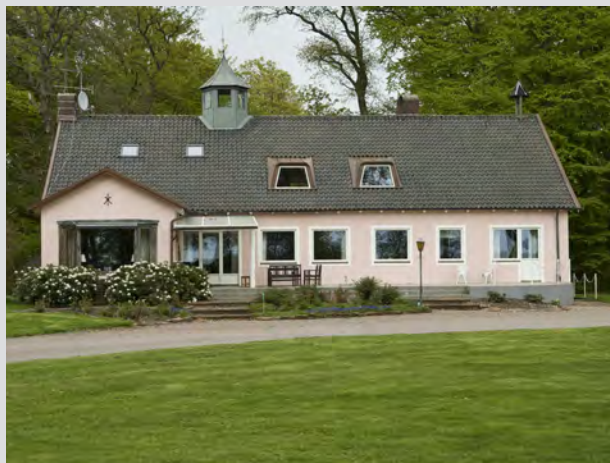
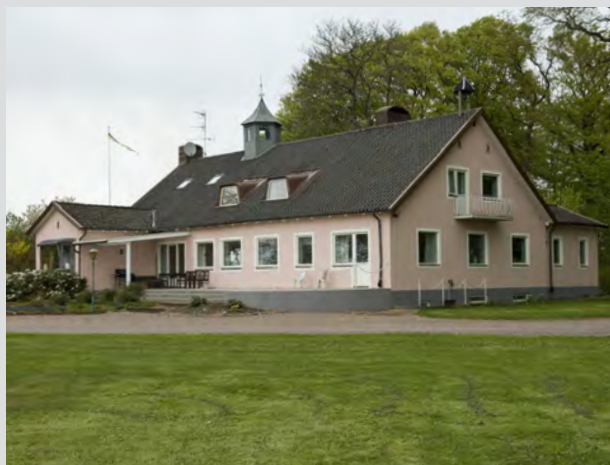
Ormastorp 6:8, Vallåkra gård 332

**Beskrivning och historik:** Den nuvarande huvudbyggnaden ska enligt uppgift vara uppförd när Åke Wingård med föräldrar ägde gården under 1900-talet (mellan 1937 och 1960). Byggnaden är utförd i en något eklektisk arkitektur. Den har en enkel form och volym, med en rak länga med mindre tillbyggnader mot såväl framsida som baksida. Fasaderna är rosaputsade med vita fönsteromfattningar, sockeln är gråputsad. Sadeltaket är klätt med takpannor och har synliga taktassar. 1950-talet syns bland annat i den enkla fönstersättningen med enluftsfönster, samt i de bröstade altan- och balkongdörrarna med intilliggande fönster. 1930- och 40-talet syns i de två takkuporna mot framsidan som har en säregen form, där fönstren är bredare nedtill än upptill. På gaveln finns en balkong med vitt räcke, ovanför denna två dekorativa svarta ankarslut. Uppe på taket finns utöver skorstenarna också en mindre takryttare i form av ett sexkantigt torn med spira, samt vad som kan vara en äldre vällingklocka.

**Kulturhistorisk värdering:** Byggnadens främsta värde ligger i dess sammanhang med Vallåkra gård, där den utgör en årsring från mitten av 1900-talet. Den eklektiska arkitekturen är i sig ovanlig, vilket också gör att byggnaden får ett arkitektoniskt värde. Framför allt är det byggnadens form och volym, putsade fasader, sadeltaket med synliga taktassar, skorstenarna, takkuporna, takryttaren, vällingklockan, fönstersättningen och balkongen på gaveln som är karaktärsbärande. Även den stora omkringliggande trädgården talar, trots sin enkla utformning, om att denna byggnad är gårdens huvudbyggnad.

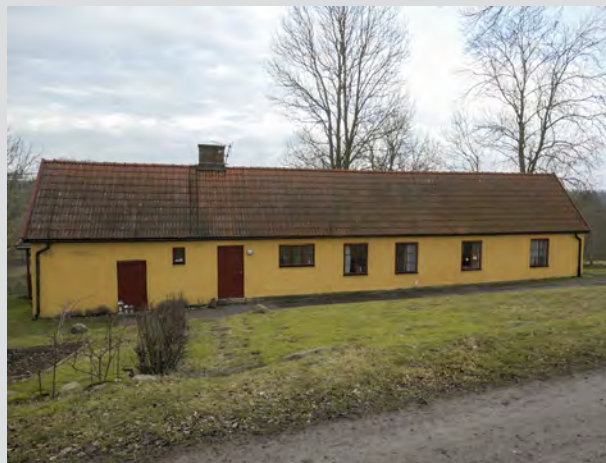
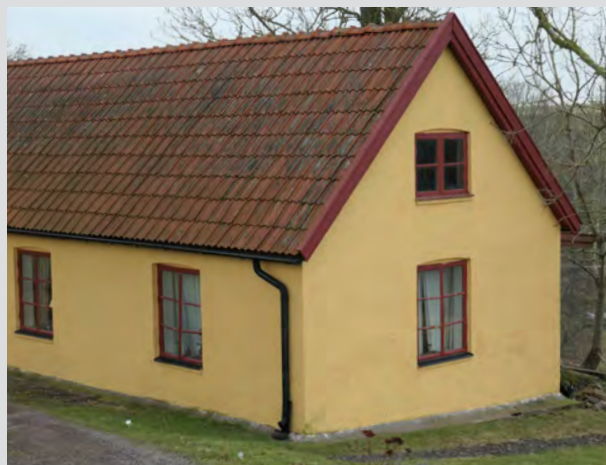
Ormastorp 6:8, Norra Vallåkravägen 50

**Beskrivning och historik:** Byggnaden finns med på generalstabskartan som upprättades 1860. Byggnaden är en slätputsad och gulmålad länga under sadeltak som är täckt med tvåkupigt, rött lertegel. Vindskivor och övriga snickerier är rödfärgade. Byggnaden har en konkav gjuten sockel som bör ha tillkommit under 1900-talet. Fönsteröppningarna har en lätt välvd överdel. Fönstren är sekundära med löstagbara spröjsar. I byggnadens västra del finns en röd, modern ytterdörr och intill denna ett horisontellt placerat fönster av samma modell som de övriga. Byggnadens allra västligaste del är möjligtvis en tidigare ekonomidörr där dörren är lägre och två låga järnfönster sitter i den västra fasaden.

**Kulturhistorisk värdering:** Byggnaden har kompletterande och miljömässigt värde som tydlig representant för en äldre allmogebebyggelse. Det är okänt vad byggnaden använts till, det är tänkbart att den är en tidigare statarbostad tillhörig Vallåkra gård. Om det är så, så bidrar den med berättelsen om arbetskraften som var kopplat till Vallåkra gård och de sociala förutsättningar som förelåg. Byggnaden har en lång kontinuitet på platsen och är uppenbart byggd på en sluttande tomt i kanten av Råådalen som svårigen kunde nyttjas för andra syften. Även detta vittnar om byggnadens enklare karaktär. Karakteristiskt för byggnaden är volym, enkla material (trä, puts och tegel), bostad sammanbyggd med ekonomibyggnad och anspråkslöshet i utförandet. Även fönstermodellen har betydelse för upplevelse av äldre byggnad.

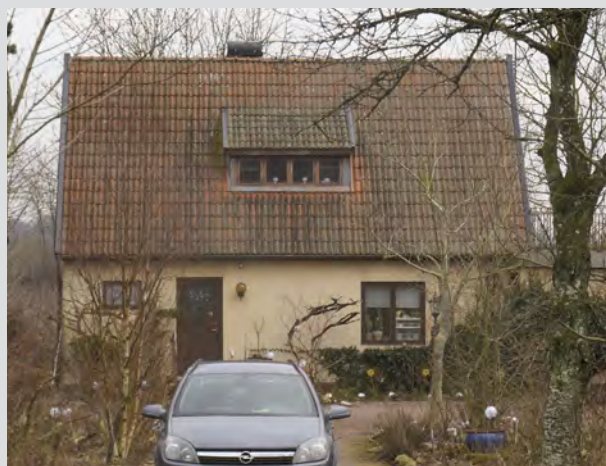
Ormastorp 6:8, Åskatorpsvägen 318

Byggnaden är uppförd i 1 ½ våning med en tillbyggnad i en våning mot södra gaveln. Sockeln är målad i mörk kulör, fasaderna är slätputsade och målade i en varmt gul-aprikos kulör. Taket är ett sadeltak med dubbelkupiga röda tegelpannor. I takfallet finns en låg takkupa med pulpettak och fyra enlufts-fönster på rad. Takkupan är klädd i plåt. På utbyggnaden i söder finns en terrass med järnräcke på taket. Byggnadens fönster är tvålufts-fönster med brunmålade bågar, ytterdörren är sannolikt ursprunglig, brunmålad med ett fönster i övre delen av dörrbladet. Norr om dörren finns ett litet kvadratisk fönster placerat på hög höjd som sannolikt är fönster till WC. På utbyggnaden finns en altandörr med sidofönster och glasad övre del samt symmetriskt placerade tvålufts-fönster. Övan terrassen finns en enkel altandörr med glasad överdel och skärmtak.

**Kulturhistorisk värdering:** Byggnaden är välbevarad sedan den uppfördes och har ett kompletterande kulturhistoriskt värde som en del i gårdens utveckling. Bevarandevärd är byggnadens volym, takvinkel- och form, placering i relation till övrig bebyggelse, enkla och tidstypiska material som slätputs, träsnickerier, fönsterindelning och äldre entrédörr. Trädgårdens utformning förhöjer det kulturhistoriska värdet.

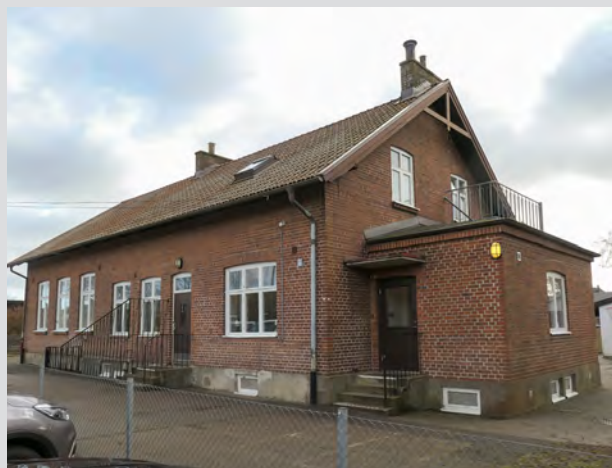
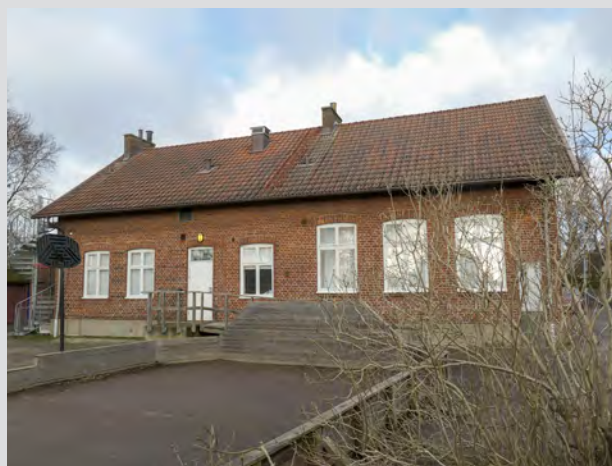
Vävstolen 1, Ryavägen 15

Skolbyggnaden närmast Ryavägen är 1 ½ våning hög med källare. I sockeln finns rektangulära källarfönster med vita karmar och bågar. Byggnaden är murad i rött tegel med en putsad och något utskjutande sockel. Byggnaden täcks av ett sadeltak med rött lertegel och har två murade skorstenar. Den östra delen av byggnaden utmärks av tre höga, vitmålade korspostfönster åt såväl norr som söder. Motsvarande stora fönster har funnits på östra gaveln men har murats igen och putsats. Den västra delen av byggnaden har mindre korspostfönster, en entrédörr med fönster och ett överljusfönster. På norra fasaden finns ett fönsterparti med sex lufter. Samtliga fönster och dörrar markeras i överkant av stickbågar av stående tegelstenar. Västra gaveln har en rektangulär utbyggnad i en våning med källare och ett valmat tak täckt med papp. Utbyggnaden har ingång på norra sidan med gjuten trappa och enkelt skärmtak. På skolhusets västra gavel finns två korspostfönster och en utrymningstrappa i aluminium.

**Kulturhistorisk värdering:** Kvarteret är av lokalhistoriskt och kulturhistoriskt värde då det samlar skolbyggnader som återspeglar samhällets behov av byggnader för utbildning och barnomsorg. Den äldsta skolbyggnaden har en välbevarad och typisk skolhuskaraktär. Karaktärsbärande är byggnadsvolym, fasadmaterial, fönstersättning och fönster. Fönstersättningen återspeglar byggnadens interiör och i synnerhet de stora fönstren markerar klassrum där behov fanns av gott dagsljus.

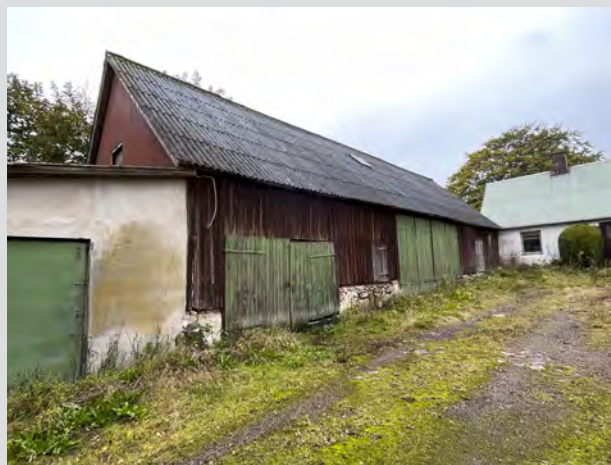
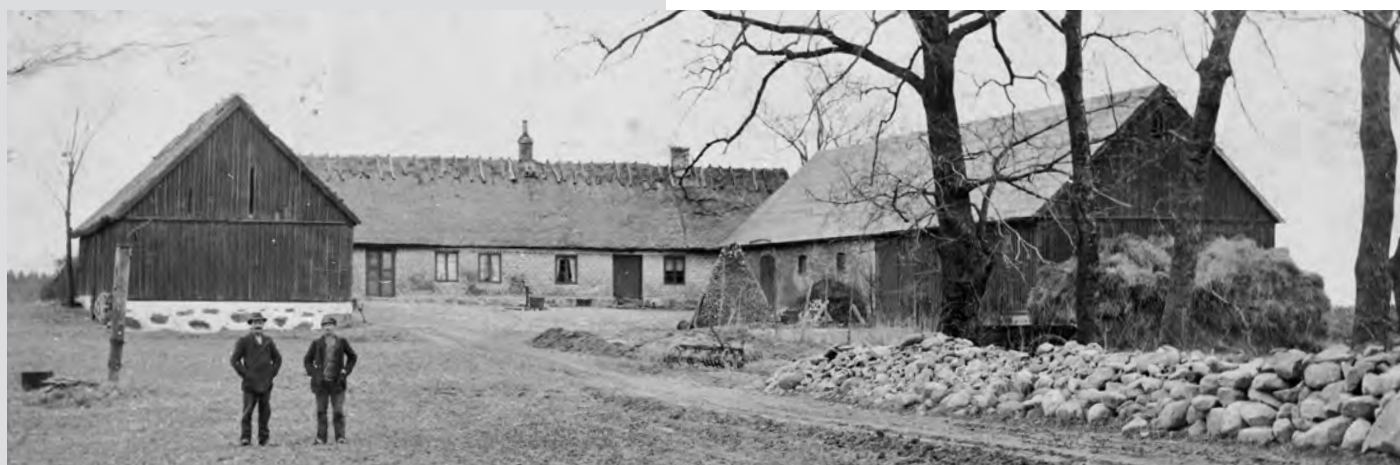
Kvistofta 4:2, Ryavägen 168

**Beskrivning och historik:** Gården har sannolikt funnits sedan det tidiga 1800-talet: på Skånska rekognosceringskartan från 1815 syns någon typ av bebyggelse på platsen. Den befintliga boningslängan är troligtvis något yngre än så, uppskattningsvis från mitten av 1800-talet. Här har en del förändringar skett genom åren, men den äldre karaktären syns tydligt i den långsträckt, låga längan. Äldre foto visar att byggnaden tidigare haft ett halmtak, men idag har sadeltaket försetts med grön korrugerad plåt. Två tegelskorstenar finns. Fasaden är vitputsad, med en del i gult tegel. Fönstren är målade i ljusgrönt och dörrarna är i brunmålat trä. Många av förändringarna skedde sannolikt någon gång i mitten av 1900-talet.

Ett antal ekonomibyggnader finns på gården. I klassningen ingår endast de som syns på äldre foto, alltså västra och östra längan. Västra längan, sannolikt använd som lada, är utförd i rödmålad träpanel på en grund av natursten och tegel. Portarna är målade i grönt. Sadeltaket är klätt med eternit. Östra längan, sannolikt stall, är murad i tegel och försedd med gjutjärnsfönster. Taket är belagt av plåt. Båda ekonomilängorna är i dåligt skick.

**Kulturhistorisk värdering:** Gården är ett typexempel på skånsk bebyggelsetradition, där byggnaderna har placerats för att skapa en innergård. Västra och östra längan, som har en äldre karaktär, bidrar särskilt starkt till denna rumskaraktär. Byggnaden har härigenom ett bebyggelsehistoriskt värde. Vidare finns ett arkitektoniskt värde i byggnadernas karaktär, med huvudbyggnadens låga, långsträckt volym, putsade fasader, sadeltak, skorstenar, träfönster och dubbla entréer. Ekonomibyggnaderna karaktäriseras av fasader i trä och tegel, med snickrade grönmålade portar, gjutjärnsfönster och sadeltak.

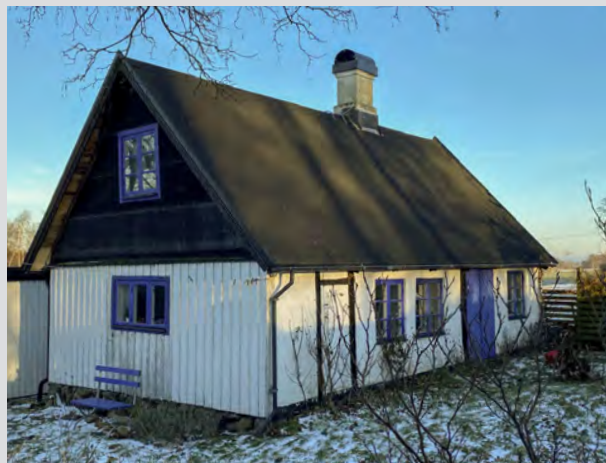
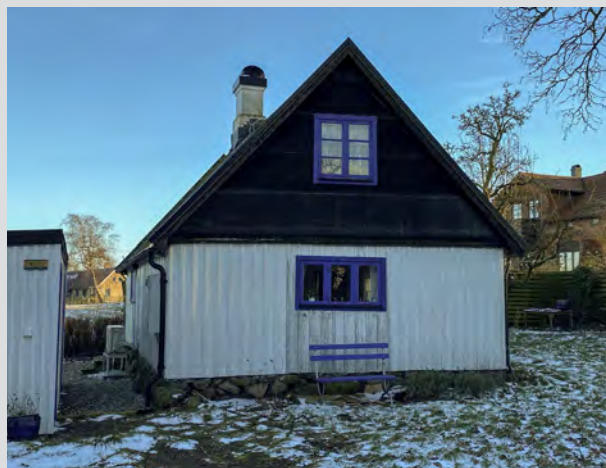
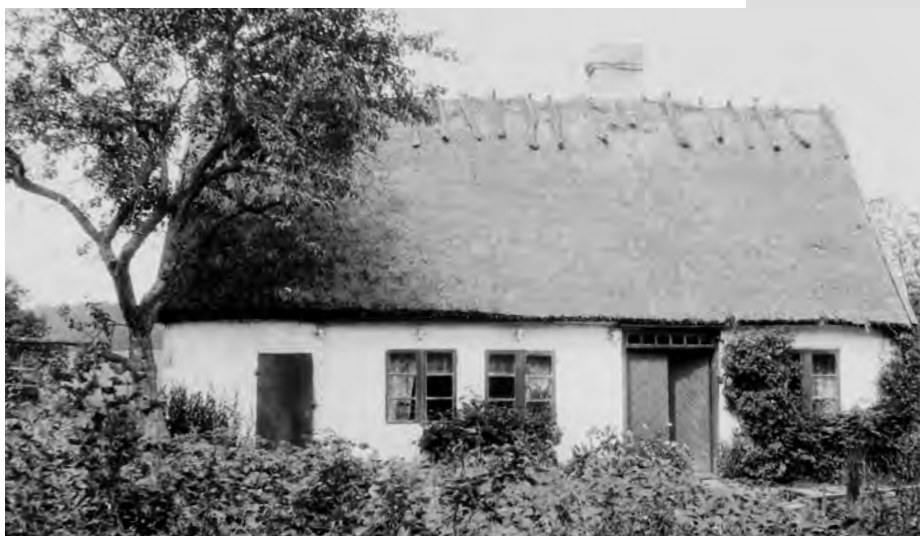
Kvistofta 4:11, Ryavägen 176

**Beskrivning och historik:** Fastigheten är placerad norr om Ryavägen, strax intill vägen, och består av ett enklare boningshus i 1 ½ plan. Sömmerskan Johanna Kronvall bodde i huset i början av 1900-talet. 1916 köpte hon loss tomten för 500 kronor. Enligt uppgift från nuvarande ägare finns det interiöra tecken på att huset är av mycket hög ålder, där ibland en bräda med åretal 1796 inristat.

Byggnaden består av en enkel form och volym, sannolikt med en stomme i korsvirke vilket skymmas mot framsidan. Fasaden är vitputsad på långsidan och klädd med vit stående locklistpanel på gavlarna. Gavelspetsarna har klätts in med papp. Sadeltaget är pappklätt och kröns av en slammad skorsten. Fönstren är äldre träfönster, vissa av dem med bevarade hörnjärn. Mot Ryavägen finns en pardörr i trä. Även mot baksidan finns det en mindre entré. Såväl fönster som dörrar är målade i blått.

**Kulturhistorisk värdering:** Byggnaden har en tydligt bevarad ålderdomlig karaktär som visar på äldre tiders byggnadstradition och -teknik. Detta syns bland annat i dess form och volym, pappklädda tak, skorsten, korsvirkesdetaljer, putsade och panelade fasader samt gavelspetsar klädda med papp. Även dörrar och fönster bidrar starkt till byggnadens uttryck. Sammantaget har huset ett högt byggnadshistoriskt värde, såväl som ett miljöskapande sådant som en del av miljön i Kvistofta kyrkby.

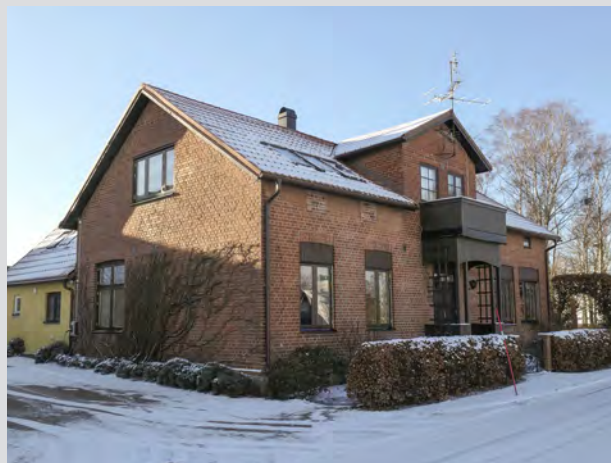
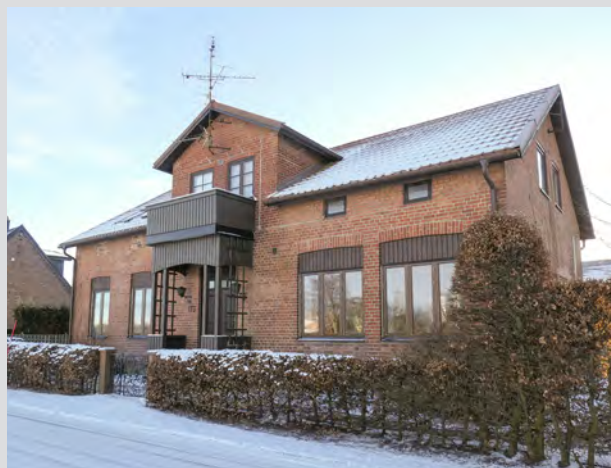
Kvistofta 11:2, Ryavägen 173

**Beskrivning och historik:** Fastigheten ligger på södra sidan Ryavägen, i byns östra del. På fastigheten finns ett boningshus, sammanbyggt med en lägre L-formad ekonomibyggnad på baksidan.

Huvudbyggnaden i 1 ½ plan var tidigare lanthandel och under en period inhyste den bankkontor. Tomten köptes av makarna Olof Nilsson Edelman och Ellen Judith Edelman år 1896. Då ska huset redan ha funnits på platsen i tre år. Ytterligare mark köptes till år 1903. Lanthandel bedrevs fram till 1910 av makarna Edelman och senare av olika ägare in på 1960-talet.

Huvudbyggnaden har en symmetriskt uppbyggd entréfasad med markerat mittparti. En grå sockel övergår i en fasad av rött tegel med lätt välvd murbågar ovan fönstren. Sadeltaket är belagt med rött betongtegel, har en skorsten inock och tre intill varandra liggande takfönster på norra takfallets östra del. En frontespis med sadeltak och två tvålufts-fönster markerar fasadens mittparti och leder ut till en balkong som bärs upp av ett öppet vindfång. Fönstren varierar i utförande, både tvålufts- och trelufts-fönster, med eller utan mittpost och spröjs förekommer. I markplan har butiksfönstren gjorts mindre genom inlägg av träpanel, men det går ändå att utläsa att byggnaden använts till någon typ av verksamhet. En mörkbrun spegeldörr med två dörrblad är placerad i vindfånget, vilket är ett senare tillägg.

**Kulturhistorisk värdering:** Tak- och planformen samt den symmetriskt uppbyggda fasaden av tegel är karaktäristiskt för den lite mer ståndsmässiga arkitekturen under slutet av 1800-talet. Butiksfönstren berättar att byggnaden tidigare använts för någon typ av verksamhet. Som både lanthandel och bank har byggnaden haft en central roll i samhället. Sammantaget bidrar detta till både kulturhistoriska och miljöskapande värden. Plan- och takform, fönstersättning, fönsteröppningar, balkongens placering, den centrala dörrplaceringen samt frontespisen är karaktärsbärande.

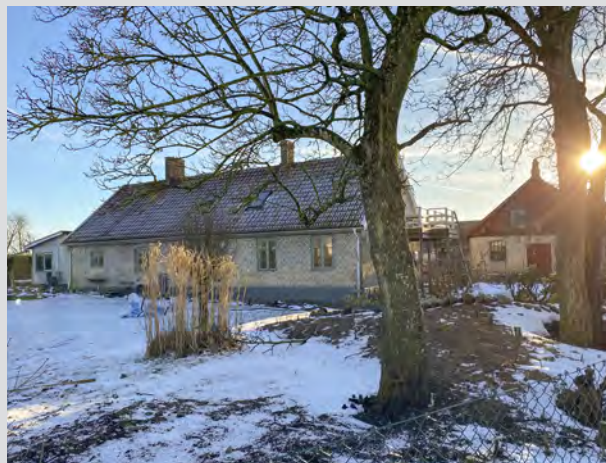
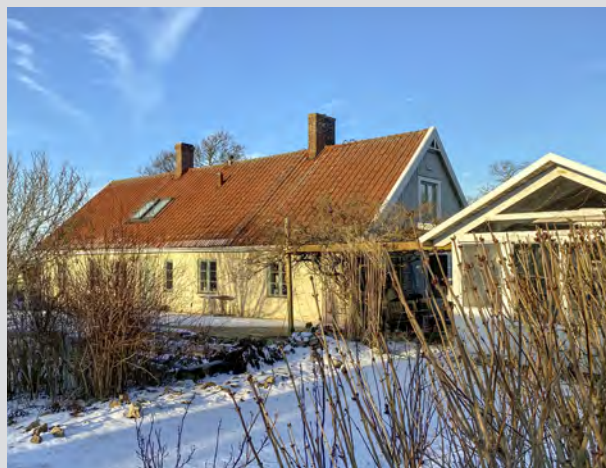
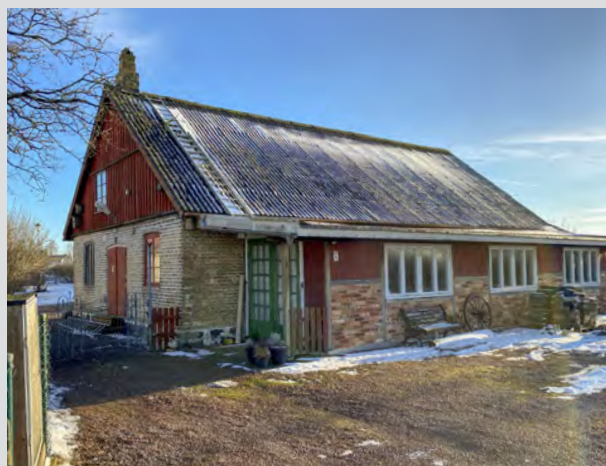
Kvistofta 12:6, Ryavägen 205 (f.d. klockareboställe)

**Beskrivning och historik:** Fastigheten är placerad söder om Ryavägen, mitt emot kyrkan, och består av ett boningshus med en fristående ekonomibyggnad i vinkel samt några mindre uthus. Den tidigare klockaregården låg på det som idag är kyrkogårdens sydöstra del. Klockarbostället bör ha flyttats till denna plats i och med att kyrkogården utvidgades 1837. Enligt uppgift brann gården i slutet av 1800-talet och befintligt boningshus och ekonomibyggnad kan alltså vara uppförda efter detta. Längre nyttjades marken öster om klockargården som odlingsmark. 1969 renoverades ett av uthusen.

Boningshuset i 1 ½ plan har en relativt hög putsad sockel i mörkgrå kulör som övergår i en fasad av gult tegel med gavelrösten klädda med stående gråmålad träpanel. Sadeltaget är belagt med rött taktegel, har två skorstenar inock, två takfönster på södra takfallet och två på norra takfallet. De flesta fönstren är tvåluft med mittpost och spröjs med tre rutor i var luft, men även enluftsfönster med spröjs och tvåluftsfönster utan spröjs förekommer. Södra fasaden har en trädörr i grågrön kulör likt fönstren. På västra gaveln leder en trärappa upp till gavelfönstret.

Ekonomibyggnaden som ligger sydväst om boningshuset har en något utkragad stensockel som övergår i en fasad av gult tegel med stående rödmålad träpanel i gavelröstena. Sadeltaget är belagt med sinuskorrugerad eternit. En låg tillbyggnad i rött tegel och rödmålad träpanel går längs västra fasadens bottenvåning. Fönstren varierar i utförande, både stickbågsformade fönster i gjutjärn och röda tvåluftsfönster med spröjs förekommer. Tillbyggnaden har tre vita fyrluftsfönster. Östra fasaden har en enkel dörr och en port, båda grönmålade.

**Kulturhistorisk värdering:** Både boningshus och ekonomibyggnad har genomgått förändringar men har ändå bevarat en ålderdomlig karaktär i byggnadsvolymer, tegelfasader, tak- och planform, murade skorstenar, markerad sockel och ekonomibyggnadens stickbågsformade järnfönster. Fönstren är sentida men har spröjs och mittpost vilket skapar en ålderdomlig karaktär. Gården har en äldre struktur med gårdsplan omgiven av byggnader och trädgård på andra sidan bostadshuset. Som f.d. klockarboställe är placeringen i byn, nära kyrkan, också av kulturhistoriskt värde.

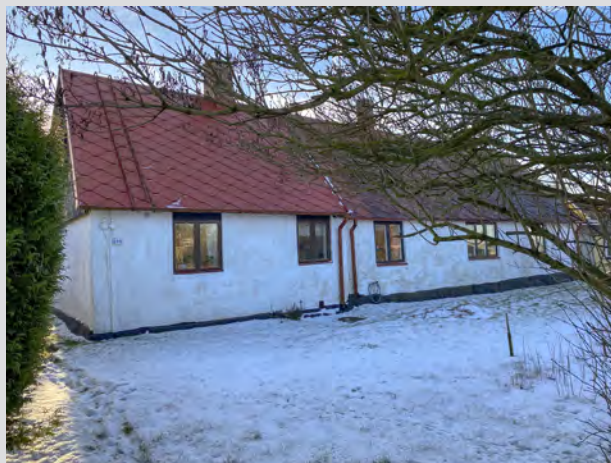
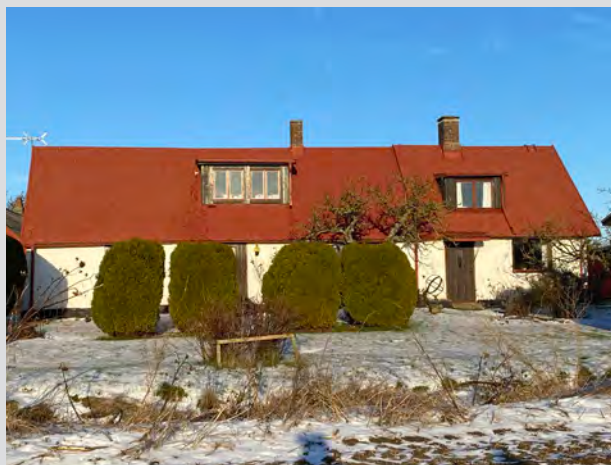
Kvistofta 12:9, Ryavägen 203

**Beskrivning och historik:** Fastigheten är belägen söder om det tidigare klockarbostället, och består av ett gatuhus i 1 ½ plan och ett mindre uthus placerat på dess sydöstra sida. Den häradsekonomiska kartan från 1910-talet visar en rad av mindre hus som inte finns på skånska rekognoseringskartan från 1810-talet. Byggnaden är en av fem så kallade gatuhus som uppförts på mark som tidigare tillhört klockaregården (Kvistofta nr 12). Till gatuhusen hörde ingen odlingsmark utan de boende försörjde sig på andra sätt. Genom sockel- och takutformning samt fönstersättning går det att utläsa att det ursprungliga gatuhuset någon gång byggts till.

Byggnaden har en långsmal planform med en låg, något utkragad svartmålad sockel som övergår i en putsad fasad i vit kulör med gavelrösten klädda med stående träpanel i mörk kulör. Sadeltaget är belagt med röda eternitplattor, har två skorstenar inock och två takkupor på södra takfallet. Fönstren i brunröd kulör varierar i utförande, både tvålufts- och trelufts-fönster förekommer. Södra fasaden har två bruna entrédörrar med glasrutor i överdelen, varav den ena har ett litet skärmtak. Fastigheten nås via granntomterna och trädgården avgränsas av buskar och träd i olika väderstreck.

**Kulturhistorisk värdering:** Byggnaden är en god representant för 1800-talets gatuhus. Karaktärsbärande är dess volym, plan- och takform, putsade fasad och murade skorstenar. Trots att huset förändrats och förlängts så är den ursprungliga strukturen avläsbar. Värdet ligger framför allt i sammanhanget med övriga gatuhus som nämns i beskrivningen. Detta bidrar till upplevelsen av den äldre bystrukturen och är både kulturhistoriskt och miljömässigt värdefullt.

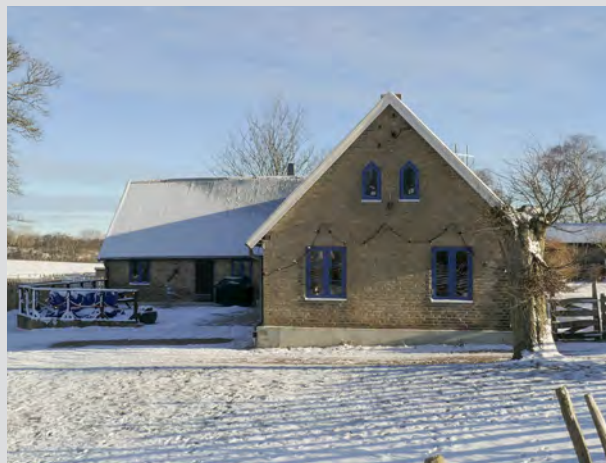
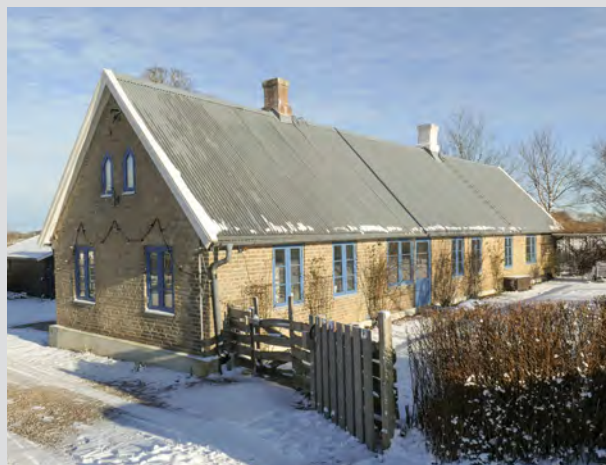
Kvistofta 13:22, Ryavägen 166

**Beskrivning och historik:** Fastigheten är belägen längs Ryavägen, i byns ytterkant mot Vallåkra. Gårdsplatsen har funnits på karta sedan 1831 och huvudbyggnaden är uppskattningsvis från 1800-talets andra hälft. Här bodde under en tid den läkekunnige Elof Lundkvist som i folkmun kallades Wallåkra-mannen. 1986 byggdes ett garage nordväst om boningshuset.

På den relativt stora fastigheten finns en huvudbyggnad bestående av en långa i öst-västlig riktning och en vinkelställd, något lägre långa i nord-sydlig riktning. Boningshuset i en våning med inredd vind har en gjuten, något utkragad sockel i ljusgrå kulör och en fasad av gult tegel. Taket är belagt med grå korrugerad plåt och har två murade skorstenar inock samt vita vindskivor. De blå tvåluftsfönstren med mittpost är spröjsade med tre rutor i var luft. I gavelröset åt väster finns två små smala spetsbågiga fönster, även dessa i blå kulör. En blå dörr med glasparti leder ut till trädgården åt söder, medan vinkelbyggnaden har en brun dörr med snedställda brädor åt gårdsplanen. En grusväg leder fram till en gruslagd innergård med en centralt placerad uteplats.

**Kulturhistorisk värdering:** Fastigheten har ett kompletterande miljömässigt värde för bymiljön genom den bevarade gårdsplatsen intill byvägen. Boningshusets volym, tegelfasad, fönstersättning samt tak- och planform är karaktärsbärande. Fönstren är sentida men ger byggnaden en ålderdomlig karaktär genom dess mittposter och spröjs.

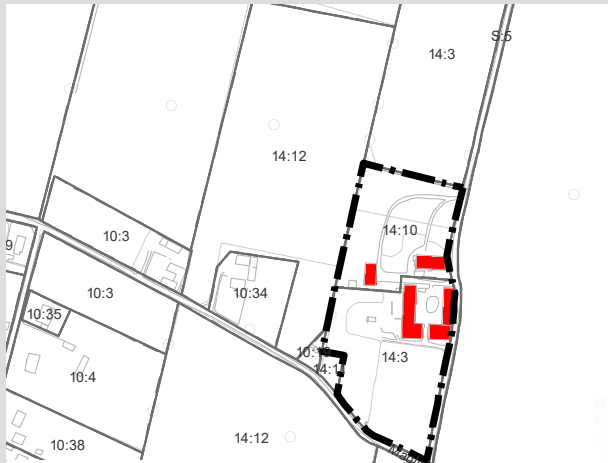
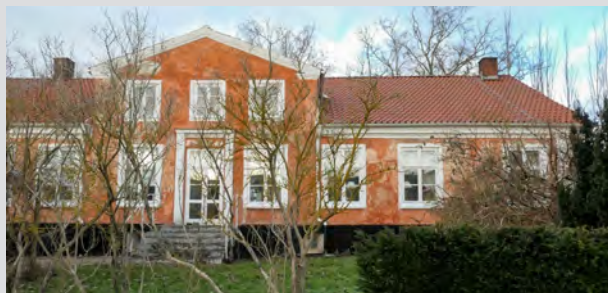
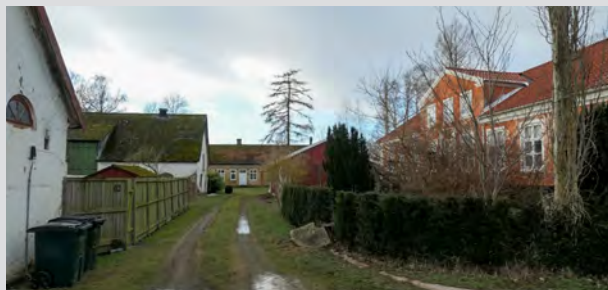
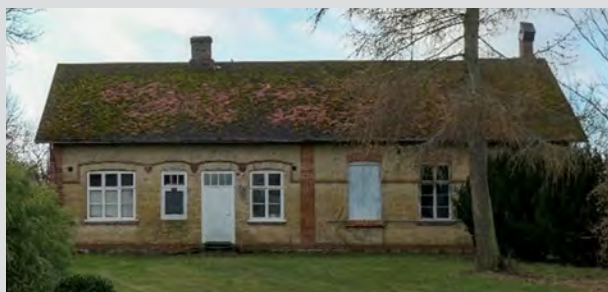
Kvistofta 14:10 (skolbyggnader), Bryggerivägen 56

**Beskrivning och historik:** Huvudbyggnaden i 1 ½ våning har symmetrisk fasaduppbbyggnad, rektangulär planform och en centralt placerad frontespis. En hög, putsad sockel målad i svart kulör övergår i en putsad fasad i en orange kulör. Dörrar och fönster har vitmålade omfattningar och längs takfoten finns en vitmålad gesims. Sadeltaget är belagt med rött taktegel och har två skorstenar inock. Fönstren är vitmålade och utgörs framför allt av olika variationer av tvåluftsfönster med mittpost och spröjs samt korspostfönster. I källarvåningen är fönstren stickbågsformade och glasade med betongglas. En gjuten trappa med vitmålade, metallhandrelingar leder upp till en glasad och spröjsad ytterdörr, centralt placerad på södra fasaden.

Mellanskolan i 1 ½ plan har en låg, putsad sockel målad med fogad natursten. Fasaderna är av gult tegel med mönstermurning av rött tegel i form av vertikala och horisontella band samt dekorativa bågar ovan dörr- och fönstersättningar. Sadeltaget är lagt med röda, rektangulära eternitskivor och har två skorstenar inock. Fönstren utgörs framförallt av två- och treluftsfönster av korspostmodell. Entréfasaden åt öster har en sentida vit dörr med spröjsat liggande överljusfönster.

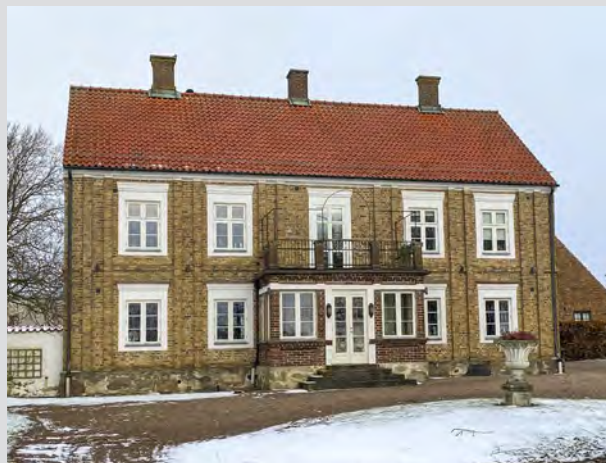
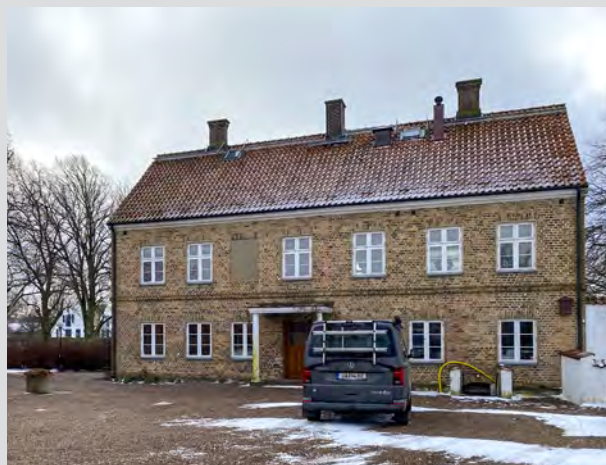
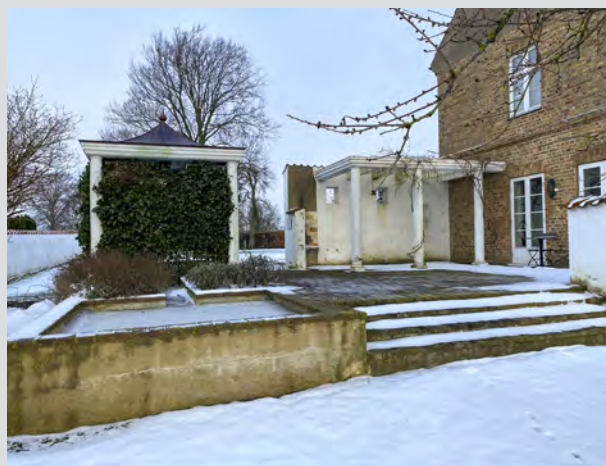
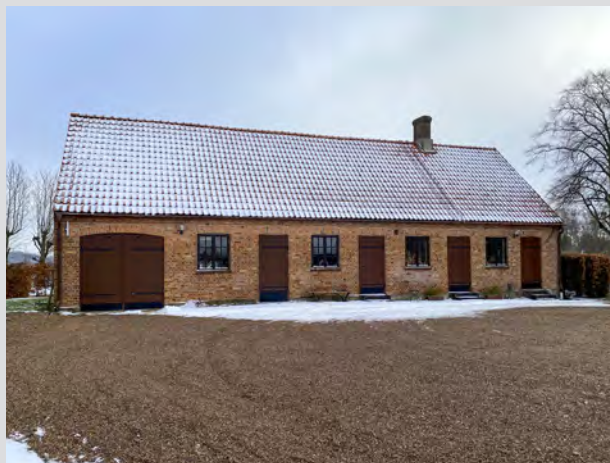
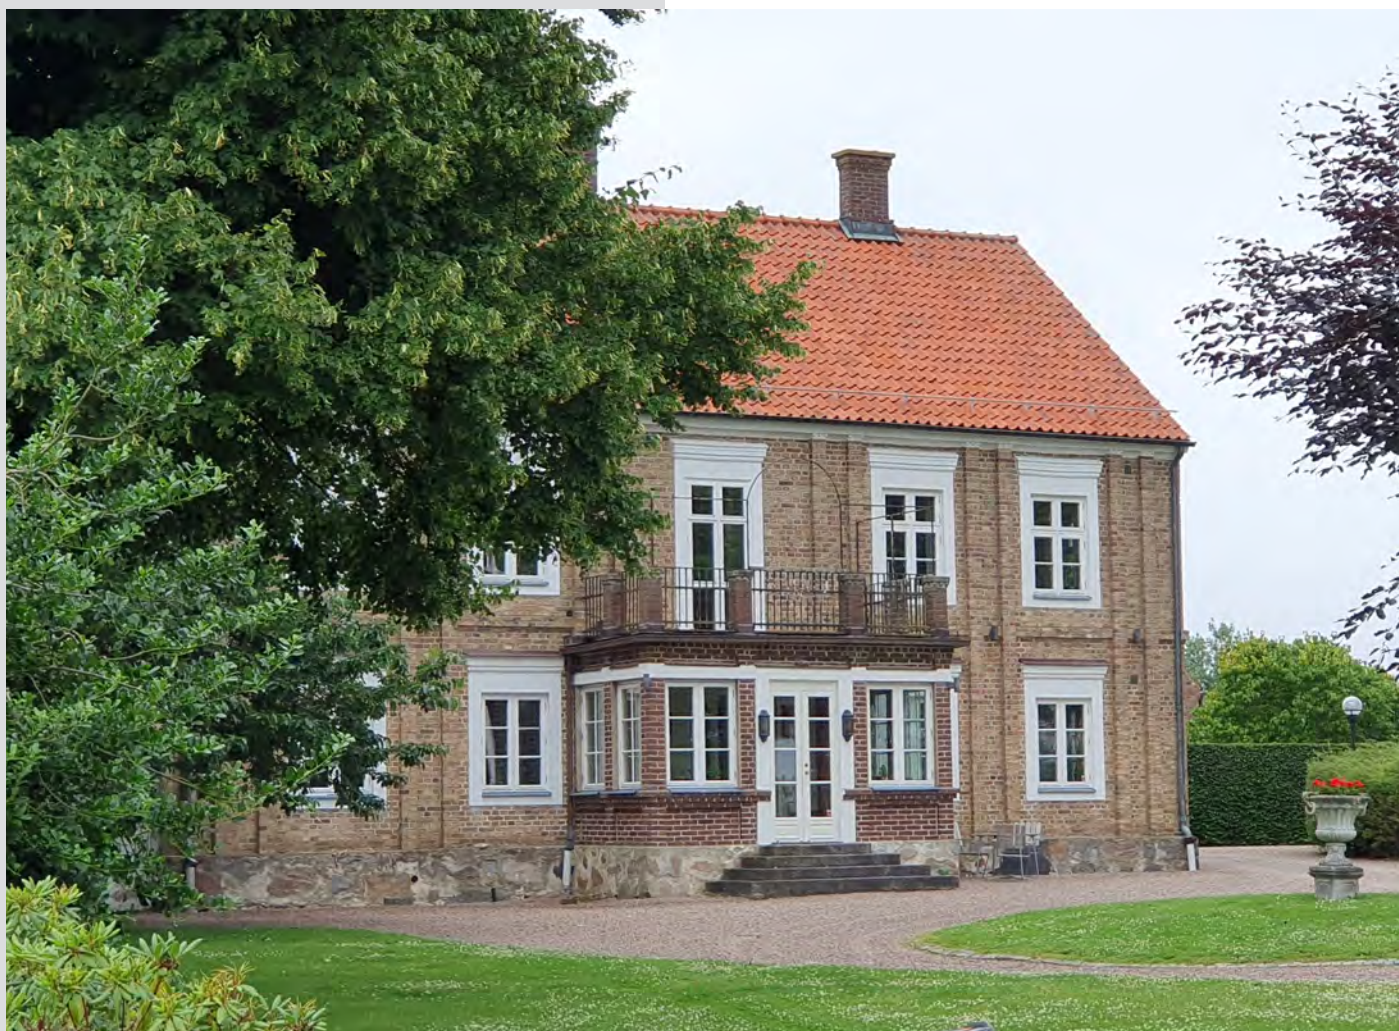
Kvistofta 15:18, Ryavägen 192 (f.d. prästgård)

**Kulturhistorisk värdering:** Den f.d. prästgården är kulturhistoriskt värdefull genom dess kontinuitet och sammanhang i kyrkbyn med kyrkan, kyrkogården och klockarebostället. Huvudbyggnadens formspråk visar på en högre ståndsmiljö och är typisk för 1800-talets andra hälfts arkitektur. Bärande karaktärsdragen är volymen, plan- och takform, murade skorstenar, symmetriskt uppbyggd tegelfasad med markerat mittparti samt arkitektoniska detaljer så som pilastrar och putsade gesimser.

Fönstren är sentida men har spröjs och mittpost vilket skapar en ålderdomlig karaktär. Ekonomibyggnaden och trädgårdens utformning har lång kontinuitet och speglar gårdens status vilket är kulturhistoriskt och miljömässigt värdefullt.

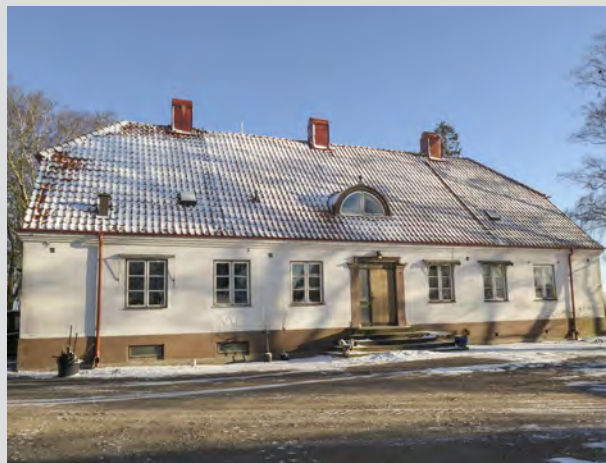
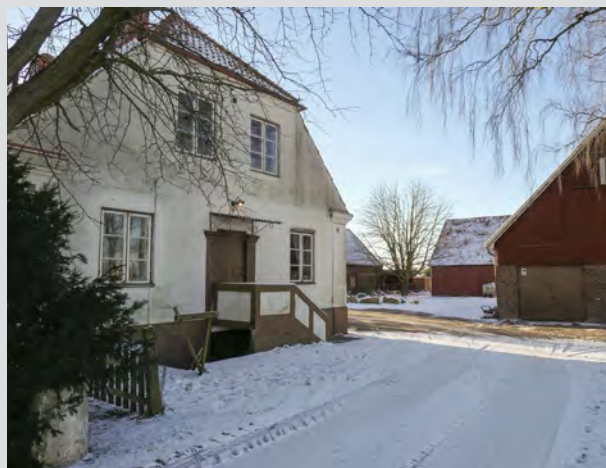
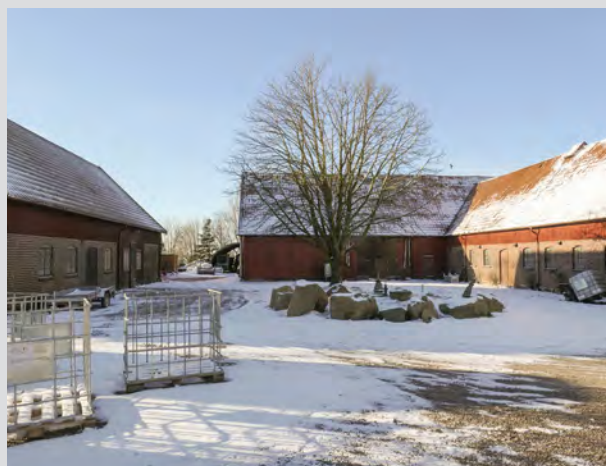
Kvistofta 15:19, Södra Kvistoftavägen 273

Södra ekonomibyggnaden har fasad av rött tegel och stående rödmålad träpanel, tvåluftsfönster med spröjs i stickbågsformade muröppningar och sadeltak belagt med rött tegel. Den nordvästra, L-formade byggnadens norra länga har fasad likt södra längan, stickbågsformade järnfönster och sadeltak belagt med rött tegel. Den västra, vinkelställda längan har fasad av stående rödmålad träpanel. Dörrar och portar varierar i utförande.

**Kulturhistorisk värdering:** Gården utgör en sammanhållen miljö och representerar en herrgårdslig jordbrukfastighet under tidigt 1900-tal vilket är kulturhistoriskt värdefullt. Gården är viktig för upplevelsen av den äldre bymiljön och de olika samhällsskikt som representeras i bebyggelsen vilket bidrar med ett miljömässigt värde. Mangården har en välbevarad högre ståndsskarakär med tidstypiska karaktärsdrag så som symmetrisk fasaduppbyggnad, valmat tak, lunettfönster, skorstenar, markerad sockel, tvåluftsfönster med mittpost och spröjs samt fönstersättning.
