# HÄCKFÅGELINVENTERING AV VÅTMARKER I HELSINGBORG

# Bakgrund

## Metod

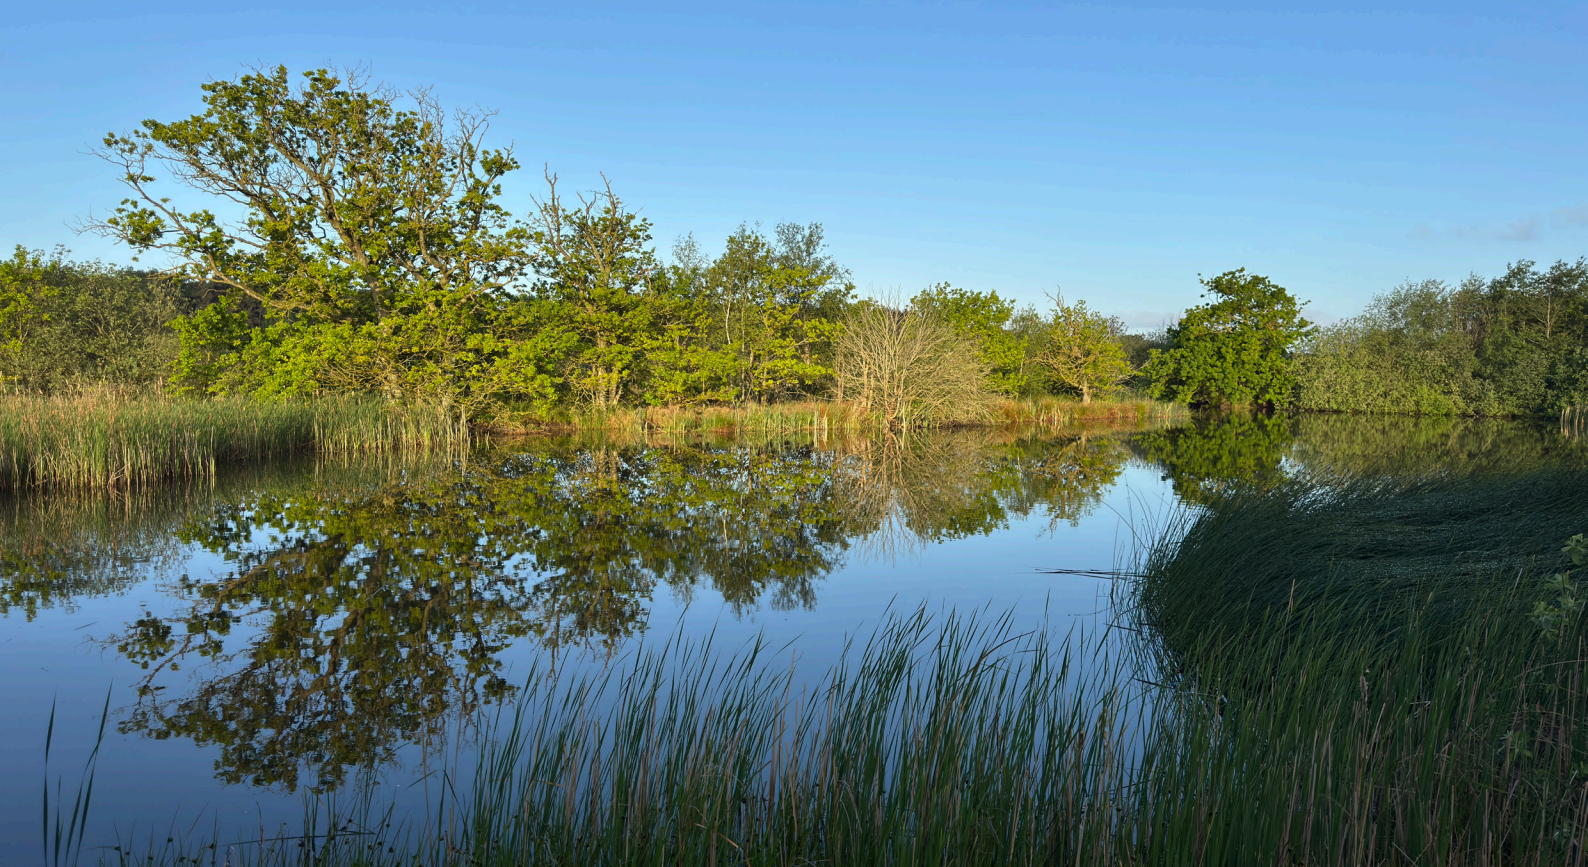
# 1. Christinelund

Christinelund, foto på den nordligaste delen av dammen.

Våtmarken har flera olika mikrohabitat. Här finns både öppen vattenspegel, kringliggande vegetation, en halvö bestående av träd och vass samt ett större vassområde och fuktäng. Det var förvånansvärt lite fåglar i själva dammen. Här noterades enbart sothöna, gräsand och smådopping. Min uppfattning är att dammen borde kunna utgöra goda miljöer för exempelvis grågås och knölsvan också. Detta kan dock helt enkelt bero på helt naturlig variation. Totalt bedöms 8 arter häcka antingen i eller i direkt anslutning till våtmarken.

Min bedömning är att ingen åtgärd behöver vidtas. Men det finns en avsaknad av tidigare uppgifter i området vilket bör förbättras i framtiden. Området har även dålig tillgänglighet då bommar till vägen nordost om området alltid var stängd så man får istället gå över åkern från en närliggande rastplats.

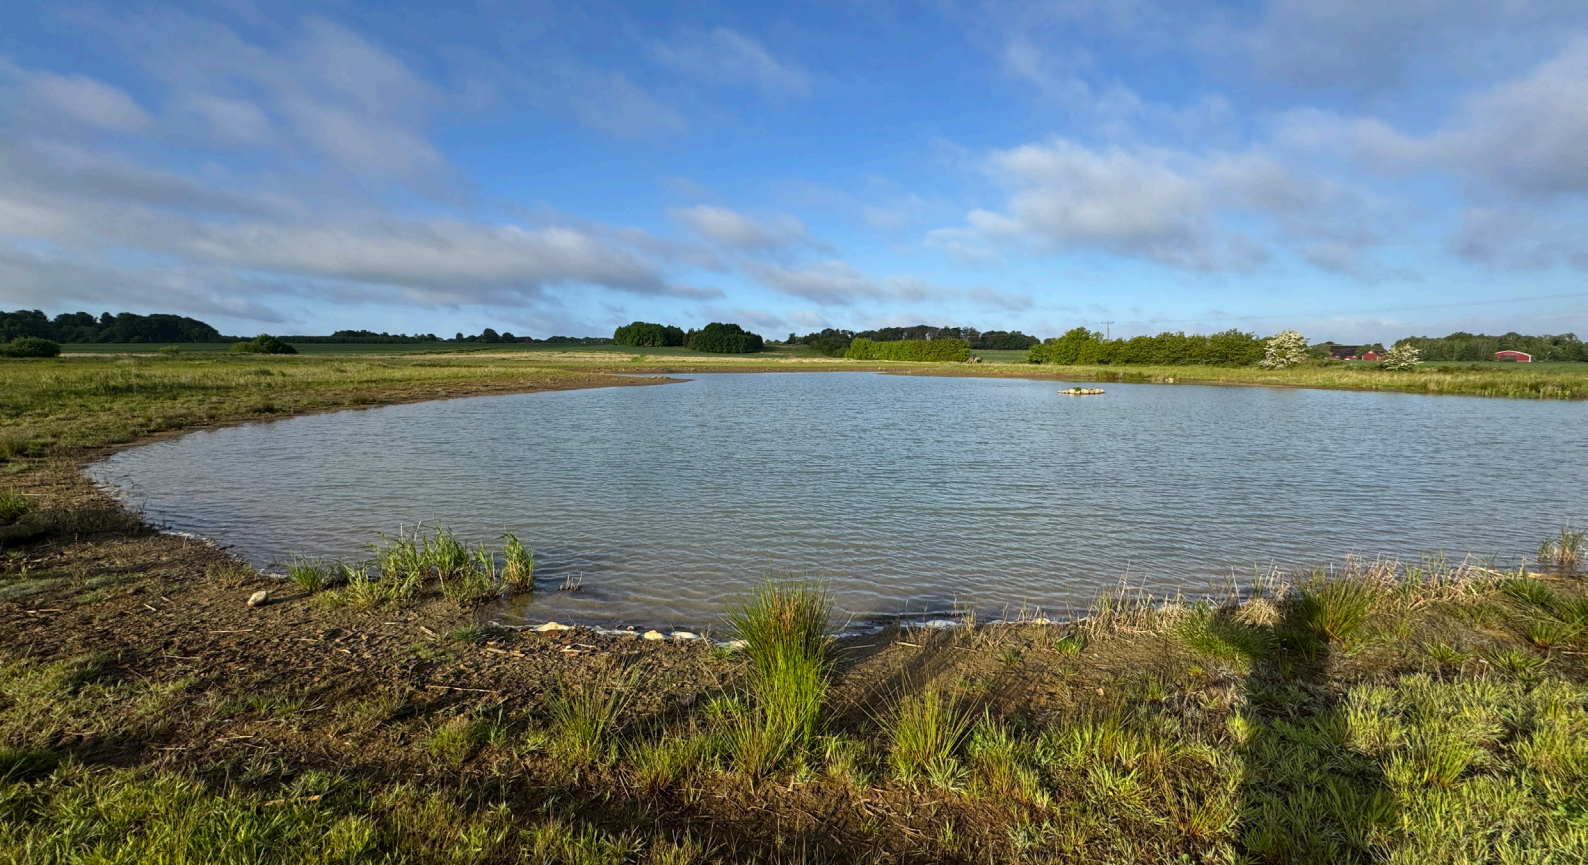
## 2. Döshult

Döshult, Foto från norr.

Denna relativt nyanlagda våtmark hyser de arter man kan förvänta sig. Det finns en liten ö i den norra delen som kan utgöra en lämplig häckningsplats för flera arter. Marken runt dammen består av öppen gräsmark och ingen vedartad växtlighet finns i direkt anslutning till vattenbrynet. Längs områdets västra utkant finns ett överbevuxet stengärde med varierande växtlighet. Här återfinns majoriteten av de arter som bedöms häcka i området.

På grund av dess tidiga successionstadium bedöms ingen åtgärd behöva vidtas för att utveckla levnadsmiljön för fåglar. Det finns en del rapporter från artportalen sedan tidigare och våtmarkens mycket lättillgängliga läge kommer göra den enkel att även i framtiden inventera för exempelvis Kullabygdens ornitologiska förening eller privatpersoner.

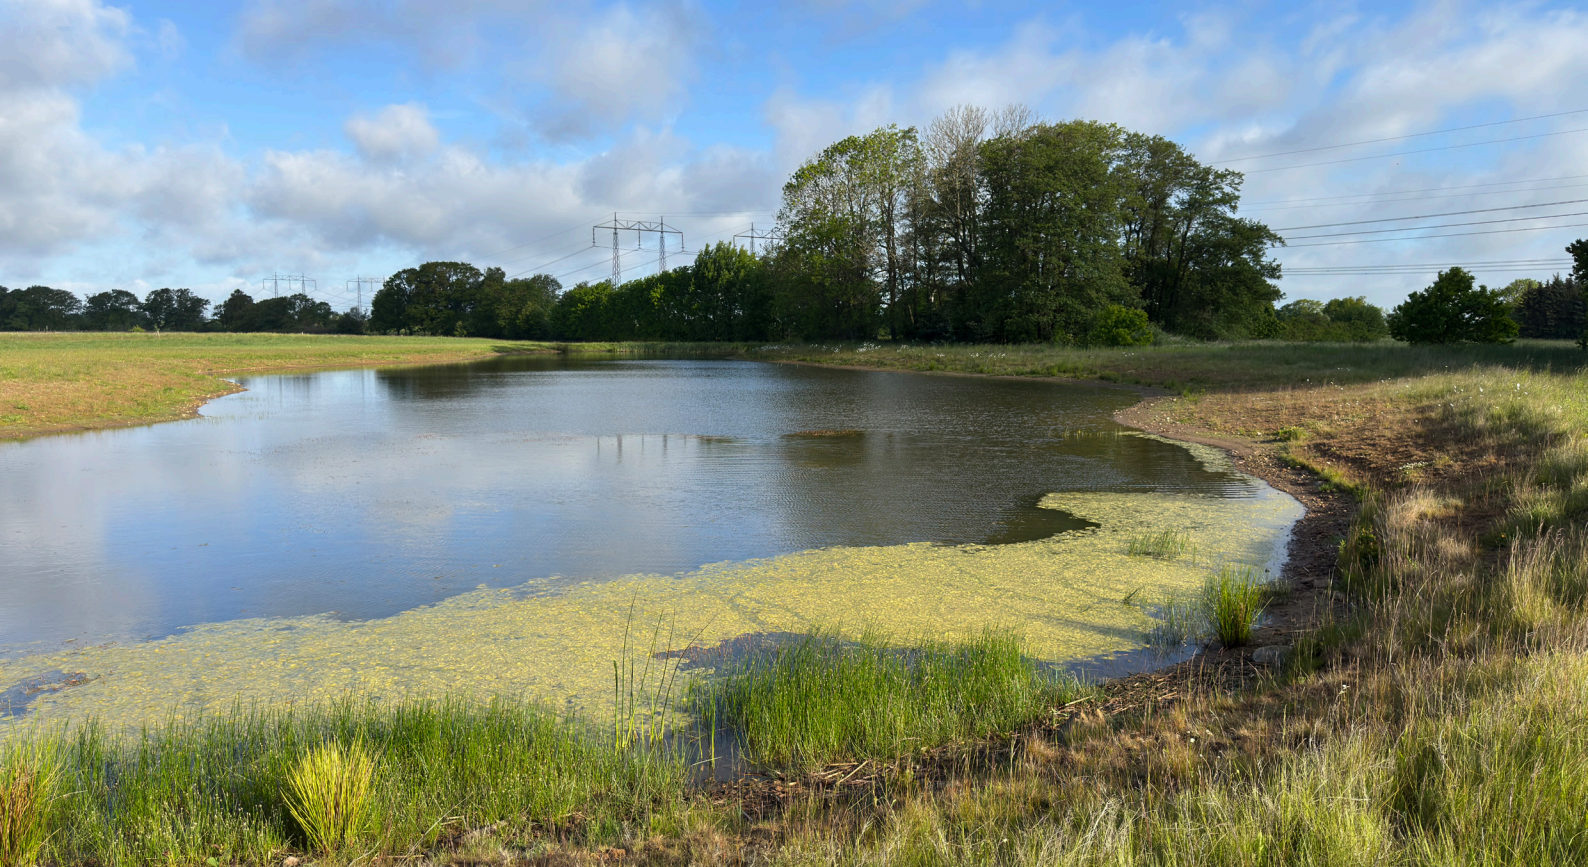
### 3. Dompäng

Dompäng, foto från sydöst mot norr.

Markägaren är mån om att inte det skall komma mycket folk till denna våtmark. Han sköter den på egen hand med välskötta strandkanter. Han jobbar dessutom med hundträning. Detta kan eventuellt påverka fågellivet i dammen men med tanke på att grågås fick ut ungar känns det inte som något problem i dagsläget. Majoriteten av fåglarna höll till i områdets norra del. I den mindre trädningen observerades talgoxar med föda åt ungar. Totalt bedöms 16 arter uppfylla häckningskriterierna antingen i eller i direkt anslutning till inventeringsområdet. Utöver dessa arter observerades även brun kärrhök, röd glada, tornseglare samt laddusvala. Markägaren informerade om att han tidigare under året skådat raphöna i närheten

av dammen samt att mycket gäss samlas här på vintern. Ingen åtgärd är nödvändig men eventuellt kan man tillsätta en häckningsplattform i mitten av dammen för att gynna ytterligare arter, samt att låta vass etablera sig i större utsträckning än i dagsläget. Detta kommer dock förmodligen ske med naturlig succession.

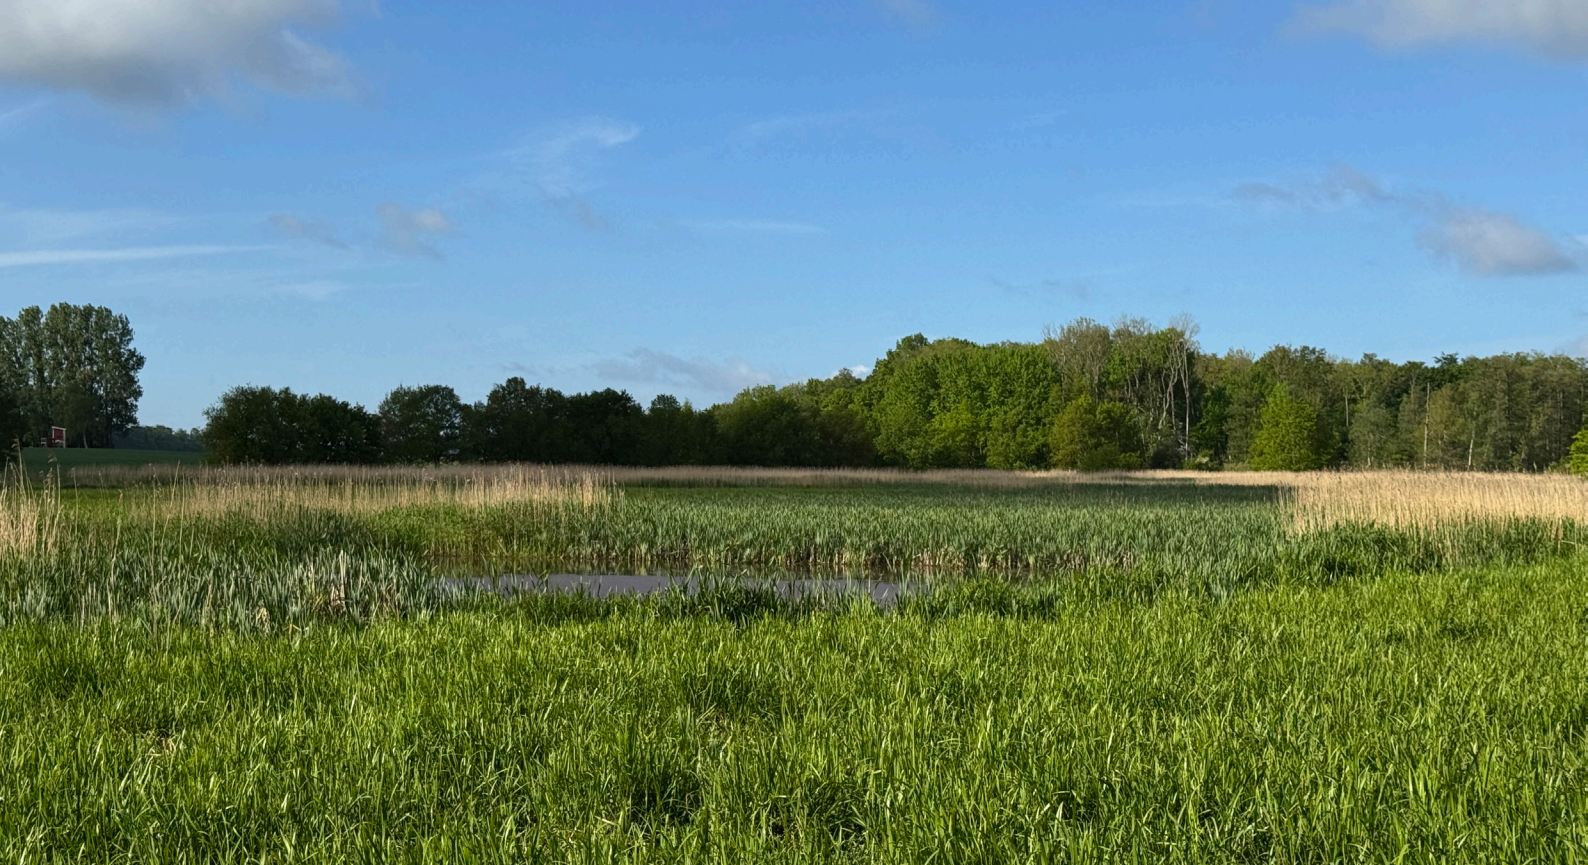
## 4. Välinge

Välinge, fotograferad från nordost mot sydväst.

Sedan dammen anlades 2018 har den vuxit igen av vass och annan vegetation. I dagsläget återstår enbart tre platser där det fortfarande finns en öppen vattenspegel. Detta har gjort det svårt att avgöra exakt hur häckfågelpopulationen ser ut men genom att lyssna från framför allt områdets norra sida samt två drönarflygningar är min bedömning att det möjligtvis finns 7 häckande arter i vassområdet fördelade på 17 par. Gräshoppsångare är en art värd att notera men det skall sägas att denna bedömning enbart baseras på två observationer av en sjungande hane. Denna art verkar dock regelbundet upprätthålla sig i området då det även finns rapporter under tidigare år på artportalen. Gällande sävsparv, sävsångare och rörsångare är samtliga obser-

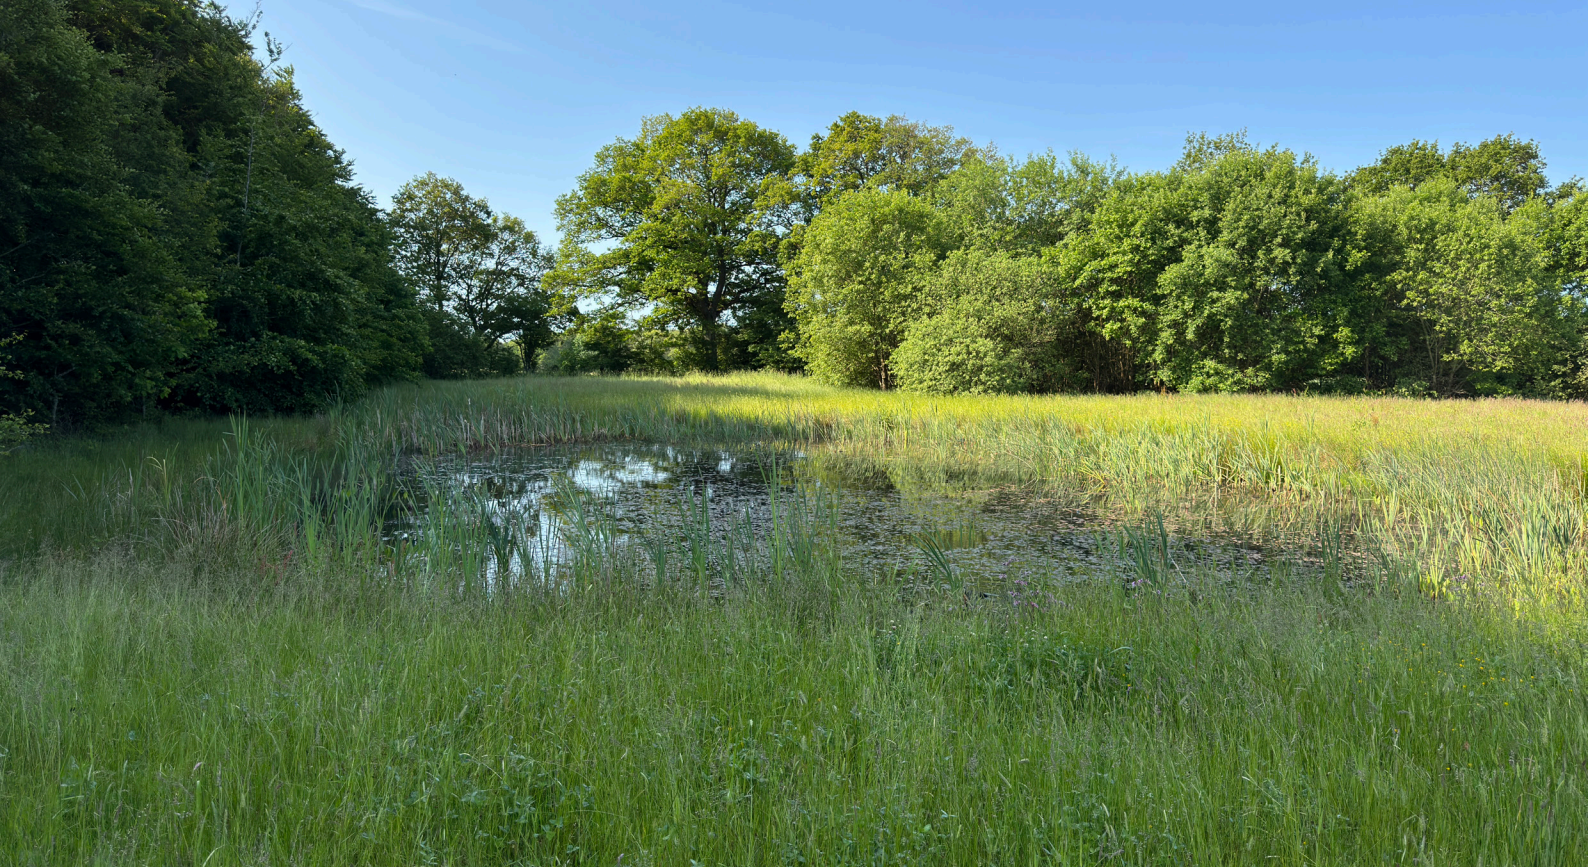
## 5 & 6 Groddammar Pålsjö

Groddammar Pålsjö,  
nordöstra dammen.

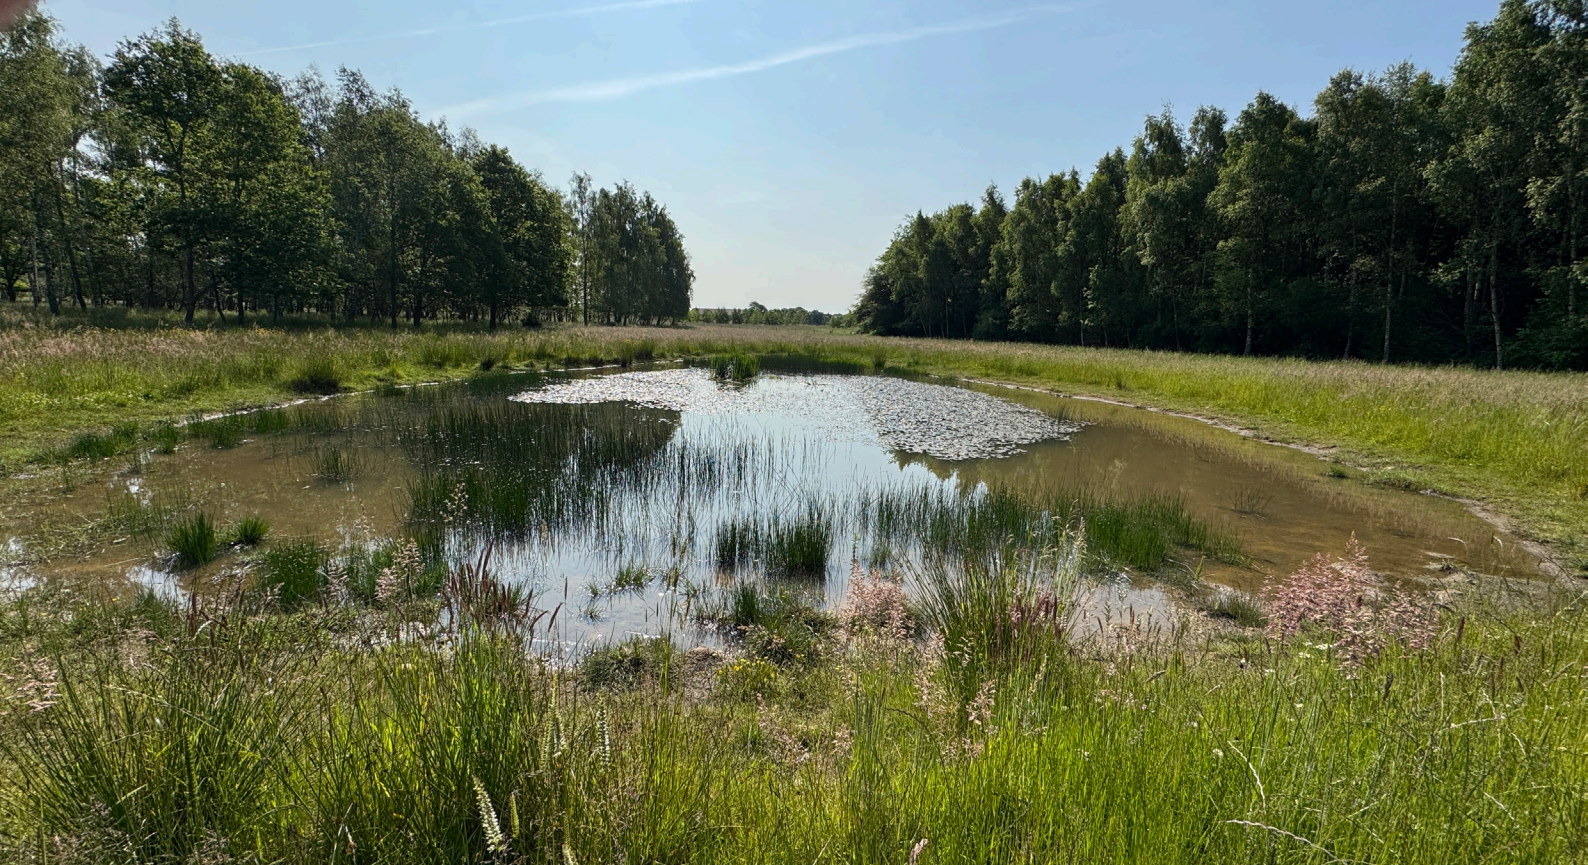
Den sydvästra dammen saknade helt häckande fåglar, vilket den även gjort de senaste fem åren enligt data från artportalen. Detta kan bero på bristande rapportering samt att betestrycket kan påverka en så liten damm. Dock förekom inget bete i hagen under årets inventeringsperiod.

Groddammar Pålsjö  
sydvästra dammen.

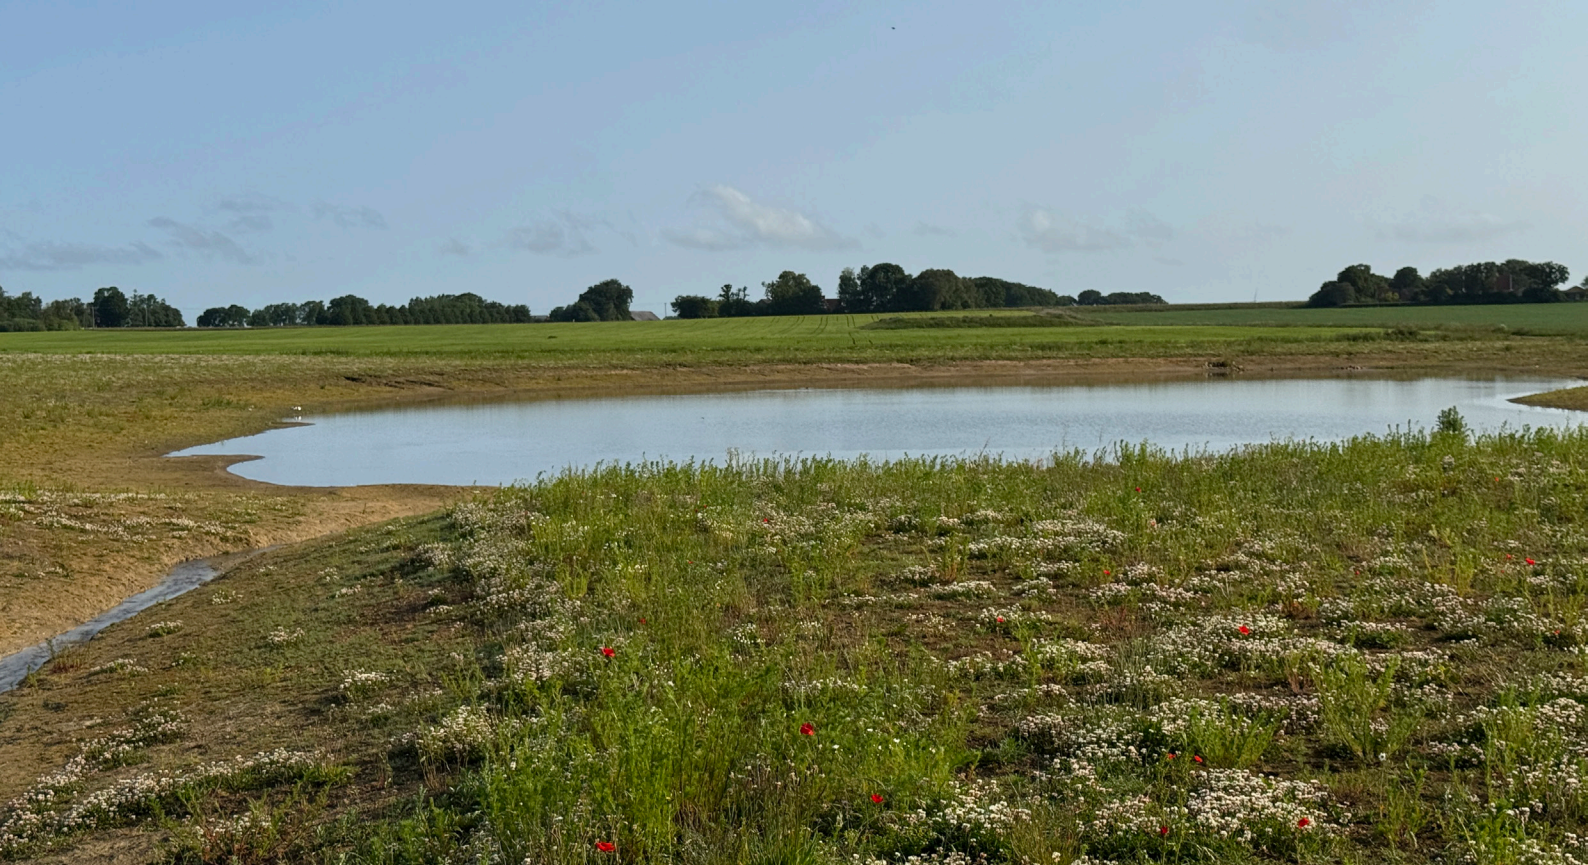
## 7. N Småryd

N Småryd, foto på den nordligaste dammen.

Dammarna norr om Småryd befinner sig ett mycket tidigt successionsstadium (satellitbilderna har inte ens hunnit ikapp...). Den låga vegetationen bestående av bland annat örter och gräs är en idealisk häckningsplats för sånglärka. Det är även denna art som dominerar i området med minst 10 troliga häckningar. På grund av att våtmarken inte ens är ett år gammal saknas förmodligen en del undervattensvegetation. Detta hindrade dock inte att stora antal gräsänder och en ensam bläsand (ovanlig under denna period) regelbundet vistades i dammarna. Totalt var det dock enbart 4 arter som bedömdes häcka i området bestående av 8 par. Gravänderna fick ut fyra ungar som samtliga klarade sig till det sista inventeringsbesöket. Även de arter som inte är direkt knutna till våtmarken bedömdes

Sammanfattningsvis är bedömningen att det finns mer fågel i dessa dammar än vad man kunnat förvänta sig. Och eftersom det är så tidigt efter anläggandet är min bedömning att ingen åtgärd behöver vidtas.

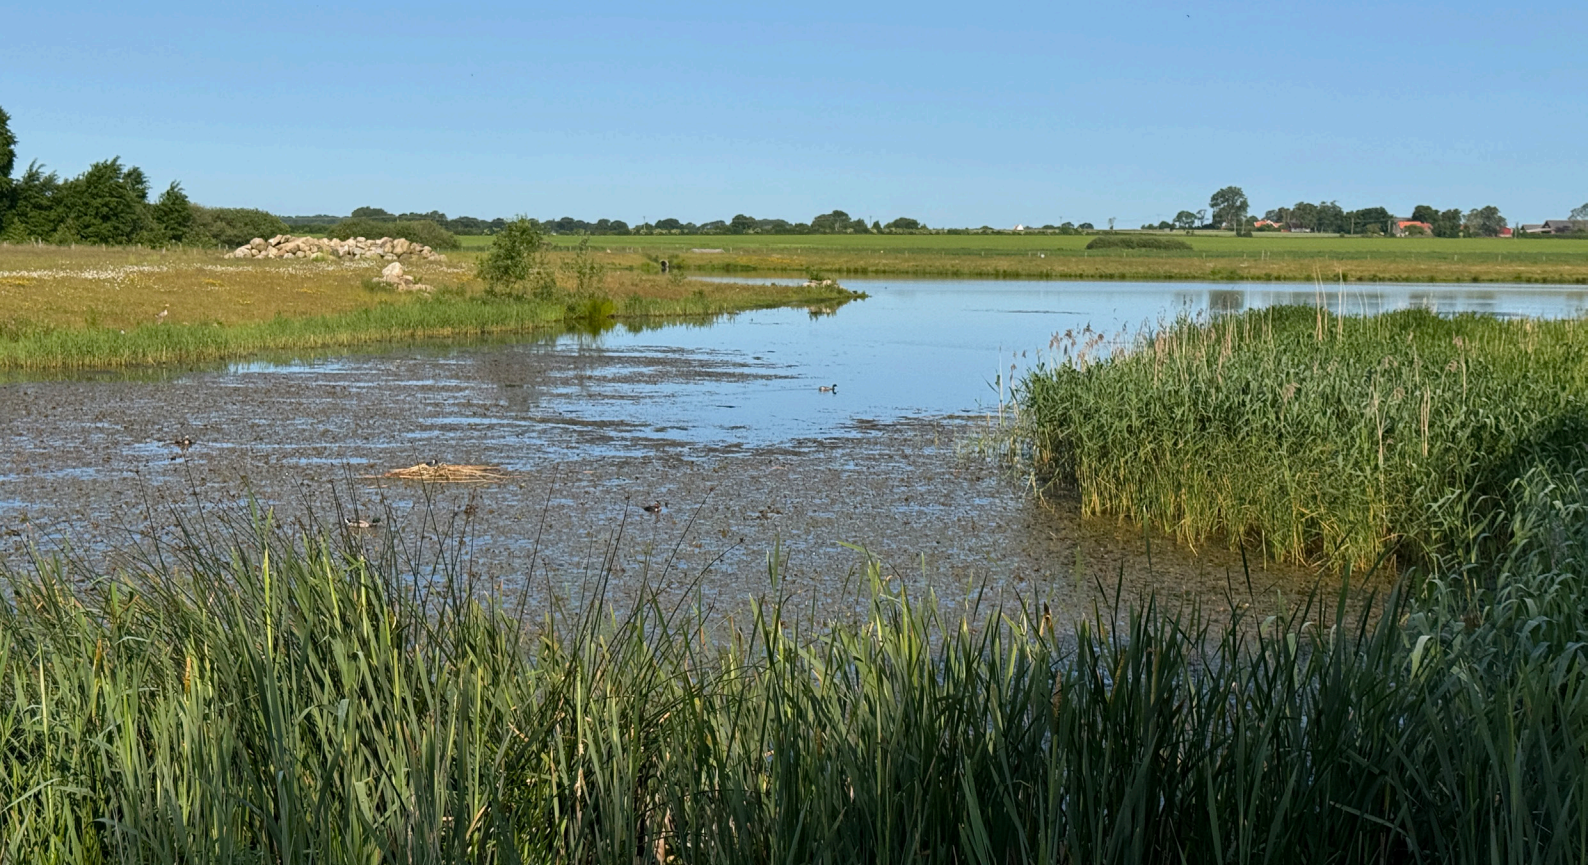
## 8. Ödåkra Sjö

Ödåkra sjö, foto från sydost mot väster.

Ödåkra sjö är ett välbesökt rekreatjonsområde. Staketet runt hagen bildar en väl fungerande buffert mellan våtmarken och den omkringliggande vandringsstigen. På stigen är det inte ovanligt att möta fasaner och sånglärkor. Områdets goda tillgänglighet gör att den är väldokumenterad på artportalen ända sedan den anlades. Våtmarken är även en del i Kullabygdens ornitologiska förenings årliga sjöfågeltaxering. Bete i hage har hållit nere den omkringliggande växtligheten. Men i vattenbrynet har ett mindre bestånd av vass vuxit upp. Detta gäller främst i den norra och östra delen av våtmarken. Tillgången på vass ger både skydd samt byggnadsmaterial till flera fåglar. I den östra delen byggde såväl sothöna som gråhakedopping bo och ruvade fortfarande vid det sista inventeringsbesöket. Totalt uppfyllde 8 arter fördelade på 15 par häckningskriterierna. Vigg bedöms

Sammanfattningsvis är min bedömning att inga insatser behövs för att gynna det lokala fågelbeståndet. Alternativet finns att anlägga en häckningsplattform i mitten av våtmarken för att gynna exempelvis knölsvan. Det är även bra att det inte finns någon belysning runt dammen. Detta gynnar bland annat insekter och det kan antas att området hyser ett större antal fladdermöss.

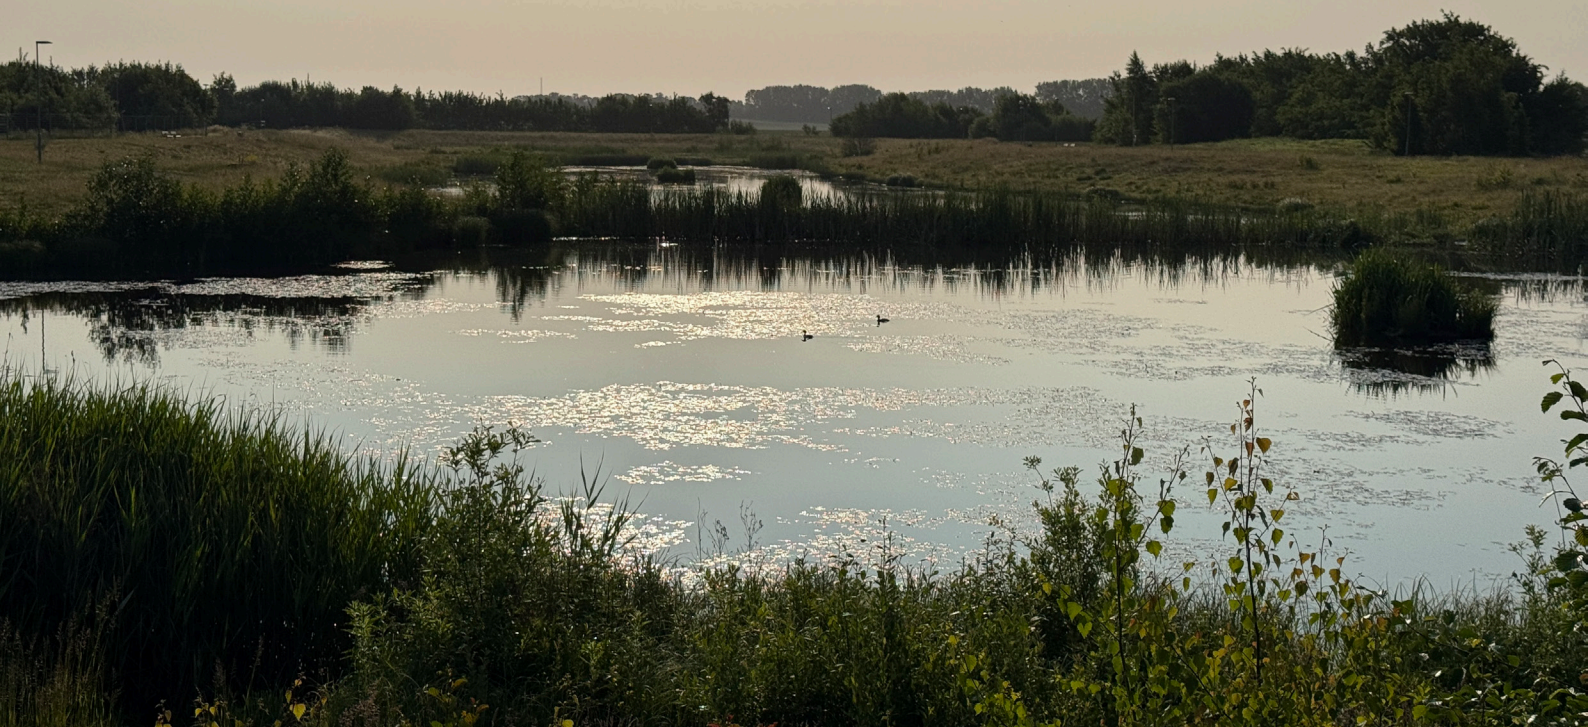
## 9. Frostgatan

Frostgatan, dammen fotograferad från väst.

Dagvattendammen vid Frostgatan har sedan dess anläggning utvecklats till en fin park. Genom sin utformning ökar fågelfaunans diversitet då det finns fler mikrohabitat i form av bland annat stenrösen, buskar och ängsmark. Detta gäller även om än i mindre grad den omkringliggande parken. Buskarna, synnerligen i områdets utkanter hyser den största mångfalden fåglar.

Fågelbeståndet i parken bedöms vara i enlighet med vad man kan förvänta sig i området. Det kan vara positivt att ytterligare gynna insekter för att öka födotillgången samt att hålla vassbeståndet under kontroll. Men i övrigt bör tid ges för att låta områdets naturliga succession fortgå.

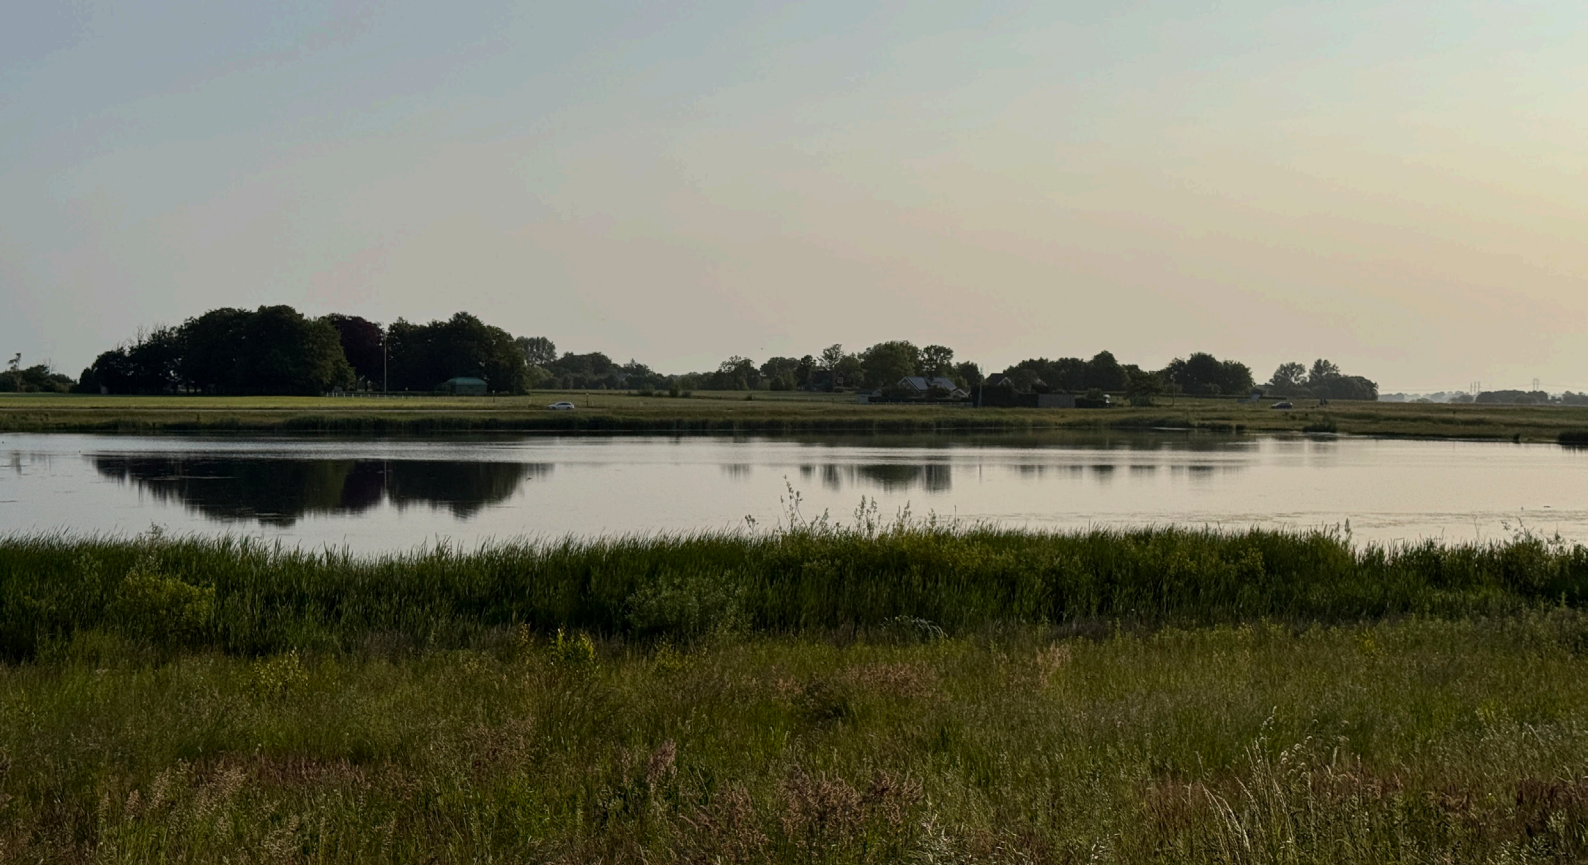
## 10. Rosendal

Rosendal, foto från söder mot norr.

Min bedömning är att ingen åtgärd behöver vidtas för att gynna fågelbeståndet. Området är dock en så bra fågellokal att det mycket väl kan övervägas att konstruera ett fågeltorn, fördelaktigt i den södra delen vid dungen alternativt i den nordöstra delen vid inloppet.

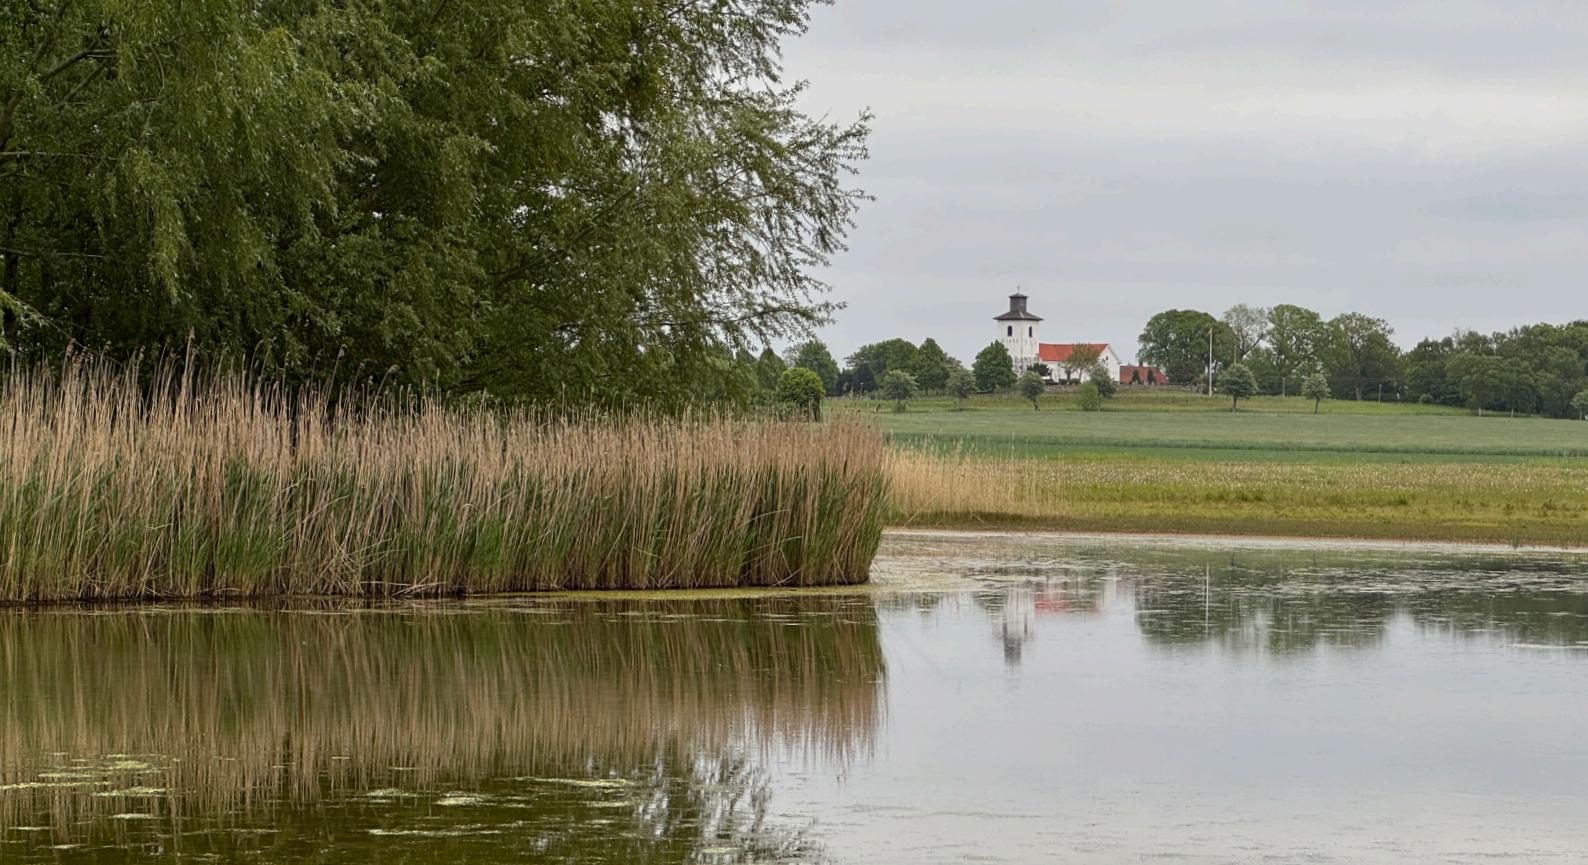
## 11. Tostarp

Tostarp, foto på ön från väst mot öst.

Våtmarken är den näst största av de inventerade områdena. Här finns också en stor mängd fåglar med totalt 27 observerade arter som kan bedömas som häckande i dammen samt det omkringliggande området. I själva våtmarken uppfyller 13 arter kriterierna för häckning medan i det omkringliggande landskapet är det 14 arter. Dessa utgörs av 21 respektive 30 par. Om-

Sammanfattningsvis är det av min bedömning inte nödvändigt att genomföra några åtgärder för att stärka områdets fågelfauna, mer än att bibehålla nuvarande skötsel och inte låta vassen sprida sig för mycket. För att skydda mot räv kan det vara aktuellt att anlägga häckningsplattformar i mitten av den stora dammen.

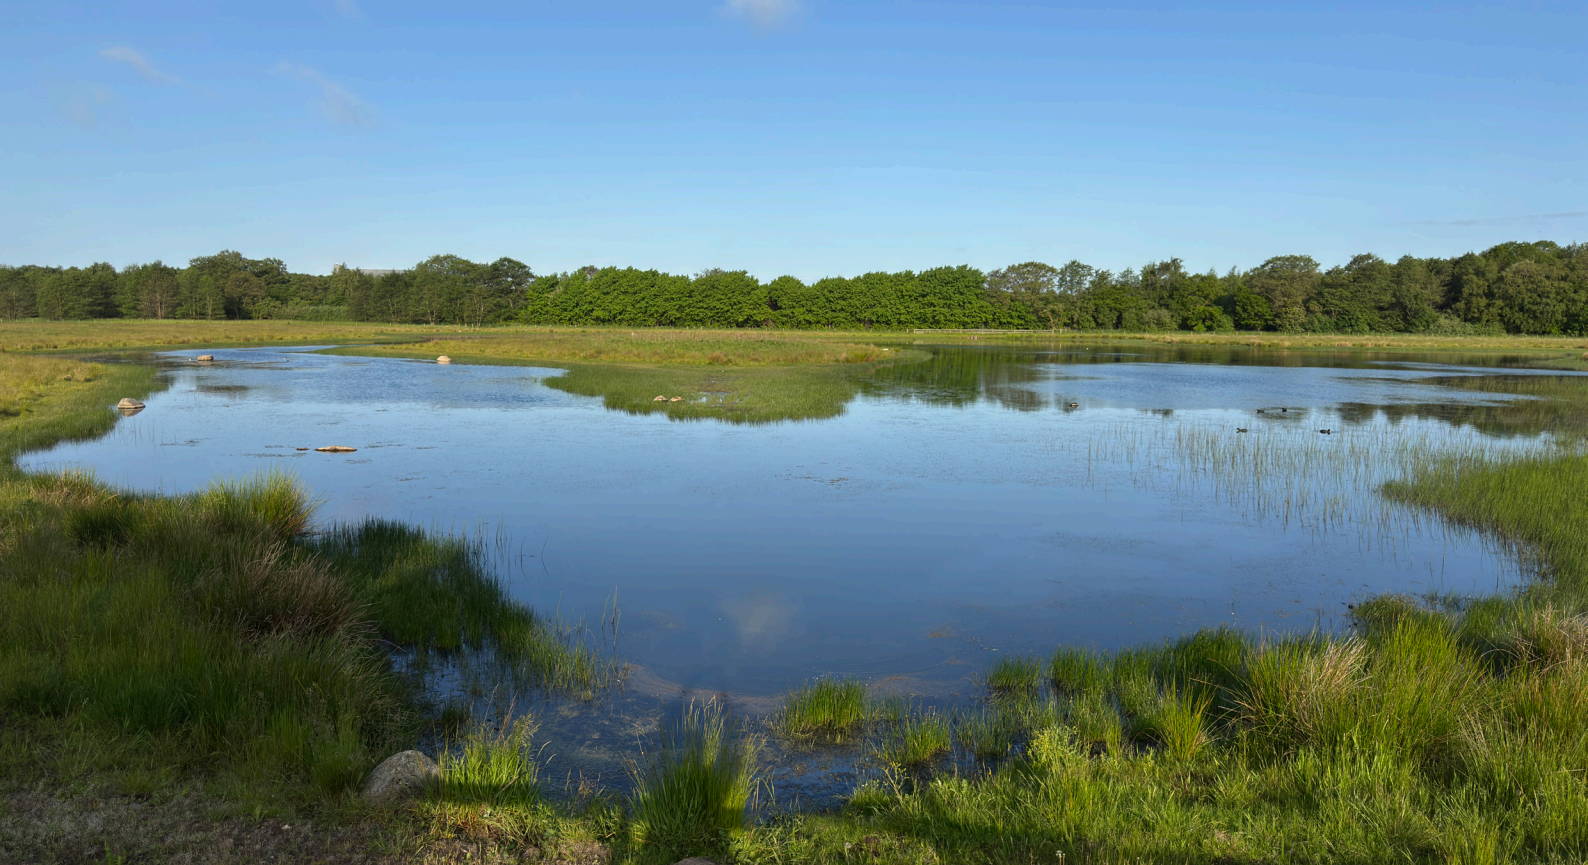
## 13. Fågelsjön Bruce's skog

Bruce's skog, foto från öst mot väst.

Fågelsjön i Bruce's skog hör till de mer av allmänheten välbesökta platserna utav de 20 inventeringsområdena. Hagen avgränsar allmänheten från dammen på ett fördelaktigt sätt vilket gynnar fågelfaunan. Trots dess medelstora area hör denna våtmark till de talrikaste för såväl arter som par i undersökningen. Totalt uppskattas 7 arter uppfylla häckningskriterier fördelade på 13 par. Det fanns 5 säkerställda häckningar varav samtliga var observerade ungar. Det skedde dock ett kontinuerligt bortfall av ungar under inventeringsperioden och vid det sista besöket hade exempelvis tofsvipa enbart en unge kvar. Just denna art kan dock vara svårobserverad så viss reservation bör vidtas. Våtmarken var även den lokal där gråhakedoppingen var allra talrikast. Vid samtliga besök observerades 6 individer varav en byggde bo. De andra två framförde spel men vid inventeringens slut hade inget bobygge påbörjats. Denna art kan dock häcka sent på säsongen så

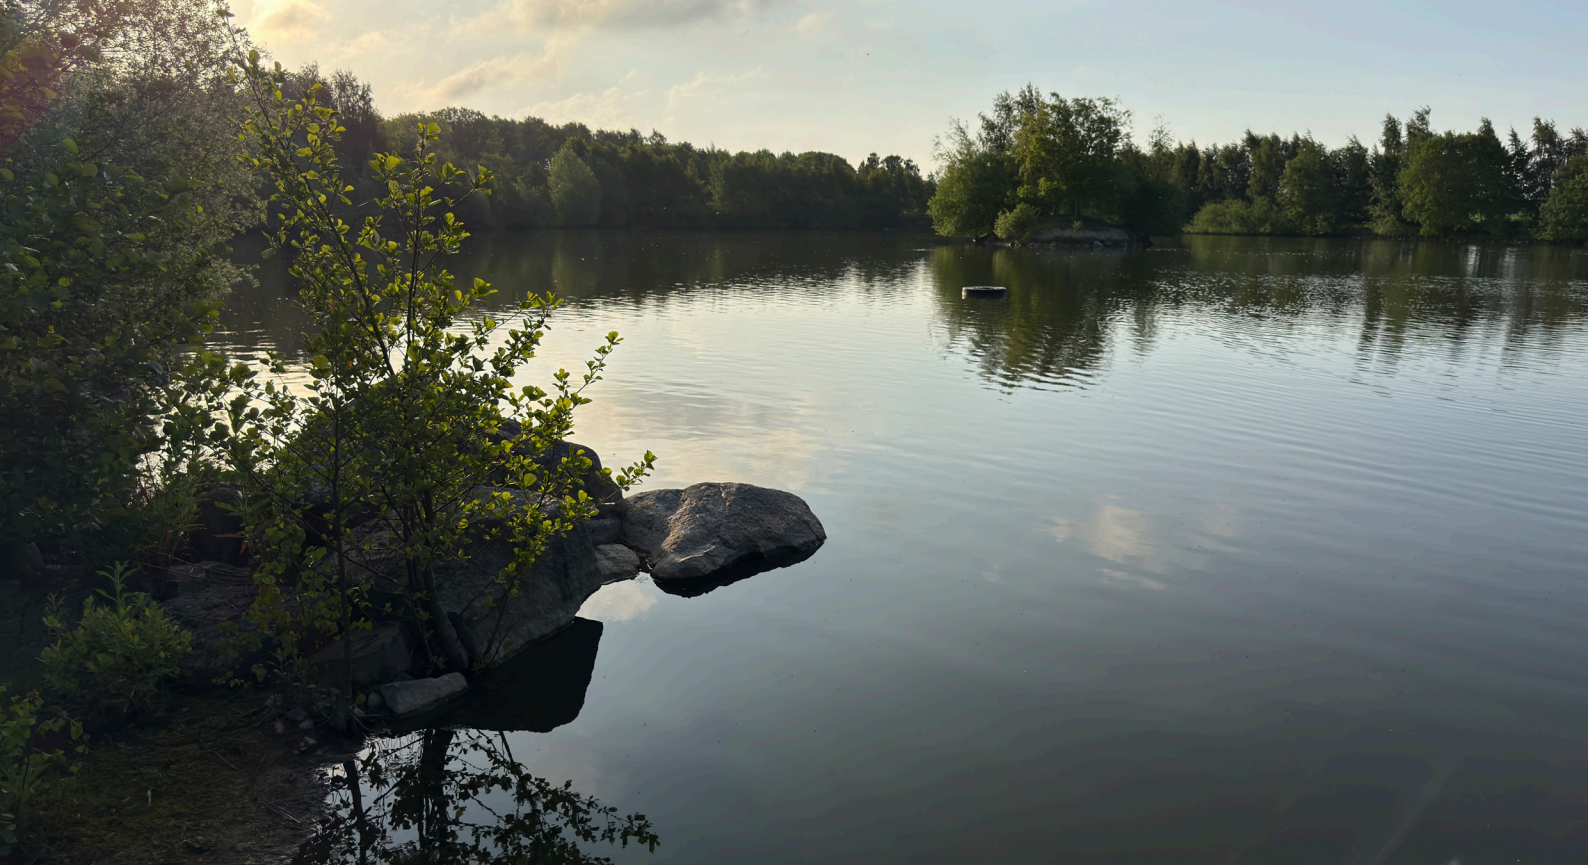
## 14. Krokstorp

Krokstorp, fotograferat från nordväst mot sydost.

Sedan dammen anlades 1995 har växtligheten växt upp runt nästan hela våtmarken. Vegetationen består av bland annat björk, al och pil. I denna växtlighet återfinns ett flertal tättingar som fyller området med en varierande sång. Området har dålig tillgänglighet för allmänheten men kan antas nyttjas regelbundet i olika rekreationssyften av boende och/eller arbetande i området. Bland annat hålls stranden i nordväst öppen och här är även en mindre båt förankrad. Dammens nyttjande för rekreation består förmodligen främst av fiske. Ett stort antal karpfiskar med mera kan antas leva i dammen då detta tydligt kunde observeras under samtliga inventeringsbesök.

För att ytterligare stärka mångfalden av fåglar i området kan vass tillåtas växa upp i någon del av vattenbrynet. Det bedöms dock inte föreligga någon direkt åtgärd i området mer än att utöka bevakningen. Det finns inga rapporter på artportalen de senaste fem åren i området. Det finns goda grunder att misstänka att området är en bra övervintrings/rastlokal för fåglar, förutsatt att dammen hålls isfri under vintern.

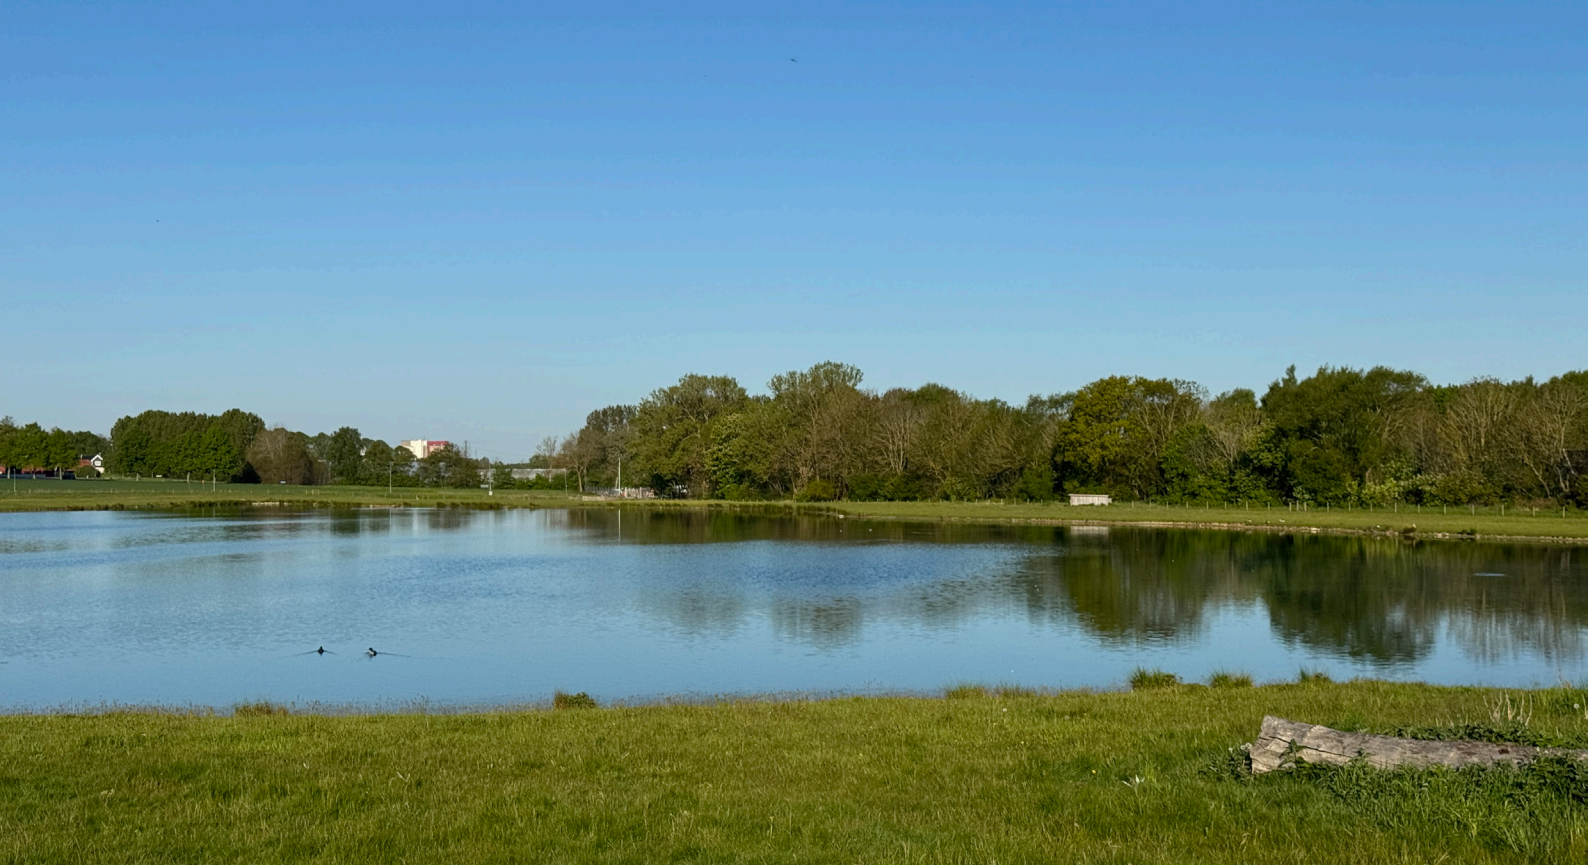
## 15. Välluv

Välluv, foto från öst mot väst.

Området har relativt monotomt vattenbryn med undantag av områdets mest västliga del. Den kringliggande hagen har i år betats av kor som kom ut relativt sent på säsongen. Detta kan vara positivt för markhäckande fåglar. I området finns 6 arter som i olika grad uppfyller häckningskategorier. Dessa utgörs av 17 par. Av de tre arter som säkerställt häckade i området var det huvudsakligen grågåsen som fick behålla flest ungar. Tofsvipa fick ut fyra ungar varav det enbart fanns en kvar vid det sista inventeringsbesöket. Att vigg och sothöna häckar bedöms som mindre troligt men de uppfyller ändå kraven för att räknas som möjlig

Området har en god tillgänglighet vilket gör att det finns ett flertal rapporter på artportalen. Våtmarken inventeras även av Kullabygdens ornitologiska förening. Våtmarken har förmodligen de arter och individer man i dagsläget kan förvänta sig. Genom att anlägga häckningsplattformar i dammen kan fler arter gynnas samt att vid den västra delen låta vass och annan vegetation växa till sig så att habitatet blir mer varierat. Det finns även en möjlighet att sätta upp holkar i skogsbrynet i norr. Detta hade kunnat gynna framförallt stare, förutsatt att bete i hagen fortgår.
