# HÄCKFÅGELINVENTERING AV VÅTMARKER I HELSINGBORG

# Bakgrund

## Metod

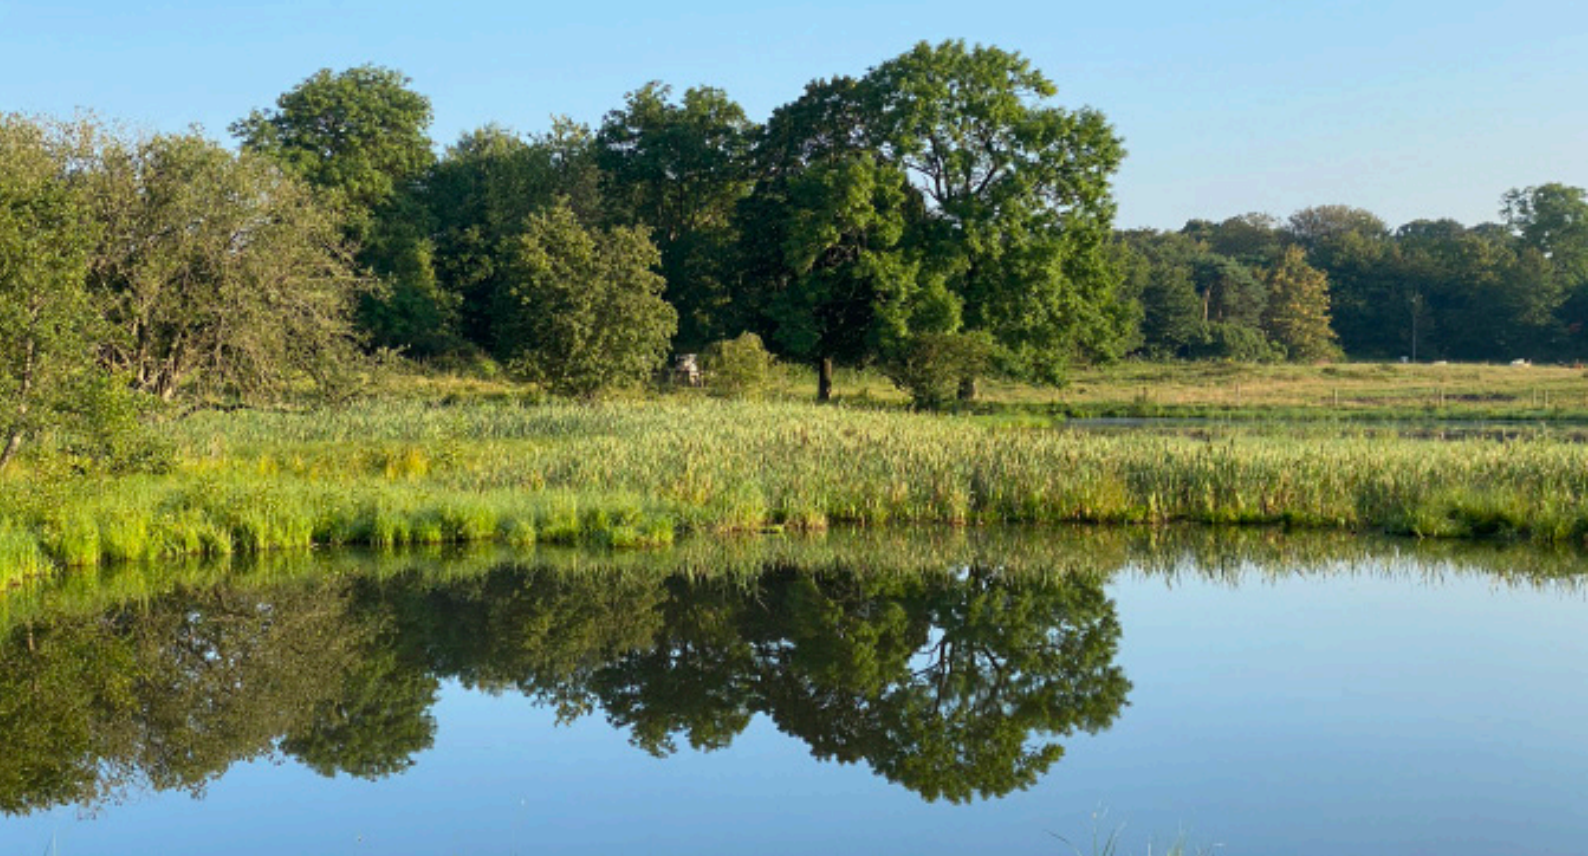
## 16. Rydebäck V

Rydebäck V, foto från söder mot norr.

Innan våtmarken restaurerades 2015 bestod den främst av grunt vatten nästan helt igenväxt av vass och kaveldun. Sedan dess har våtmarken blivit navet i Rydebäckens natur. Här korsar två genom byn skärande gröna stråk vilket ger området stora möjligheter till att hysa en hög biologisk mångfald. Så är även fallet. Det område som bedöms influeras av dammen är främst det inom den södra hagen. Här finns en varierande miljö med bland annat vassområde, alkärr samt torr- och fuktigare hagmark. Detta möjliggör att det inom området totalt bedöms häcka 25 arter (7 i dammen och 18 i närområdet). Om den större delen av alkärret i öster längs Heabäcken tas med i beräkningarna tillkommer även arter såsom råka, trädkrypore och större hackspett. Samtliga drar nytta av inventeringsområdet. Detta gör området till ett av de artrikaste av de 20 inventeringsområdena. Det skall dock understryckas att denna mångfald enbart är möjlig då området kring våtmarken även är goda habitat för flera av arterna. Detta betyder att den årliga variationen på exakt var häckningar sker har en inverkan på resultatet.

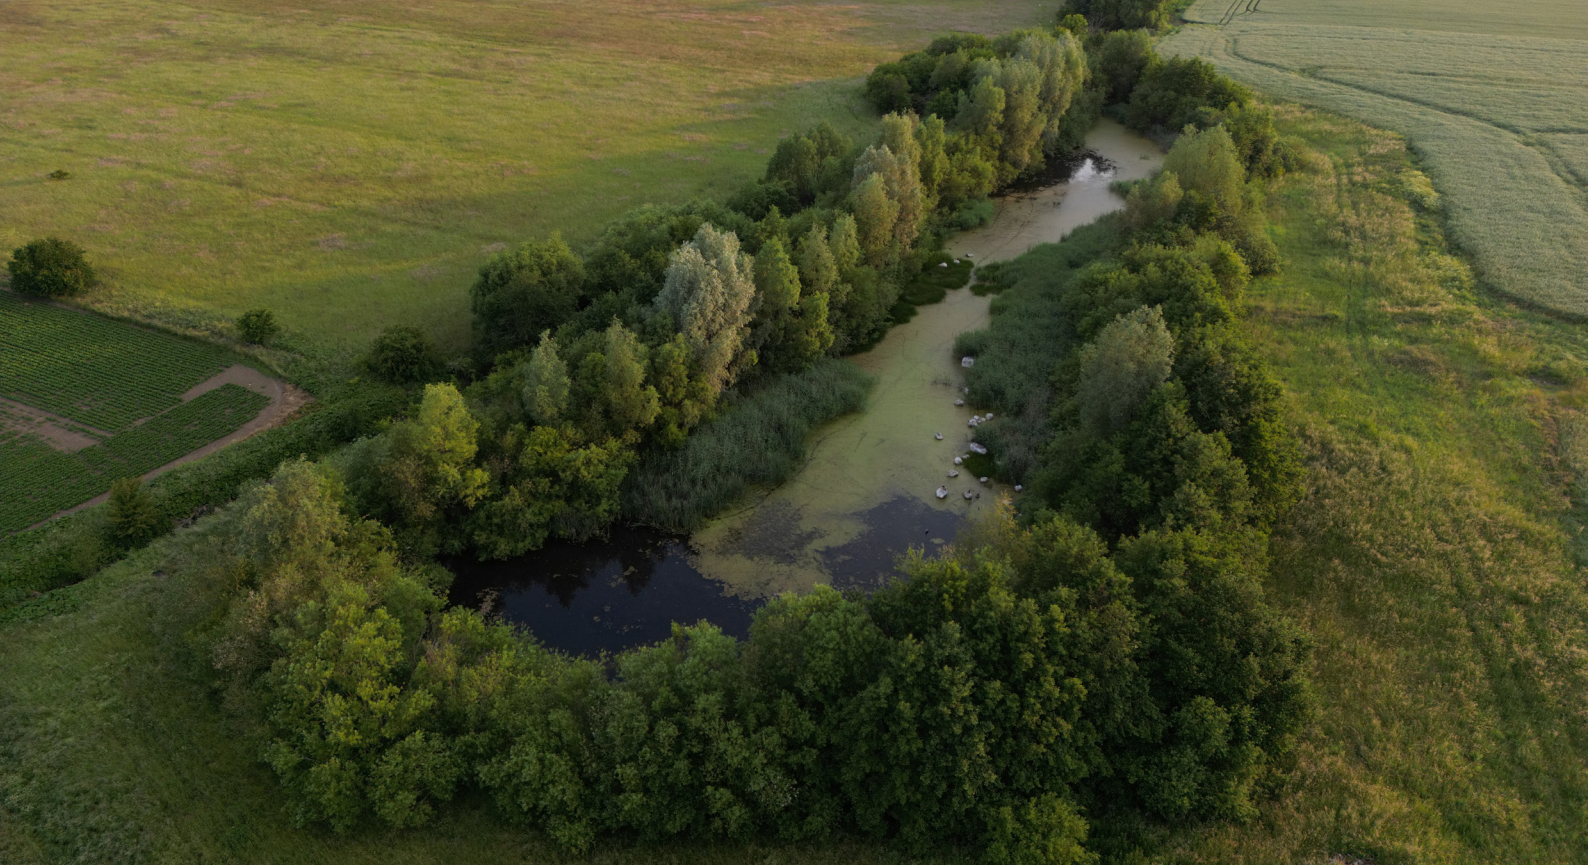
## 17. Kingelstad N

Kingelstad N, flygfoto från söder mot norr.

Våtmarken är svårtillgänglig utan att störa fåglarna. På grund av detta gjordes bara ett besök ända fram till vattenbrynet. De resterande besöken inventerades med hjälp av drönare samt genom att stå utanför skogsbrynet i söder, öster och norr. Detta innebär att det kan finnas någon mer häckande fågel i våtmarken. Kungsfiskare är anmärkningsvärd. Denna observerades fiskande längs bäcken samt noterades läte från våtmarken. På grund av växtligheten är det svårt att bedöma om den häckar i området. Men bäckens branta strandbrinkar är en lämpligt häckningsbiotop. Utöver denna uppfyller ett stort antal fåglar häckningskriterierna i området runt dammen. Totalt 16 arter fördelade på 25 par. Utöver dessa noteras sånglärka och ängspioplärka hävda revir i hagen strax väster om inventeringsområdet. Min rekommendation är att ingen åtgärd behövs vidtas då området kan betraktas som en oas för det lokala fågellivet. Men rensning av pestskräp kan vara bra då denna tydligt tränger ut annan växtlighet och gör området svårtillgängligt.

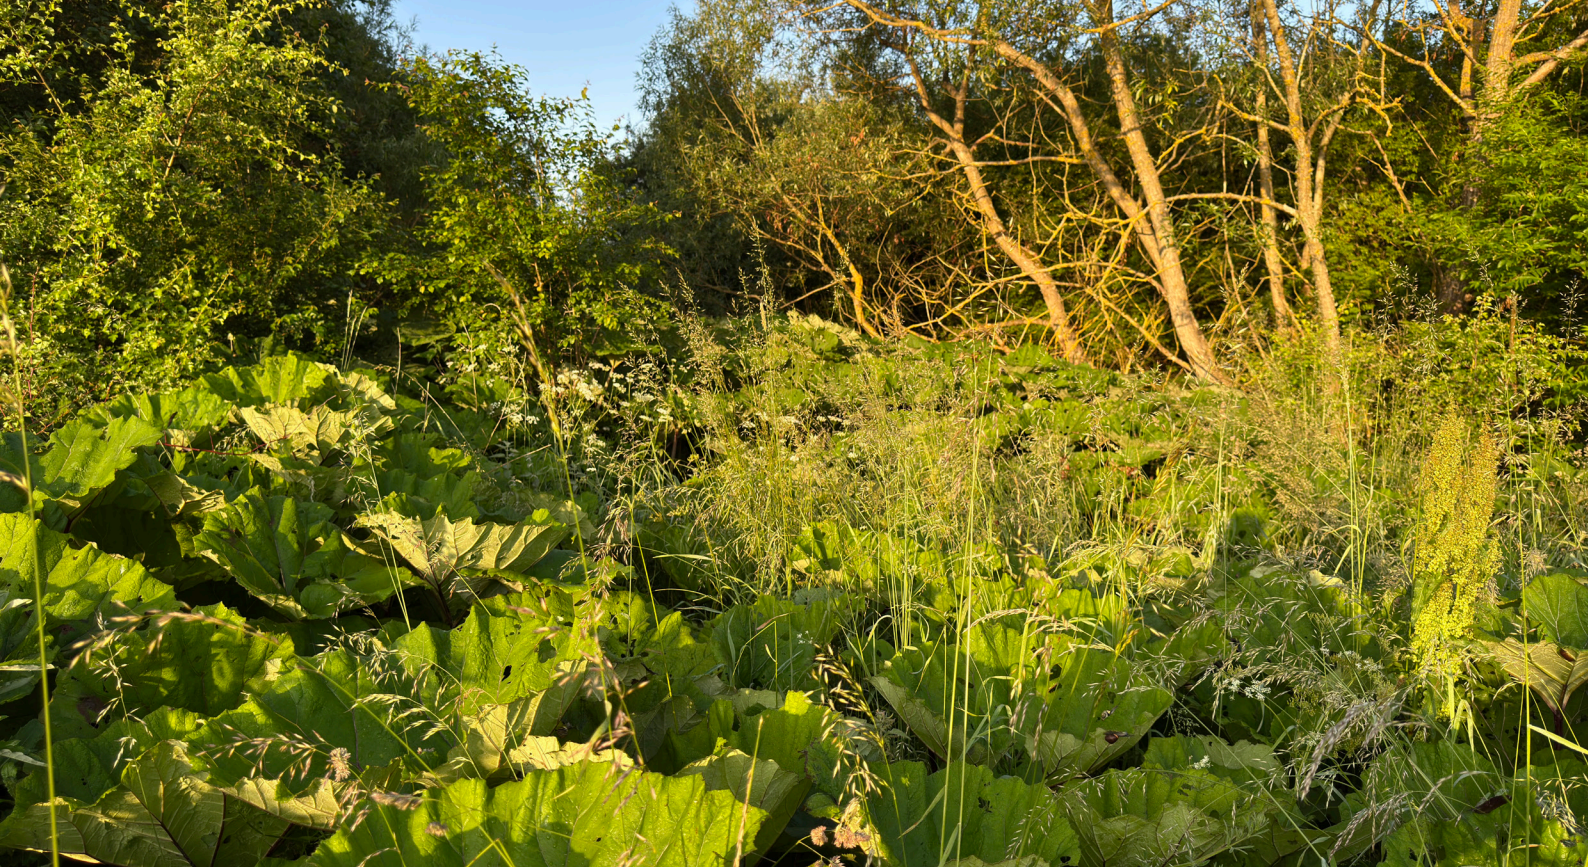
Pestskråp på den norra sidan.

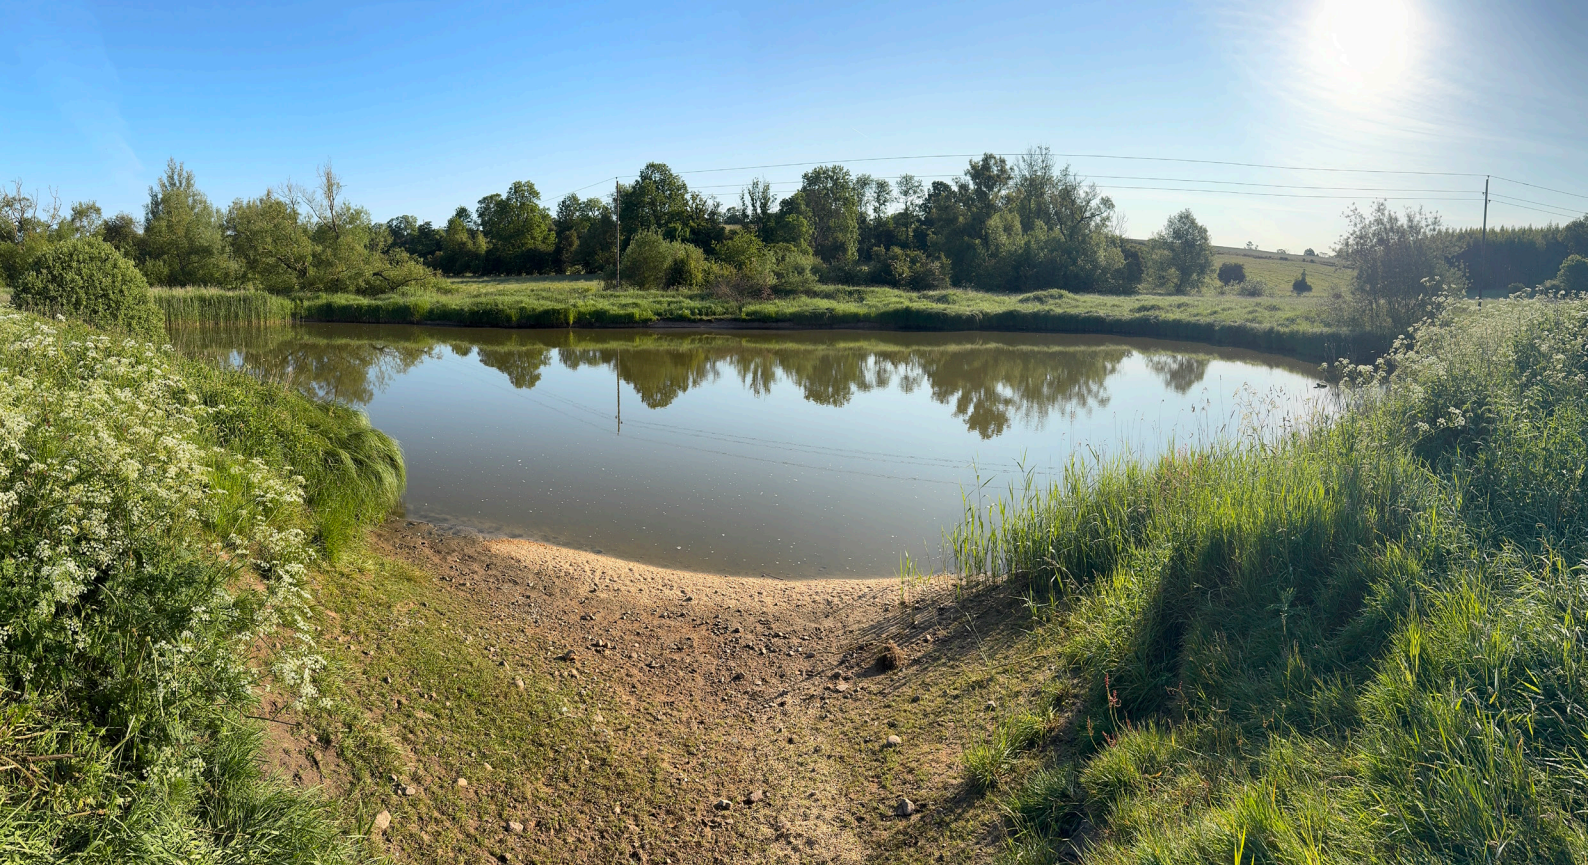
Bälteberga, foto på den nordligaste dammen.

Dammarna är utformade på ett lämpligt sätt samt på en gynnsam plats ur ett fågelperspektiv. Tyvärr är det i princip uteslutande en art som drar nytta av detta. Utfodringen till gräsänder har föranlett att detta är den enda art som under häckningsperioden nyttjar den öppna vattenspegeln. I vassarna förekommer även sävsångare och kärrsångare. Men det är de drygt 250 gräsänderna som dominerar. Utfodring av gräsand har pågått i minst fyra år. På grund av utfodringen går det inte heller att bedöma hur många av dessa som naturligt häckar i området. Som redan diskuterats har detta en stor påverkan på den biologiska mångfalden i dammarna och det bör även antas att denna uppfödning av änder till nöjesjakt även direkt motverkar områdets andra funktion, rentention. Vattnet är mycket grumligt och min farhåga är att dammarna bidrar till näringsläckage ut i Råån. Kontentan blir att våtmarkerna inte uppfyller de två syftena

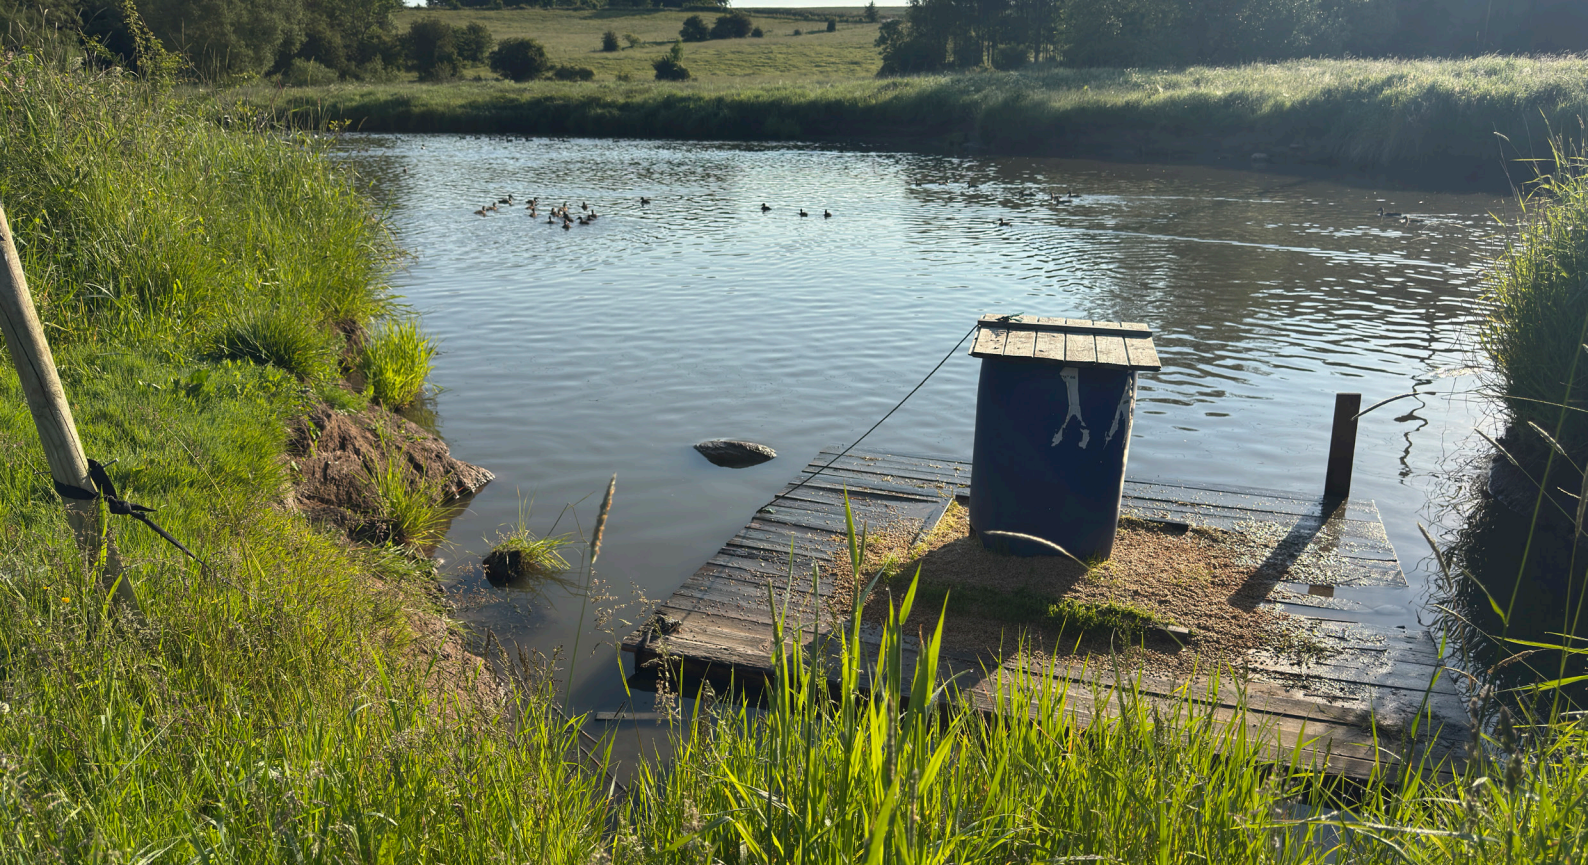
Utfodring av gräsand.
