På uppdrag av Helsingborgs stad har Sweco utfört översiktlig geoteknisk undersökning inom fastigheterna Drottninghög södra 3 och Eskadern 1 i stadsdelen Drottninghög, Helsingborgs stad.

Föreliggande undersökning är upprättad i syfte att översiktlig klargöra de geotekniska förutsättningarna samt områdets geotekniska status inför uppförandet av planerade flerbostadshus.

Inom området planeras förtätning med flerbostadshus i 5-10 våningar. Bebyggelsen är främst tänkt att uppföras på befintliga parkeringsytor söder och öster om Drottninghögs centrum.

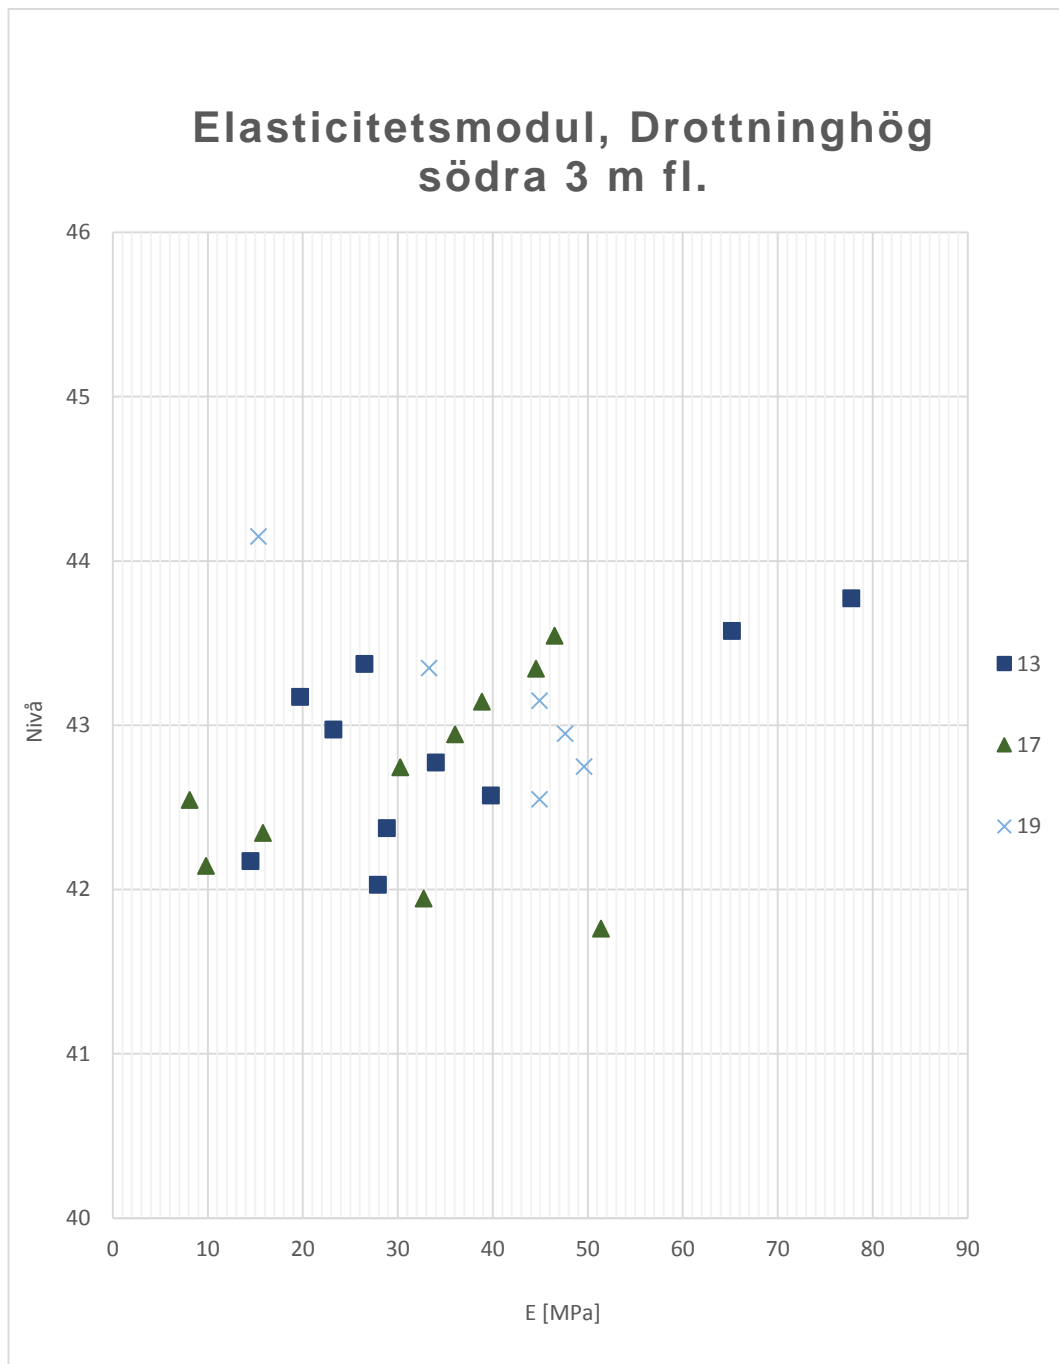
Figur 2 Elasticitetsmodul i utförda undersökningspunkter

Härledda värden för friktionsvinkel (φ) samt elasticitetsmodul (E) är tolkade från utförda CPT-sonderingar. Resultaten är redovisade i följande diagram, figur 1-2.
