Helsingborgs kulturparker

Vård- och utvecklingsplaner

4. Kopparmölleparken

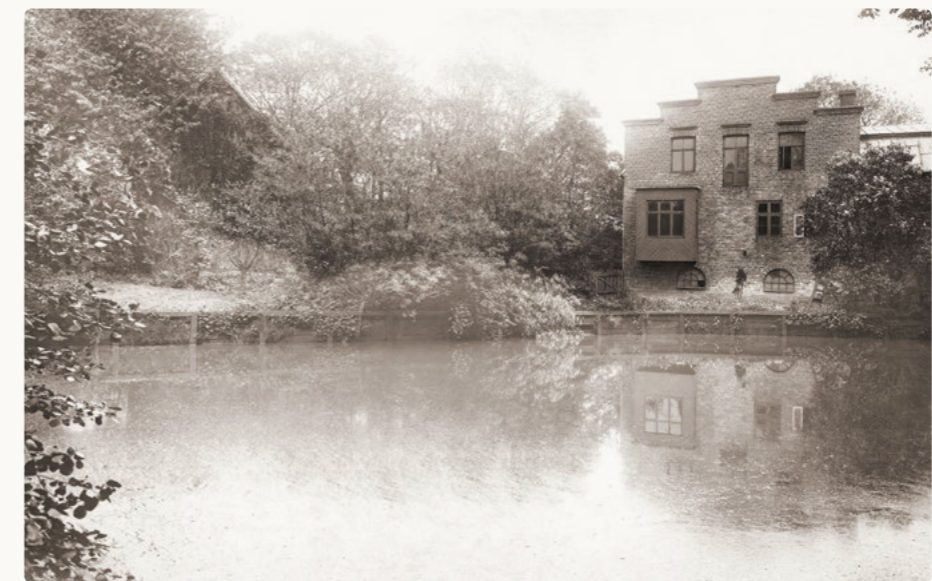
Fotot visar delar av järngjuteriet Helsans gjuteri, som var en av de industrier som var verksamma på platsen innan parken anlades. Byggnaden var bland annat överingenjörens bostad. Framför byggnaden syns kvarndammen som i dag motsvaras av parkens dalgång. Bilden visar också att platsen redan vid denna tid var rikligt försedd med planteringar av träd, buskar och perenner. Delar av växtligheten bevarades när området senare ordnades till park. *Alfred B. Nilsson, tidigt 1900-tal, Helsingborgs museum.*

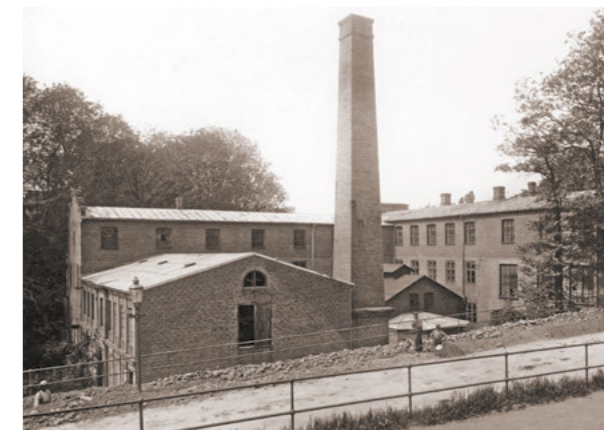
Hälsovägens gjuteri intill Hälsovägen. Verksamheten förefaller nerlagd då flera fönster är trasiga på byggnaderna. I förgrunden löper Hälsovägen. Alfred B. Nilson, Helsingborgs museum.

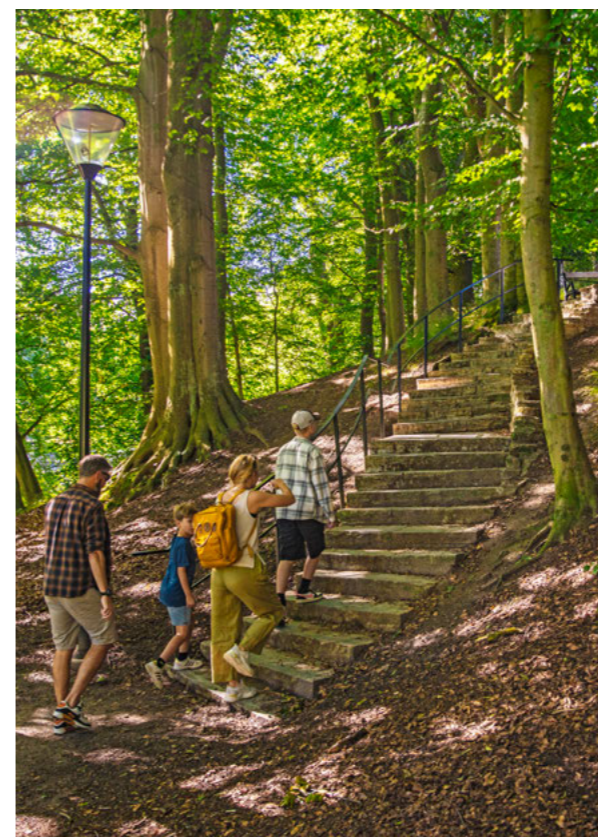
En kalkstenstrappa i slänten mot väster, omgiven av äldre bokar.

I den västra branten ringlar sig en äldre kalkstenstrappa – upptill försedd med en integrerad sittplats – som ansluter till Michael Löfmans gata. Trappan kantas av ett sentida smidesräcke. I samma område syns rester av äldre gångstigar. I parkens norra del finns två trappor av granit.

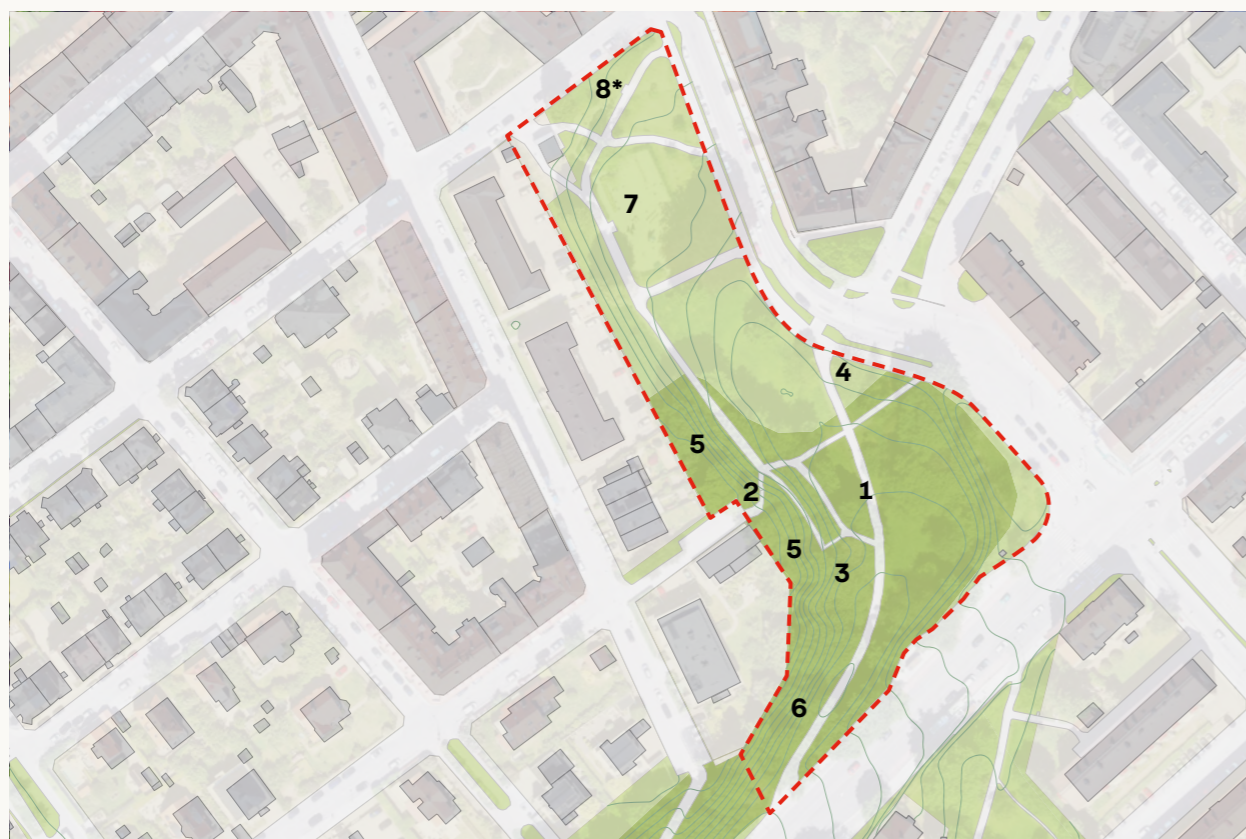
Parköversikt: Daniel Hofling.

- Det övergripande organiska formspråket.
- Det för anläggningstiden artmässigt typiska och äldre trädbeståndet.
- Gångsystemets sträckning och stenmjölsbeläggning.
- Gång- och cykelvägens sträckning (1).
- Kalkstenstrappan i sin helhet (2).
- Grottan och anslutande gångar (3).
- Skulpturen "Hästen" (4).
- Beståndet av bokar i västra slänten (5).
- Dominansen av bok, ek och hassel i de södra slänterna (6).
- Lekplatsens funktion, placering och avgränsning samt nedtonade karaktär (7).
- Perennplanteringen i norr (8*).
